VI. Annexes

Annexe 1 - Observations macrosismiques

L'intensité maximale a été observée sur les communes de Sainte-Hélène et de Destord. Cette première estimation donne une valeur comprise entre VI et VII sur l'échelle macrosismique EMS98.

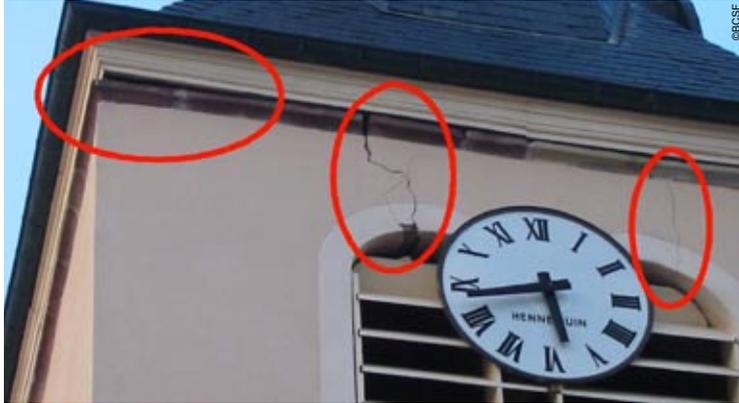
Photo 14 Sainte-Hélène (départ. 88) Fissuration du clocher de l'église et effet de plateau sur la toiture.

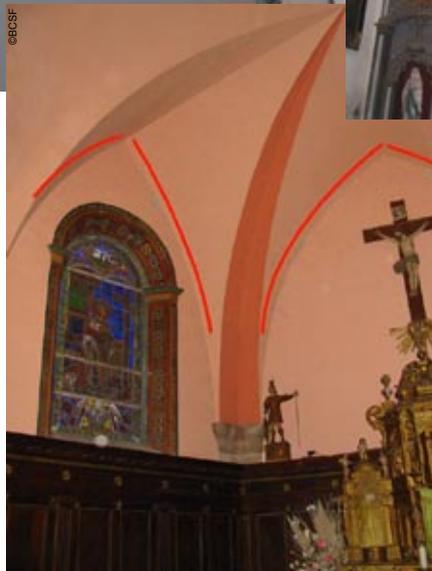
Photo 16 Sainte-Hélène Fissuration généralisée au raccordement des tympans et des structures contreventées.

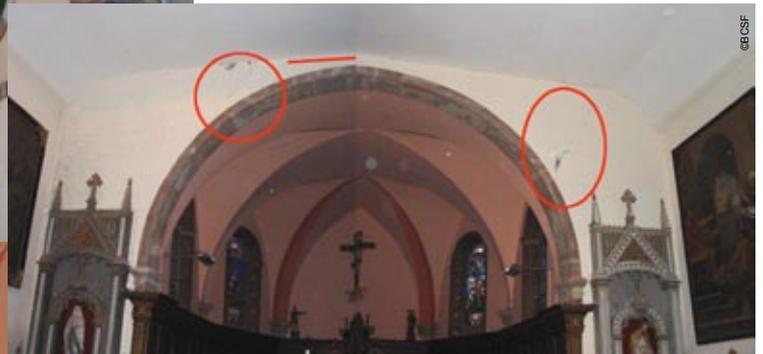
Photo 17 Sainte-Hélène Fissuration au niveau du toit de la nef et de l'arc principal.

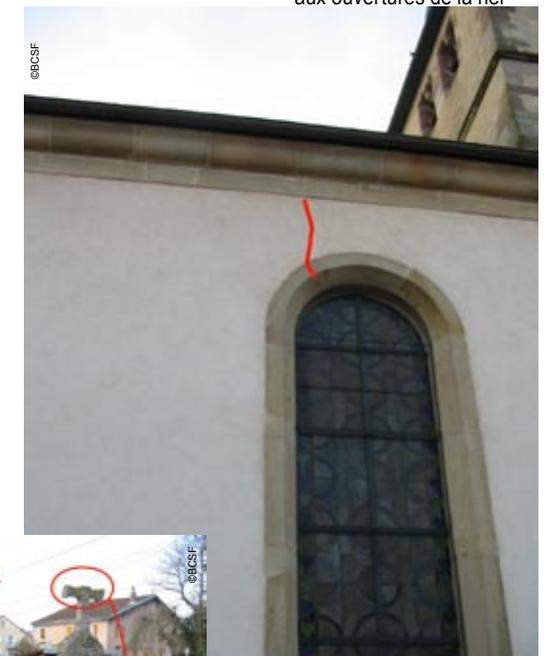
Photo 27 Destord
Fissuration au raccordement des tympans avec la voûte

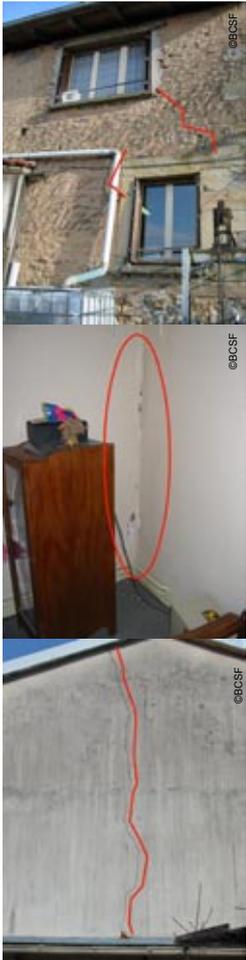
Au lieu-dit "Larifontaine" une habitation de plus de cent ans (vulnérabilité A) est désormais interdite d'accès par un arrêté de mise en péril du Maire. En effet les fissurations y sont généralisées, aux angles de murs et aux planchers, certaines étant visibles à la fois à l'intérieur et à l'extérieur du bâtiment. Les habitants n'ont pas connu de perte d'équilibre lors du séisme, ni relevé d'ouverture de porte ou de fenêtre, mais ils ont constaté la chute du chapeau de cheminée et de quelques objets à l'intérieur de leur maison. La très forte secousse est visiblement semblable à celle vécue par l'ensemble de la commune, mais la plus forte vulnérabilité du bâtiment a semblé-t-il aggravé les effets.

Photo 28 - Jeanménil
Lieu-dit Larifontaine - fissuration généralisée sur bâtiment de vulnérabilité A .

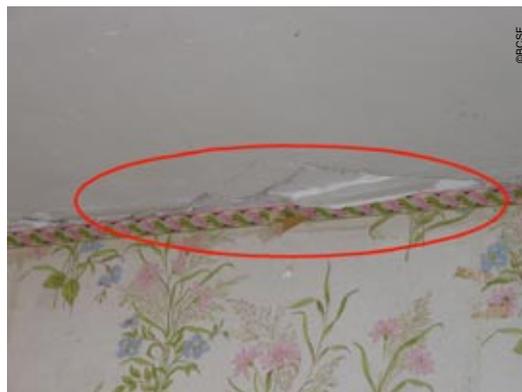
Photo 29 - Jeanménil
Lieu-dit Larifontaine - fissuration entre mur et plafond

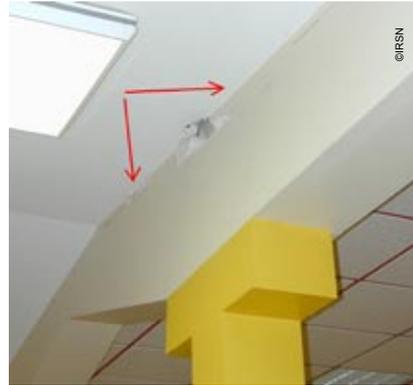
A la date du 3 mars, l'école était fermée en attente du rapport des experts. Dans la salle de classe d'un bâtiment récent accolé au bâtiment plus ancien de l'école/mairie, des fissures apparaissent au niveau de la voûte sur laquelle repose le toit. De plus, deux maisons parmi les plus touchées ont été évacuées, ces deux maisons présentent de larges fissures intérieures et extérieures. Les maisons récentes présentent des fissures fines.

Photo 31 Frémifontaine (dép88)
Intérieur de la salle de classe de l'école de Frémifontaine

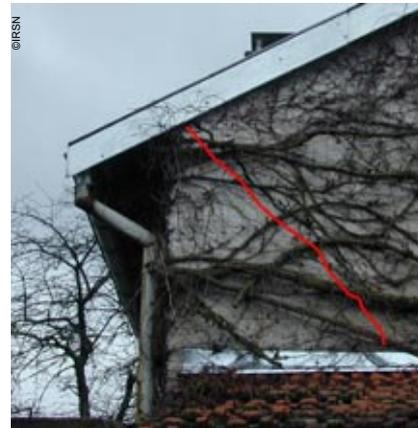
Photo 32 - Frémifontaine (dép88)
Fissure extérieure sur bâtiment

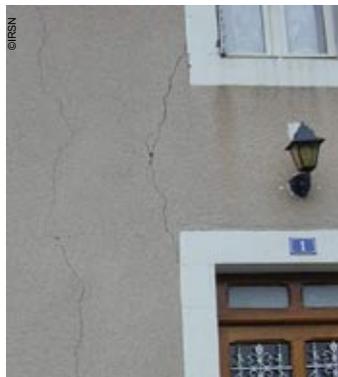
Photo 34
Frémifontaine (dép88)
Fissure extérieure fine sur bâtiment

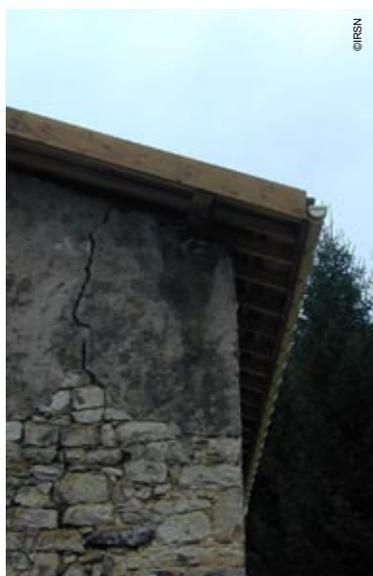
Photo 36 - Rambervillers (départ.88) - Elargissement d'une fissuration sur bâtiment en cours de démolition.

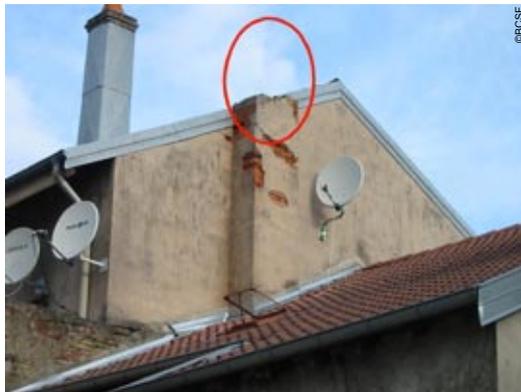
Photo 37 - Rambervillers (départ.88) - Chute d'une cheminée non chemisée.

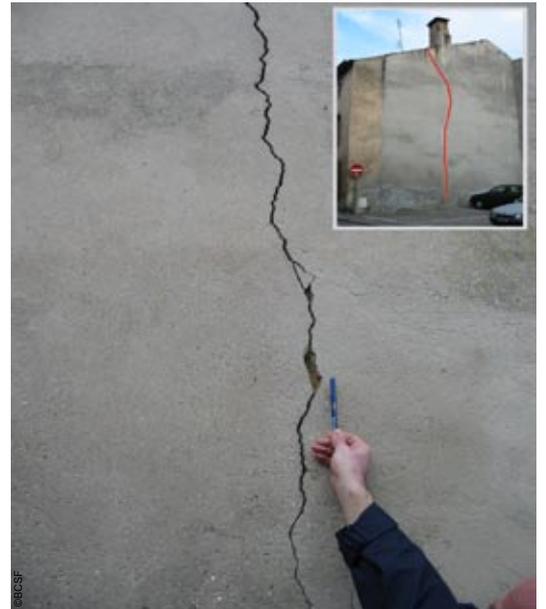
Photo 40 - Rambervillers (départ.88) - Fissuration large, vraisemblablement due à un effet de "claquage" sur le crépis.

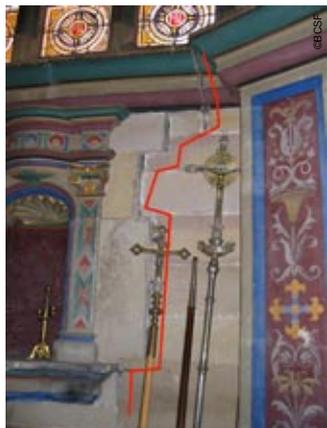
Photo 46 - Large agrandissement d'une fissure derrière l'autel.

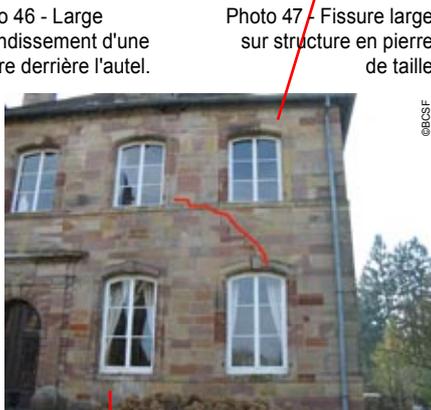
Photo 47 - Fissure large sur structure en pierre de taille

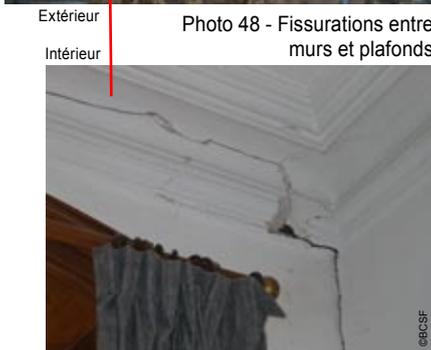
Photo 48 - Fissurations entre murs et plafonds

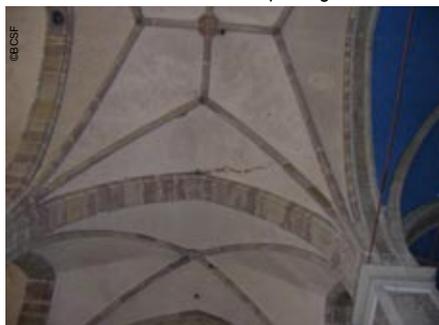
Photo 50 - Fissuration large sur le remplissage de la voûte

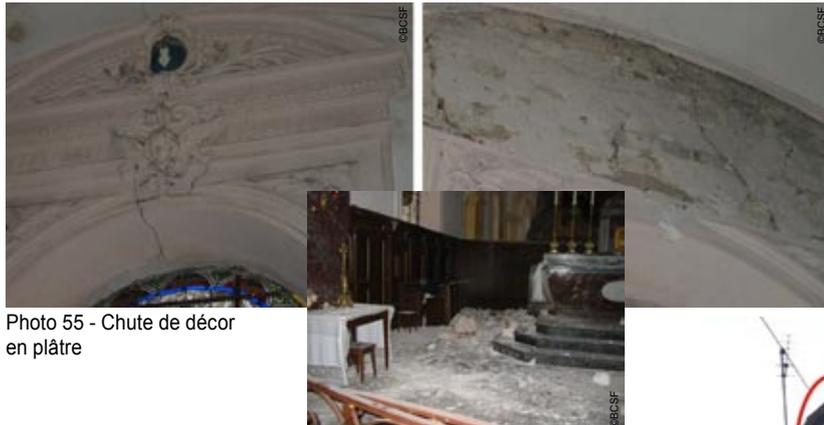
Photo 55 - Chute de décor
en plâtre

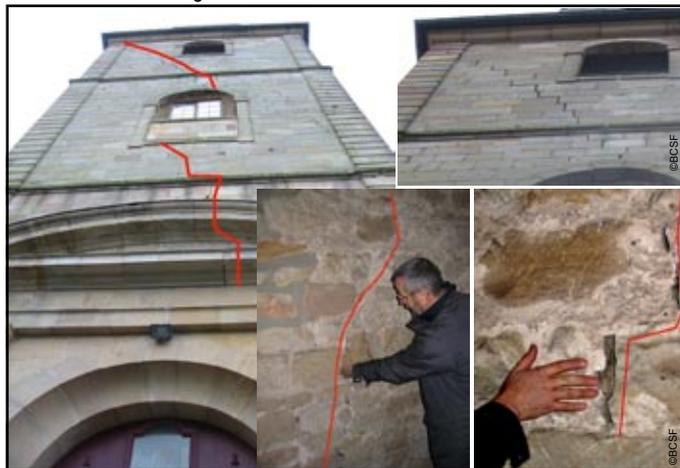
Photo 58 - Chaînage
du haut du clocher
ayant maintenu la
structure

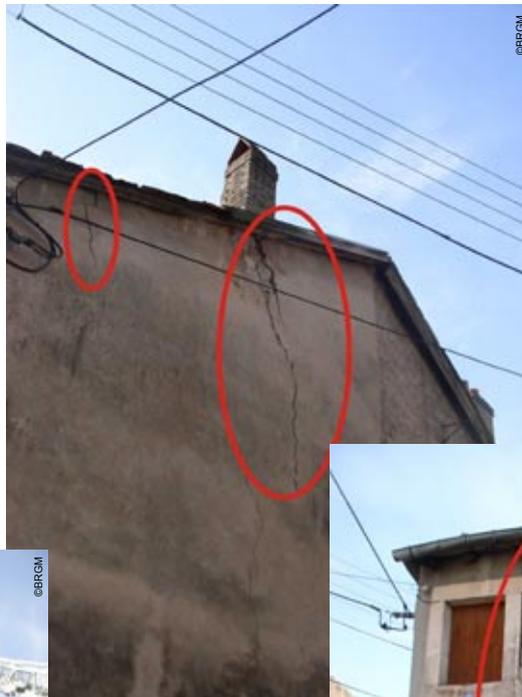
Photo 62 - Baccarat (Dép.54)
Fissuration large sur mur extérieur

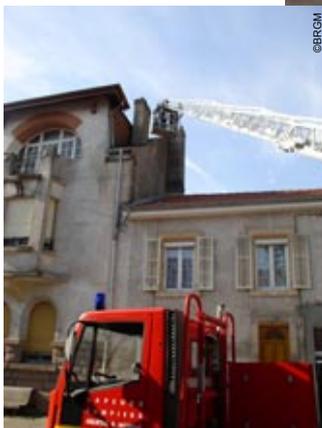
Photo 63
Intervention des pompiers sur une cheminée menaçante

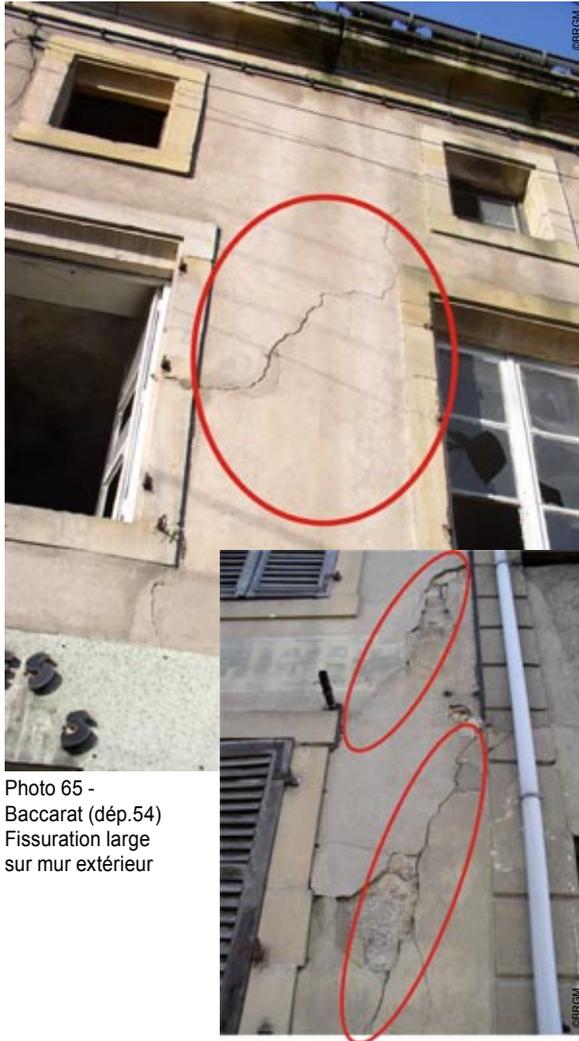
Photo 65 -
Baccarat (dép.54)
Fissuration large
sur mur extérieur

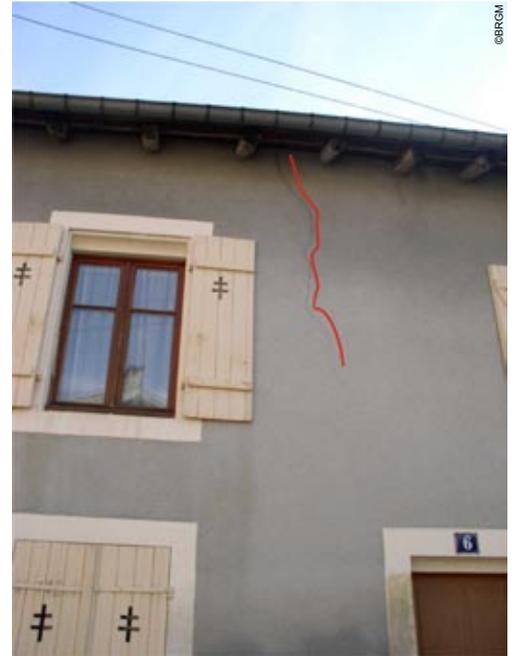
Photo 66 - Fissuration large sur mur extérieur

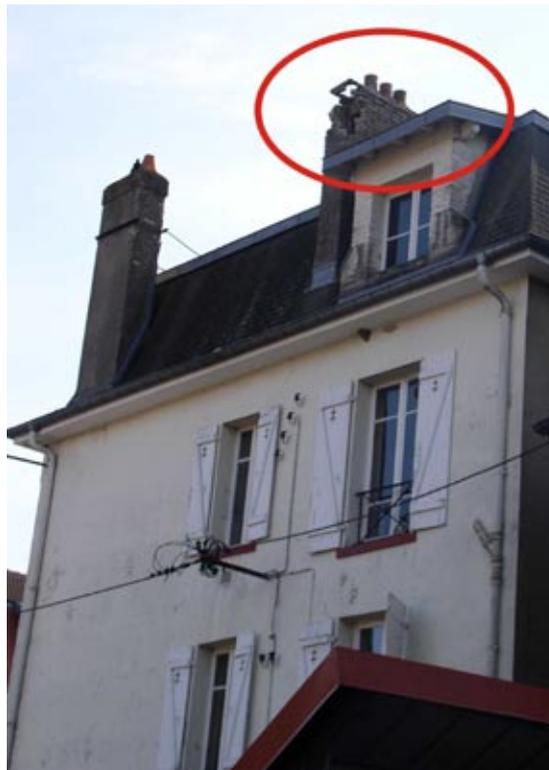
Photo 67 - Désordre sur cheminée.

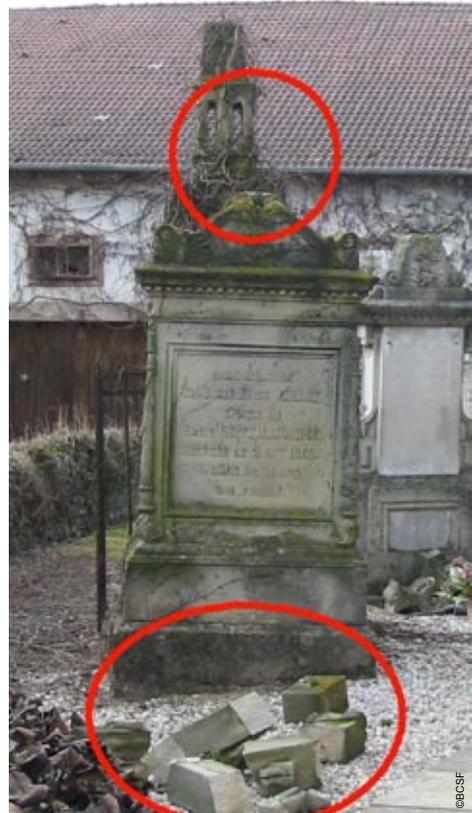
Photo 68
Cisaillement
de croix sur stèle

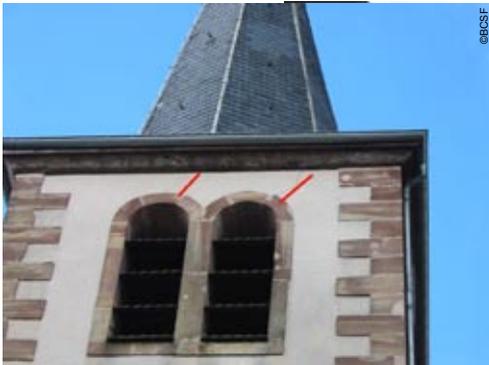
Photo 69 - Roville-aux-chênes (dép.88) - Fissures sur ouverture en doubleaux.

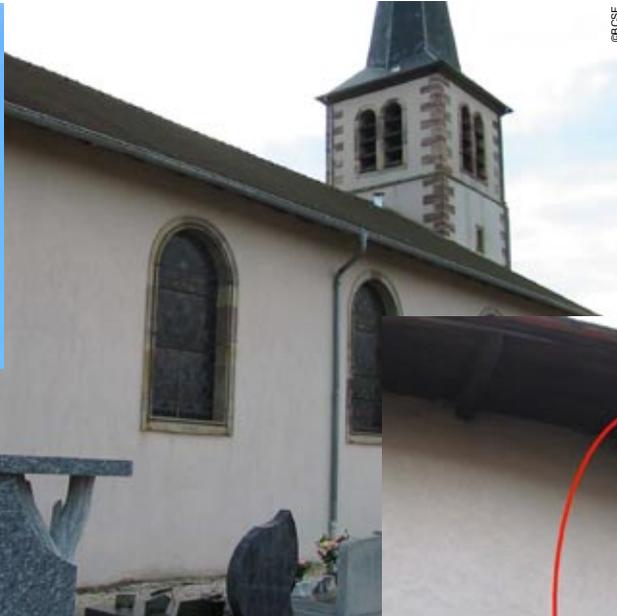
Photo 70 - Fissures fines sur ouverture de la nef

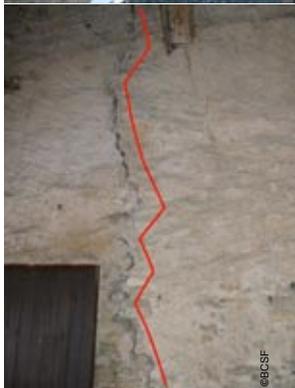
Photo 71 - Fissures large sur mur porteur à l'intérieur d'une grange

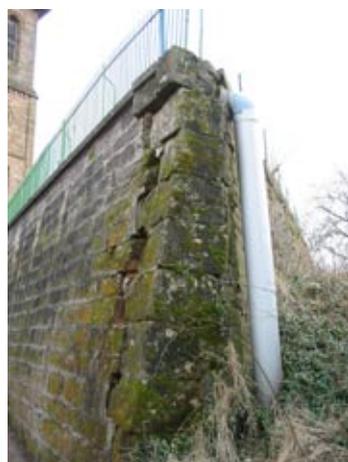
Photo 77
Saint-Benoît-la-Chipotte (dép.88)
Agrandissement d'un décalage
d'angle sur le mur montant à l'église.

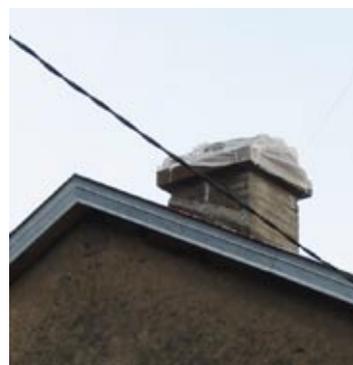
Photo 78 - Saint-Benoît-la-Chipotte
Chute de chapeau de cheminée

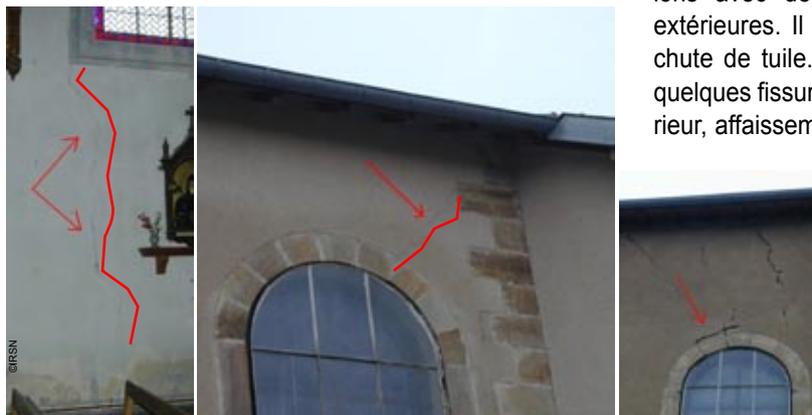
Photo 80 - Pierrepont-sur l'Arentèle
Fissures intérieures et extérieures sur l'église

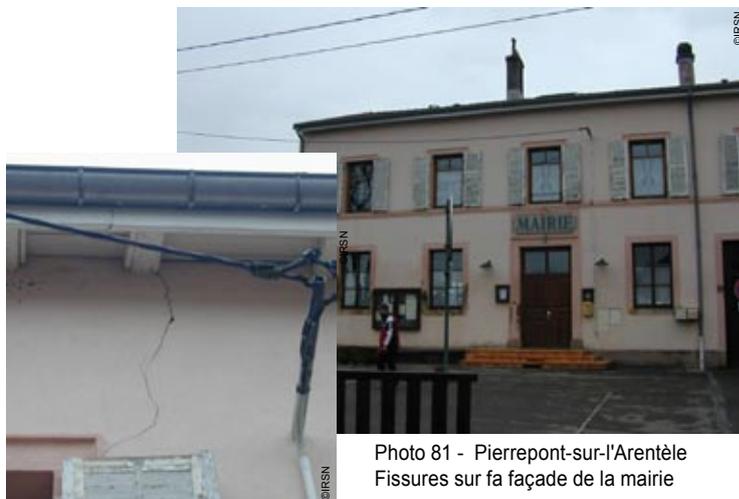
Photo 81 - Pierrepont-sur-l'Arentèle
Fissures sur façade de la mairie

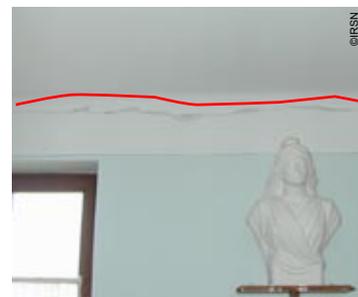
Photo 82 - Pierrepont-sur-l'Arentèle
Fissure au raccord plafond et mur

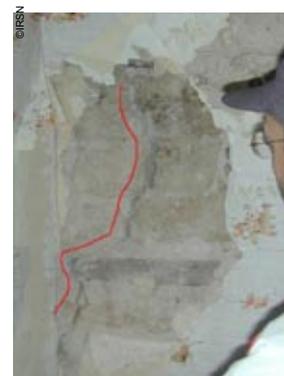
Photo 83 - Pierrepont-sur-l'Arentèle - Lézarde dans le logement au 1er étage de la mairie.

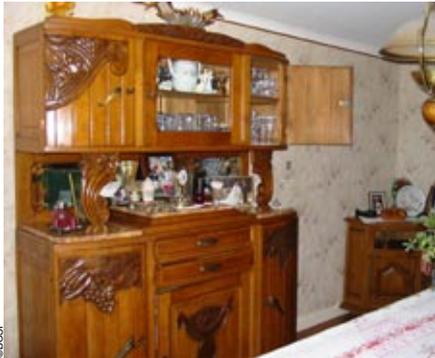
Photo 85 - Nonzeville (département 88) - Ouverture de placard et chute de quelques verres

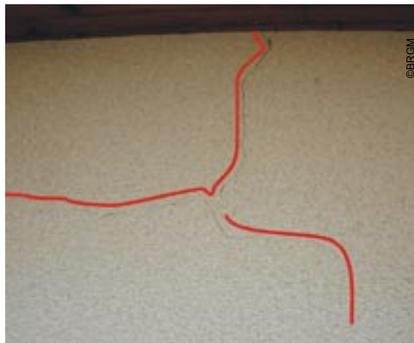
Photo 88 - Dompierre - fissure fine sur maison

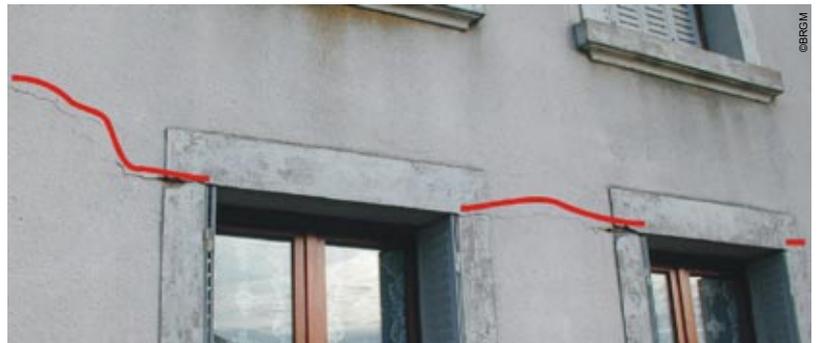
supports de linteaux et le long du mur sur une maison de la rue principale de Dompierre étaient préexistantes selon le propriétaire. Se sont-elles agrandies ? Cet exemple montre toute la difficulté à évaluer des dommages sur la simple constatation de fissures sur des bâtiments anciens ou même plus récents (photo n°89).

Photo 89 - Dompierre - fissure fine sur maison

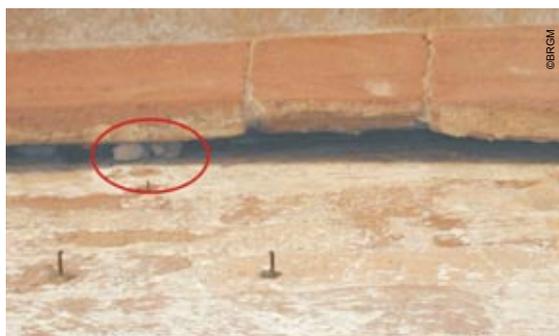
Photo 95 -
Chute de petits
morceaux de plâtre
entre un arc de voûte
et le mur longitudinal
du cloître

La Cathédrale (XII^e - XVIII^e siècle) a bien résisté au séisme. Le gardien ne nous a signalé aucun dommage. Seule, une gargouille nommée "l'Iroquoise" a été sectionnée dans le cloître de la Cathédrale datant de la 2^e partie du XV^e siècle (photo 96). L'une des raisons possibles à cette cassure est la localisation de cette gargouille à l'extrémité de deux blocs de structure différente. Les fissures, vraisemblablement préexistantes des voûtes de la partie ancienne du cloître sont certainement élargies (nombreux impacts au sol). De même, les arcs accolés au mur longitudinal du cloître ont certainement bougé lors de la secousse, laissant tomber des morceaux de plâtre initialement entre l'arc et le mur (photo 95).

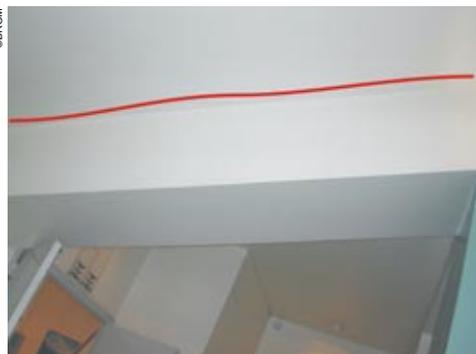
L'Espace Georges Sadoul, salle de spectacle et ancien cinéma localisé quai Sadi Carnot est un bâtiment ancien de vulnérabilité A. De nombreuses fissures sont visibles sur les murs et aux jointures des plafonds et des murs (photos 99 et 100). Plusieurs colonnes en bois léger de type contre plaqué se sont écartés des murs (fissure verticale) et se sont fissurés aux raccords (fissure horizontale) en écaillant la peinture.

Photo 99 - Espace Georges Sadoul poutre fissurée (salle repeinte récemment)

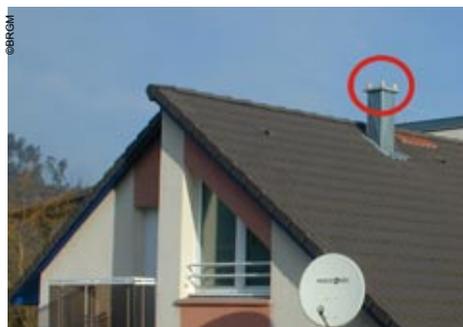
Photo 101 - Chute de chapeau de cheminée sur maison récente

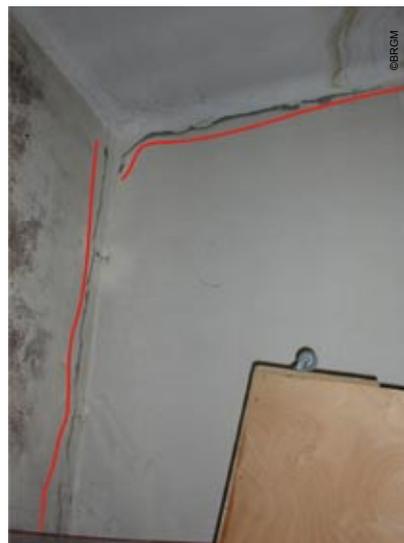
Photo 100 - Espace Georges Sadoul Fissuration aux angles de murs

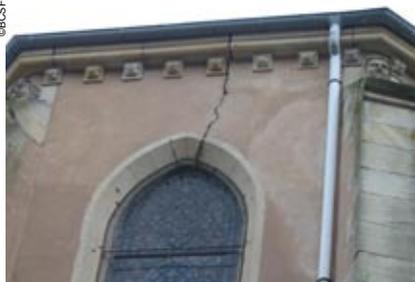
Photo 103 - Grandvillers Eglise Agrandissement de fissure.

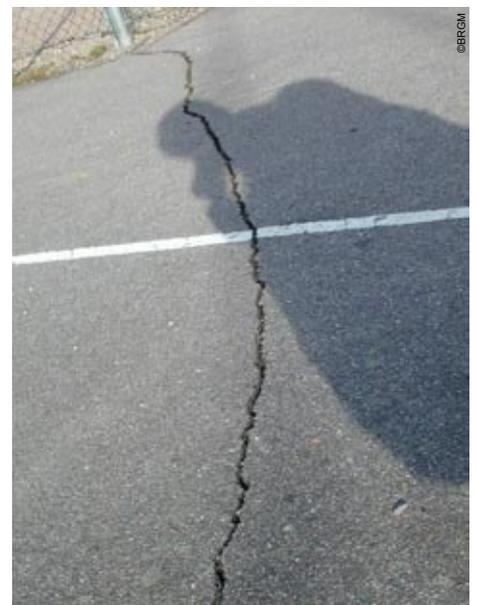
Photo 111 - Girecourt - Château - Elargissement d'une fissure pré-existante

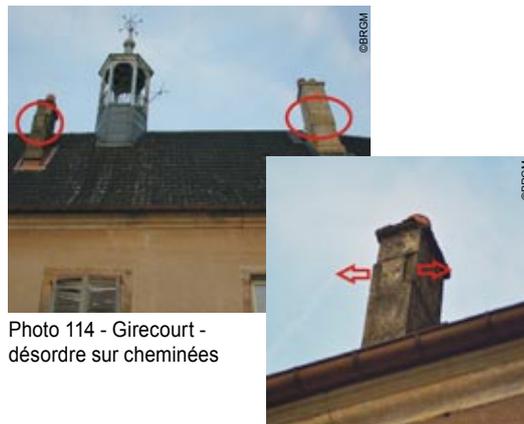
Photo 114 - Girecourt - désordre sur cheminées

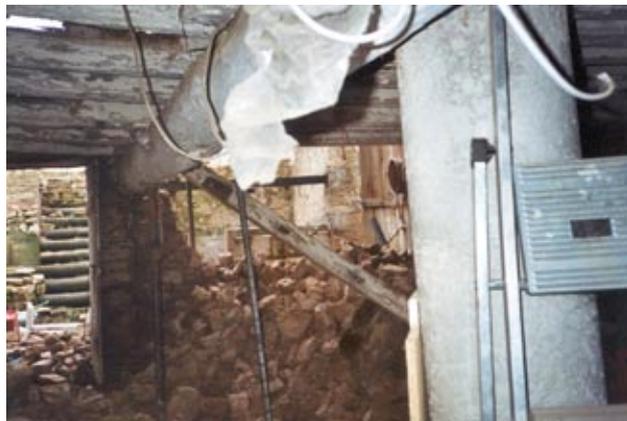
Photo 116 - Bains-les-Bains - Intensité IV-V (dép.88 - 35 km de l'épicentre)
Fissurations sur maison particulière, atteignant les fondations selon le propriétaire (sans visite BCSF - images envoyées par le propriétaire)

Nombreuses fissures sur le bâtiment, dont fissure large descendant jusque dans les fondations (pierres fendues). Un mur porteur coupé de part en part. Mouvement généralisé de l'ensemble du bâtiment entraînant des difficultés à l'ouverture des fenêtres.
