# Note préliminaire

## Séisme des Saintes (Guadeloupe) du 21 novembre 2004

**BCSF**  
**Bureau Central**  
**Sismologique**  
**Français**

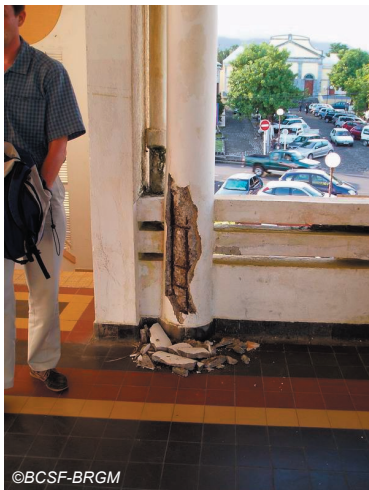
Fig. IV-32. Marché couvert : dommages en tête de poteau, généralisés sur cette structure (dommage de niveau 2-3). On peut suspecter un phénomène de poteaux courts.

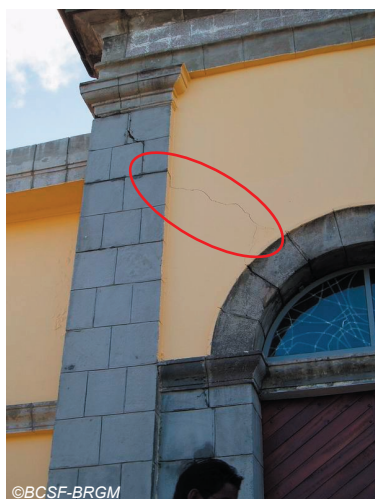
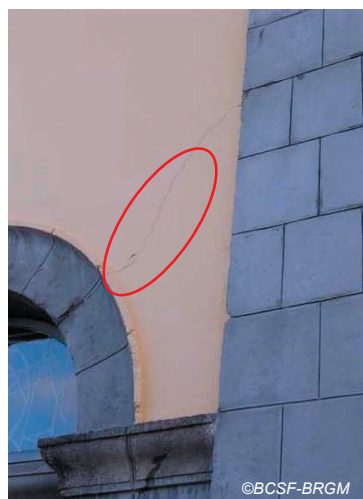
Fig. IV-33. Fissures « symétriques » de part et d'autre du fronton de l'église au centre du bourg (niveau 2).

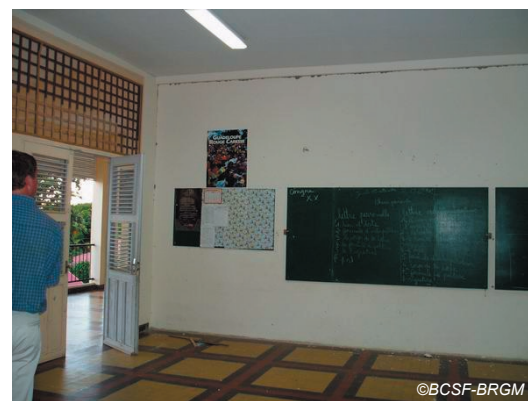
de « poteaux de soutènement fracturés » et de « fracture dans les murs porteurs ». L'école de Routhiers (fig.IV-35) montre une désolidarisation entre les cloisons internes du premier étage et la structure du bâtiment. La mairie, le marché couvert (fig. IV-32) et l'église (fig. IV-33) ont subi des dommages importants (fractures aux angles de liaison entre éléments structuraux, éclatement de béton sur poteaux en béton armé). Sur le marché couvert, on peut suspecter des dommages liés au phénomène de poteaux courts. Les bâtiments qui ont le plus soufferts sont généralement anciens, de classe de vulnérabilité B ou C. Sur les maisons individuelles les dommages semblent légers à modérés.

Fig. IV-35. Ecole de Routhiers: les cloisons internes construites pour subdiviser une grande salle au 1<sup>er</sup> étage ont toutes été désolidarisées de la structure en béton armé du bâtiment (dommage de niveau 2).

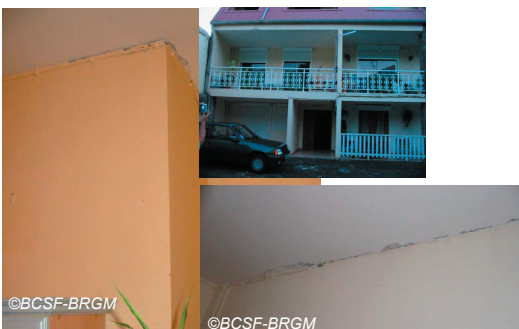
Fig. IV-39. Fissures aux raccords murs-planchers (niveau 2) - dégâts structuraux légers, mais généralisés sur l'ensemble du bâtiment (quartier Dolé).

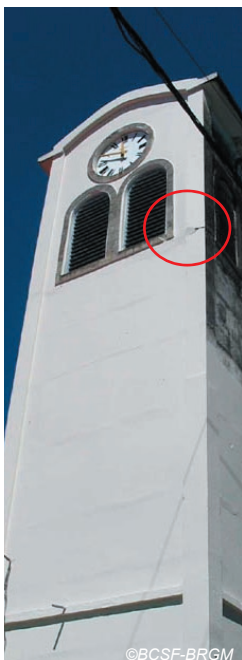
Fig. IV-41. Cisaillement du clocher sous les baies (vuln. C).

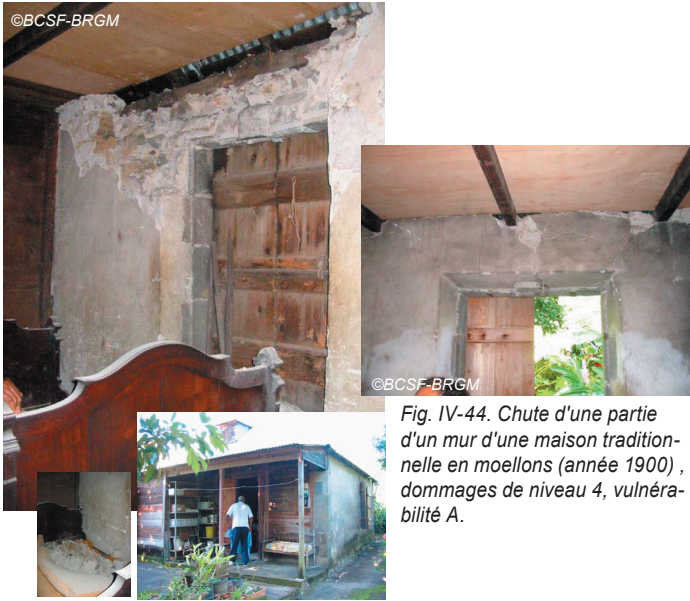
Fig. IV-44. Chute d'une partie d'un mur d'une maison traditionnelle en moellons (année 1900), dommages de niveau 4, vulnérabilité A.

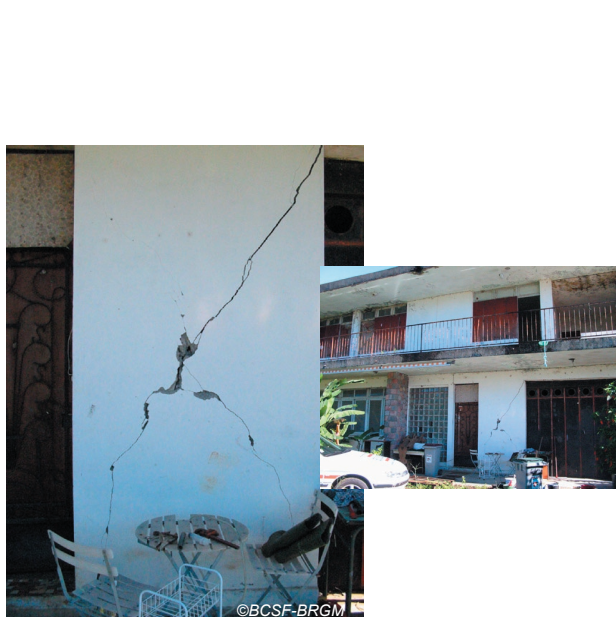
Fig. IV-47. Secteur de Matouba - maison individuelle particulièrement rongée par la corrosion (nombreuses traces d'infiltrations), dégâts de niveau 3, vulnérabilité B.

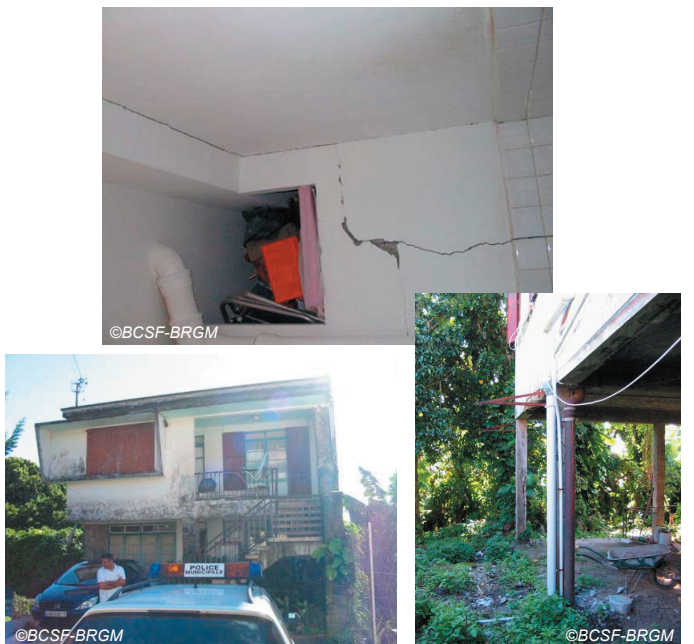
L'église de Matouba a connu un dégât sur les piliers soutenant sa dalle supérieure (effets de poteaux courts). Des maisons sur pilotis (fig.IV-48) particulièrement vulnérables en structure béton et remplissage sont également fissurées de toutes parts. Une maison individuelle ancienne en maçonnerie de moellons a subi un effondrement partiel d'un mur extérieur. Selon Patricia Ballandier, d'autres établissements sur la commune ont subi ce même type de dommages, l'école communale des quatre chemins, l'école communale mixte II, l'école communale mixte I (sous la mairie) et le collège Rémy Nainsouta. D'autres dégâts nous ont encore été signalés, sur la chambre des métiers, le bâtiment de la police municipale ou le Pont Matouba pour ne citer que les principaux. L'église paroissiale de St. Claude (fig.IV-41, IV-42) et son clocher (proche de la mairie) ont été endommagés. Le clocher en structure béton (poteau/poutre), a été cisailé dans son tiers supérieur.

Fig. IV-48. Saint-Claude - maison individuelle sur pilotis, dégâts de niveau 2 et 3, vulnérabilité B.

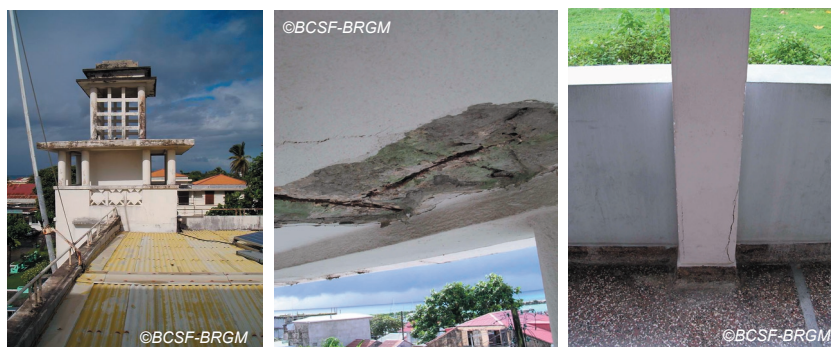
Fig. IV-54. Mairie de Grand-Bourg.

Sur la mairie (fig. IV-54), deux tourelles en toiture ont subi des dommages fragilisant leurs structures. Le corps proprement dit de la mairie ne présente que des dommages légers. L'inspection extérieure de la structure du tribunal montre quelques fissures sur le toit du bâtiment. Les dégâts sont plus importants au niveau du vieil hôpital (fig. IV-56) avec notamment les poteaux du bâtiment principal cisailés à la base et au sommet. Cependant, il s'agit d'une construction ancienne en mauvais état et présentant les traces de nombreux travaux de réparations. Concernant le collège, les dommages semblent localisés à l'intérieur sur des murs non porteurs et des balustrades. Au lycée, des fissures nous ont été signalées à l'intérieur du bâtiment administratif et un poteau a subi un cisaillement net dans une salle de classe.

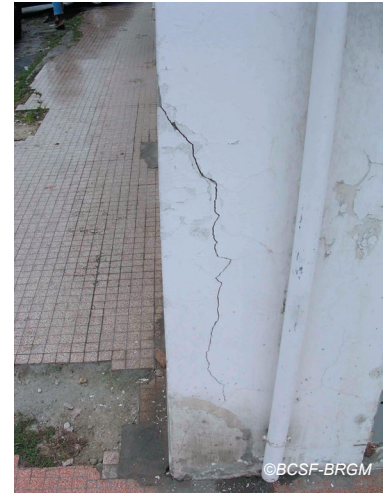
Fig. IV-55. Fissures sur les structures de deux maisons d'habitation anciennes (dommages de niveau 2 sur bâtiment de vulnérabilité B).

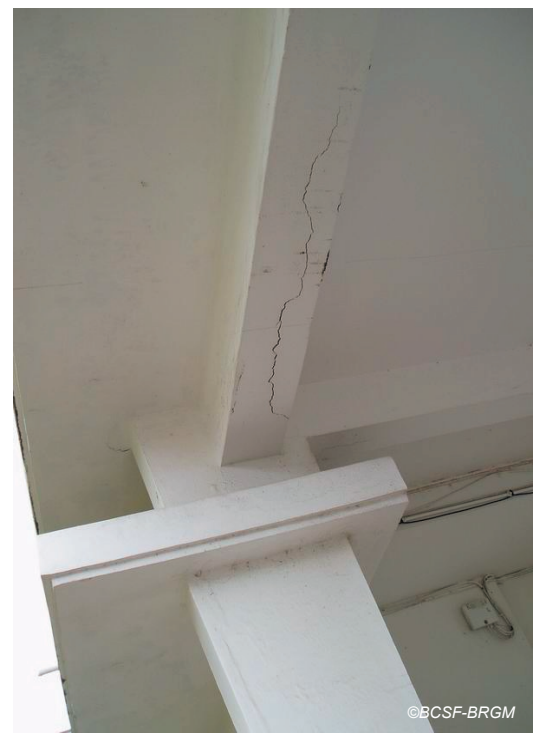
Fig. IV-56. Dommages sur les poteaux du bâtiment principal de l'ancien hôpital de Marie Galante (dommages de niveau 2 et 3 sur éléments porteurs). Le bâtiment est très ancien (vulnérabilité B).

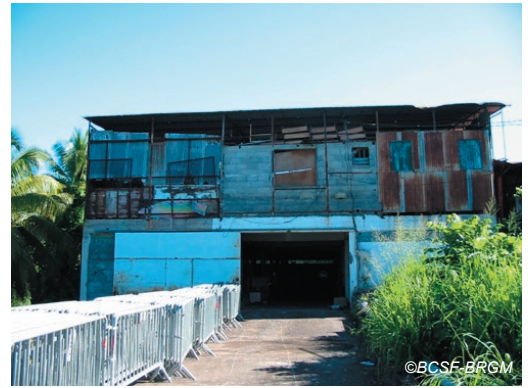
Fig. IV-64. Bâtiment "Ex-Pharmacie" servant d'atelier particulièrement vulnérable et dangereux (pilotis) - Trou dans la dalle du rez-de-chaussée.

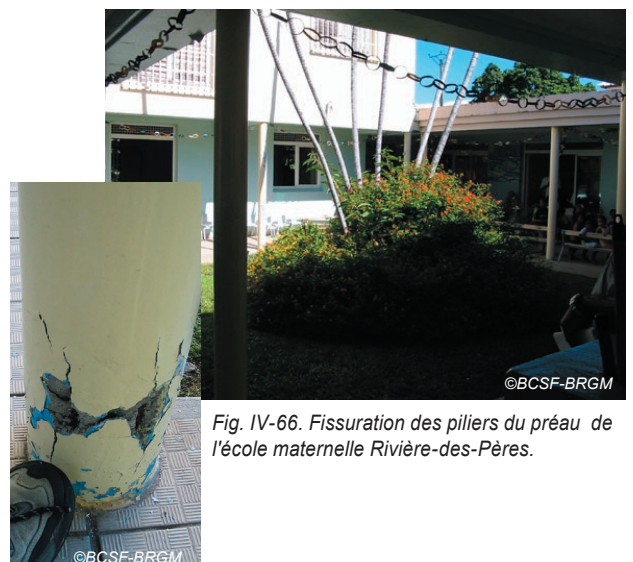
Fig. IV-66. Fissuration des piliers du préau de l'école maternelle Rivière-des-Pères.

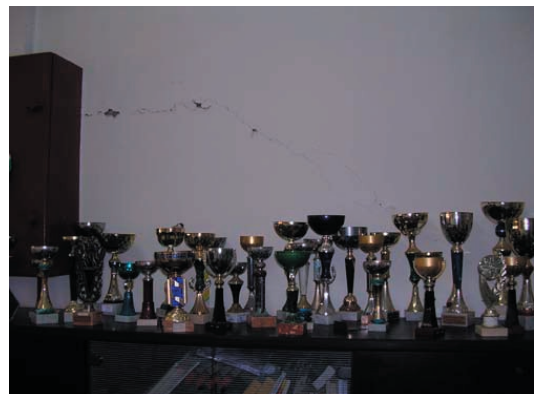
Fig. IV-67. Petit-Bourg - fissure sur un mur non porteur. Sur l'ensemble des coupes, seules 3-4 ont été renversées par le séisme.

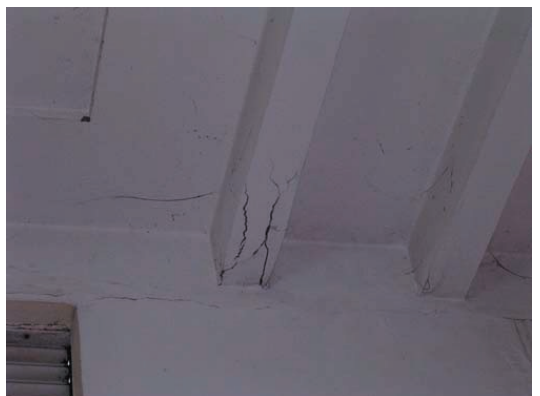
Fig. IV-69. Petit-Bourg - église, fissure sur structure

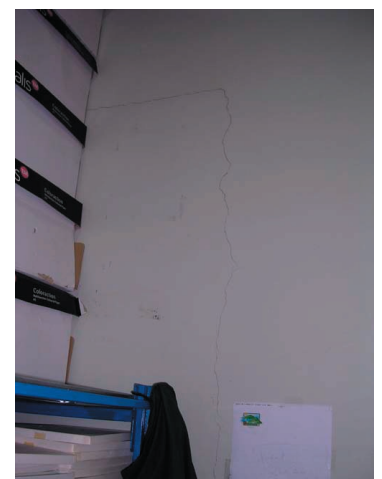
Fig. IV-70. Petit-Bourg - mairie, fissures légères dans la structure non porteuse, salle de reprographie.

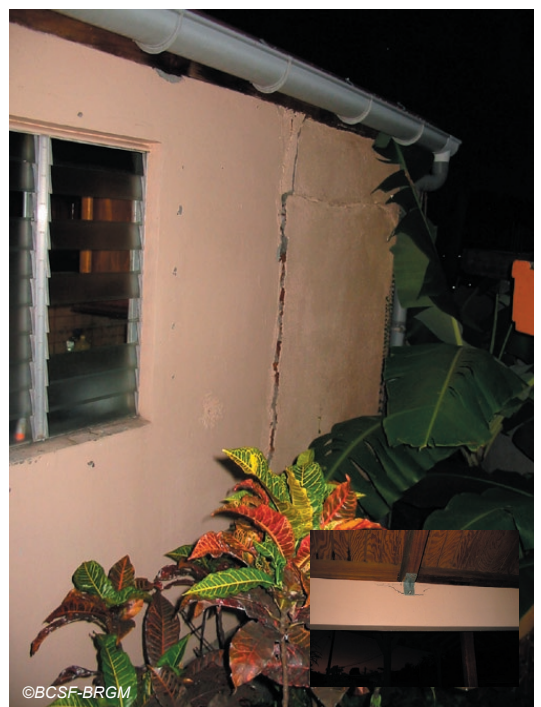
Fig. IV-72. Bouillante - quartier Courbaril - affaissement du terrain et large fissuration.

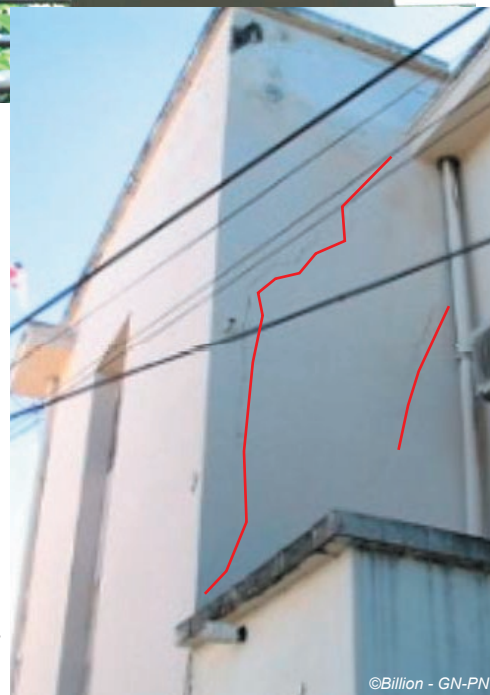
*Fig. IV-83. Pointe-Noire façade N-O de l'annexe de la mairie, fissures verticales suite à l'oscillation du bâtiment (dégâts structuraux légers de niveau 2)*

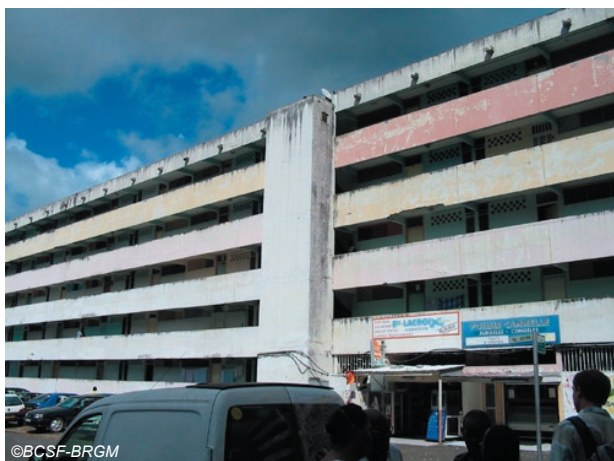
Fig. IV-90. Fissuration large en bout de bâtiment sur les structures porteuses - HLM Henri IV.
