Séisme de Martinique

29 novembre 2007

Rapport du BCSF : synthèse sismologique
et étude macrosismique

BCSF
Bureau Central
Sismologique
Français

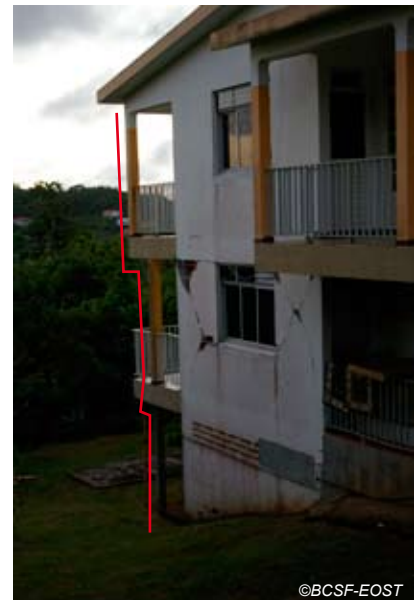
Fig. V-5 : Le Marin - Défaut d'alignement des piliers de terrasse.

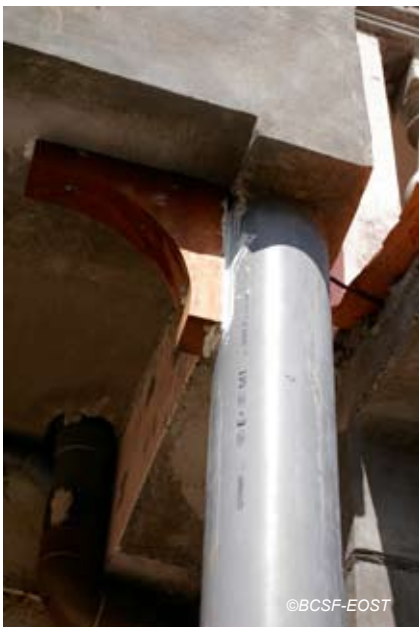
Fig. V-4 : Sainte-Marie - Rupture par effort tranchant d'un poteau court suite à une maçonnerie de mur en blocs de béton non jointive avec les poutres du 1^{er} étage.

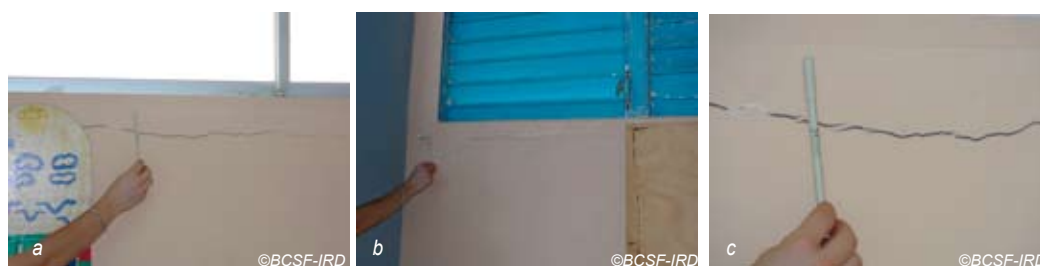
L'école mixte, date de 1967 (vulnérabilité B) et comprend un rez-de-chaussée transparent. A tous les étages du bâtiment, des fissures (dégâts de niveau 1 à 2) sont apparues dans les murs de remplissage.

Fig. V-21 : Basse-Pointe - exemples de fissures fines horizontales rencontrées dans l'école mixte.

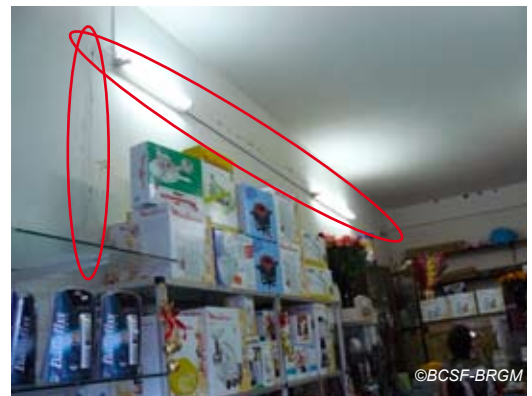
Fig. V-22 : Le Lorrain - Magasin ayant connu la chute d'objets et des fissures de niveau 2;

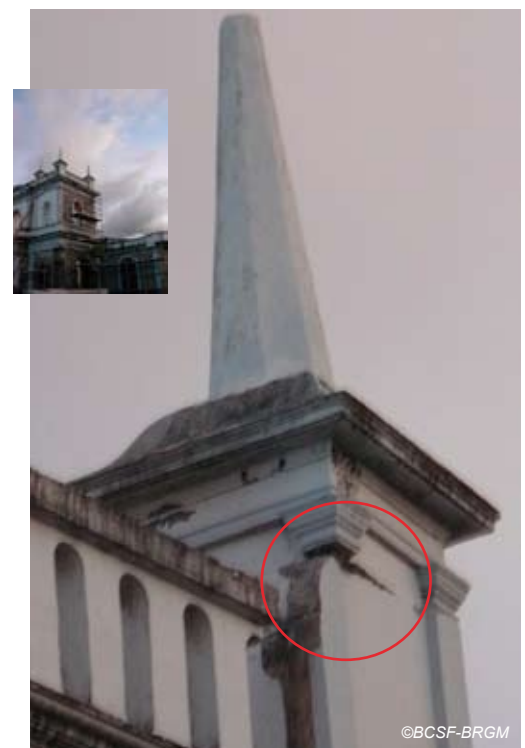
L'ancienne église du Lorrain en cours de rénovation a subi une rupture par effort tranchant d'un poteau sans doute du à de la torsion (Fig. V-23).

Fig. V-23 : Le Lorrain Eglise de 1743 en cours de restauration.

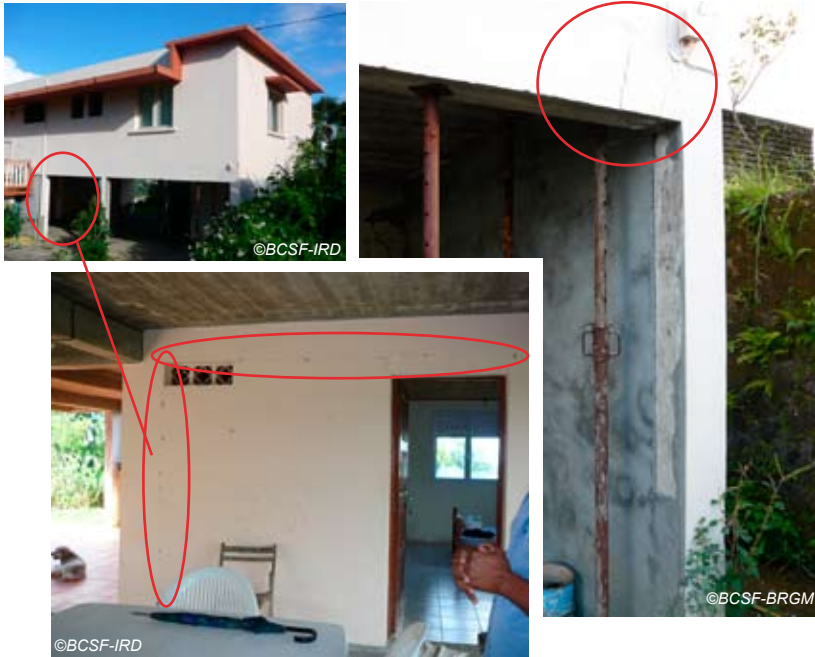
Fig. V-24 : Le Lorrain, lieu-dit Fonds Gens Libres – maison individuelle. RC+1.

Sur la maison individuelle ci-dessus en poteaux-poutres et remplissage en maçonnerie, trois des quatre poteaux soutenant la partie non contreventée de la maison ont été sévèrement endommagés (nécessité d'étayer la maison). Les murs de remplissage ont connu de multiples fissures. La distribution asymétrique des éléments assurant le contreventement aura augmenté la vulnérabilité de ce bâtiment (dégâts de niveau 2-3 / classe vulnérabilité B).

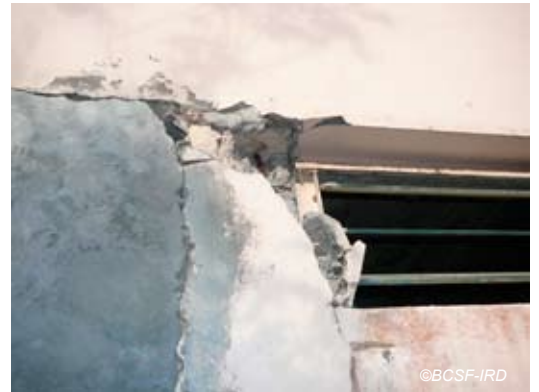
Fig. V-25 : Le Lorrain, lieu-dit Fonds Gens Libres – maison individuelle. RC+1.

Au rez-de-chaussée, deux murs de remplissage transversaux ont été largement et profondément fissurés (fissures en croix, mur abattu lors de notre visite). Des fissures plus fines sont apparues à l'interface de l'ossature et du mur de remplissage à plusieurs endroits.

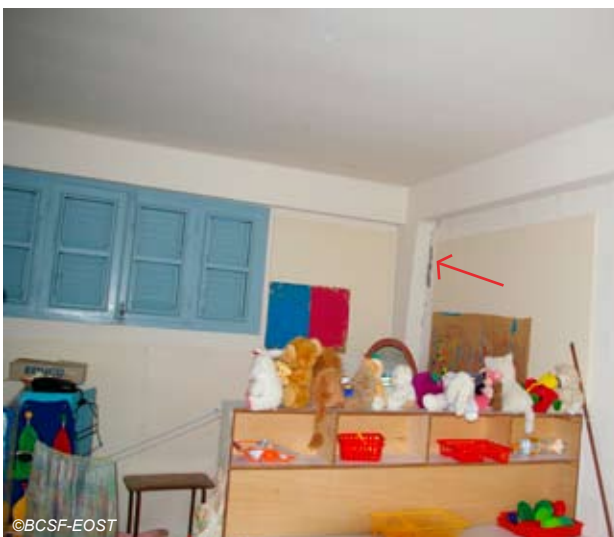
Fig. V-37 : Ecole primaire de Dominante, fissure entre mur de remplissage et structure porteuse.

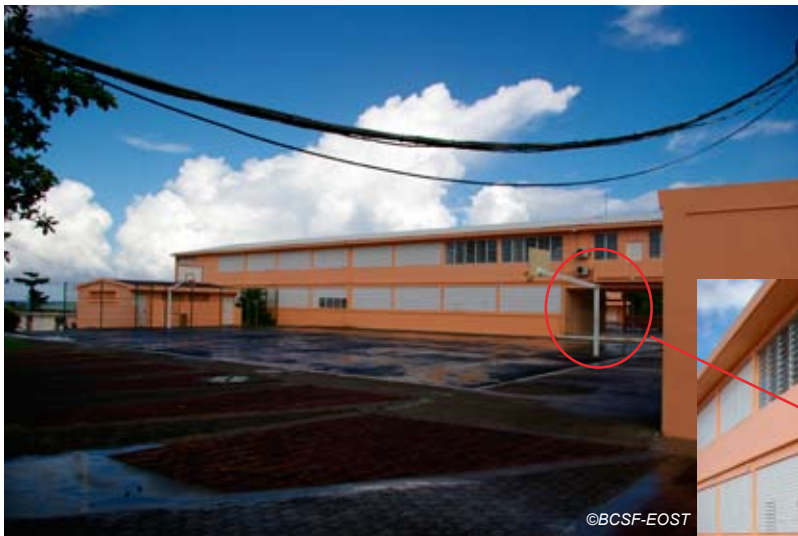
Fig. V-42 : Le Marigot - Collège du Marigot.

Au Collège du Marigot (Fig. V-42), l'irrégularité des remplissages au rez-de-chaussée a entraîné la rupture hors-plan d'un mur en maçonnerie au niveau du préau; (dommages de niveau 3/4 - vulnérabilité B/C) ; des fissures fines ont été observées en petit nombre aux angles de poutre et de la dalle principale du 1^{er} étage.

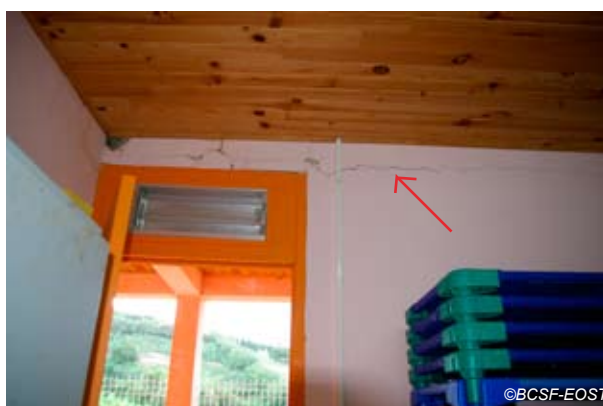
Fig. V-49 : Le Marigot, école maternelle du Bourg - fissure légère mur porteur.

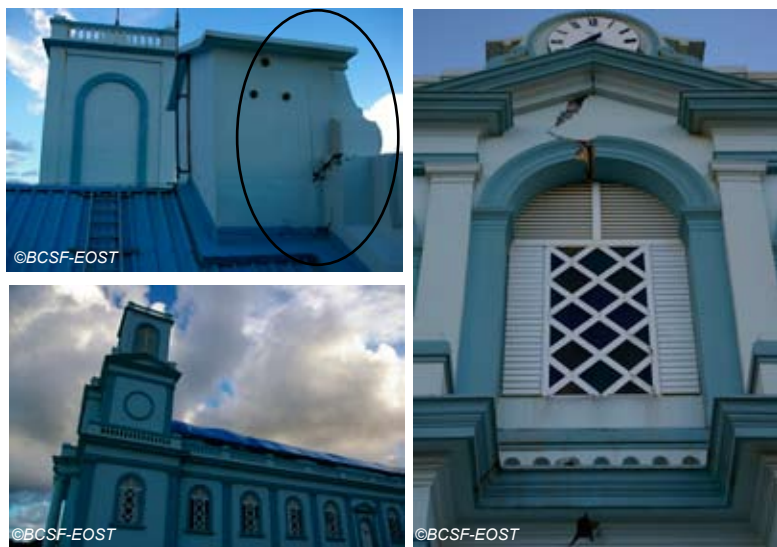
Fig. V-54 : Eglise de Sainte-Marie - fissuration large et traversante du fronton (mur en moellons).

L'église Sainte-Marie au centre de la commune a été affectée par une large fissure traversante sur son fronton. Même si les dégâts sur un édifice élancé sont difficilement corrélables avec les observations faites au sol pour la détermination de l'intensité EMS-98, on peut néanmoins noter leur sévérité.

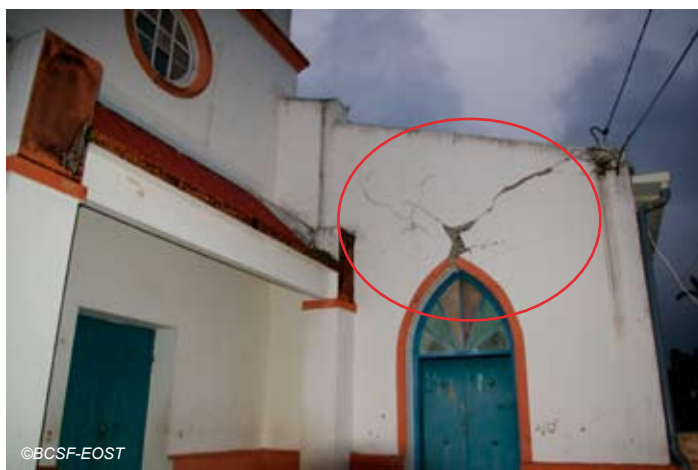
A l'église Mornes des Esses (5 km du centre), construite en 1939, structure mixte poteaux-poutres en béton armé, murs de maçonnerie de pierres et en mauvais état d'entretien, la secousse a augmenté profondément les fissures déjà présentes sur le bâtiment.

Fig. V-58 : Sainte-Marie, église Morne des Esses, fissure large et traversante (mur en moellons).

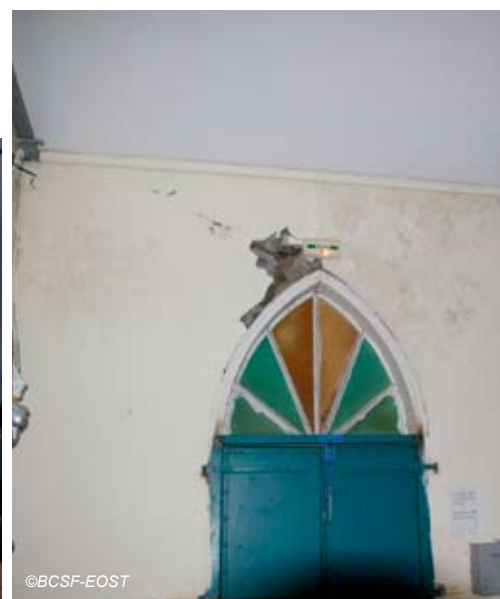
Fig. V-59 : Sainte-Marie, église Morne des Esses (vue intérieure).

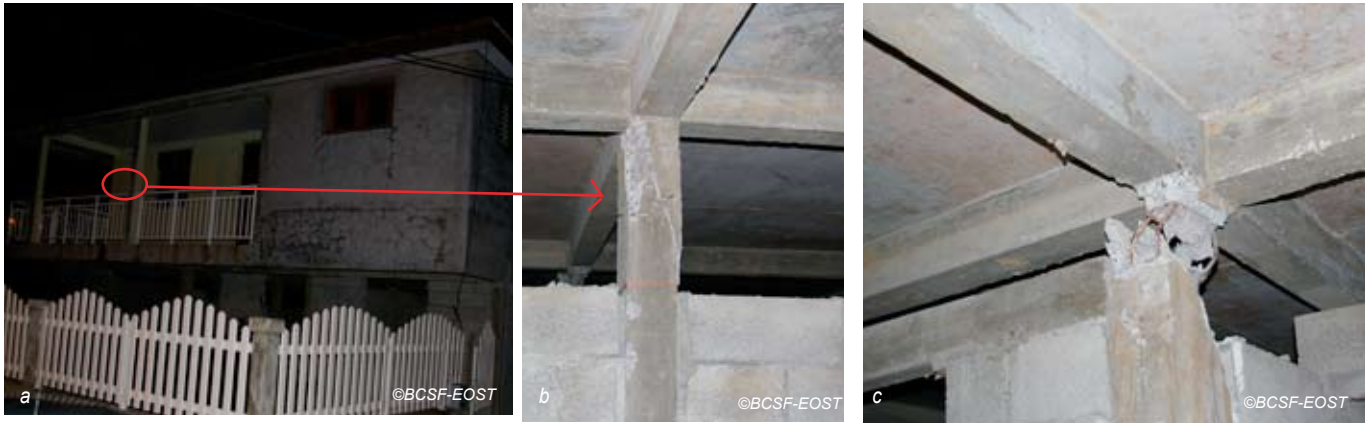
Fig. V-60 : Maison individuelle en ossature de béton armé (remplissage en parpaing), rupture de poteaux (effet "poteau court"), espacement très important entre les armatures transversales.

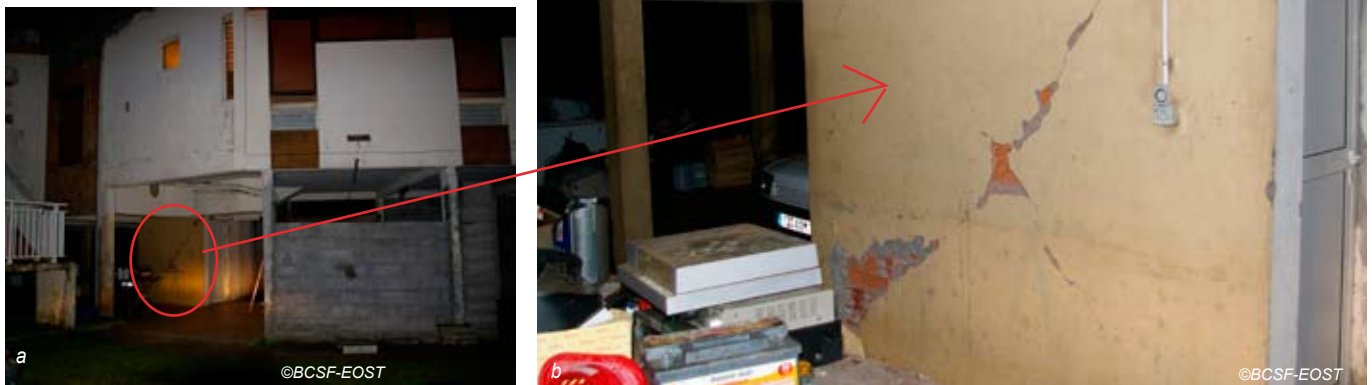
Une autre maison individuelle, avec une transparence en rez-de-chaussée, présente des fissures en croix (typiques du mouvement sismique) dans des murs de remplissage. Quelques piliers sont là encore affectés sous la dalle du premier étage.

Fig. V-61 : Maison individuelle en ossature béton armé et remplissage en maçonnerie (parpaings et briques). Dégâts sur les piliers et les murs de remplissage (fissure en X).

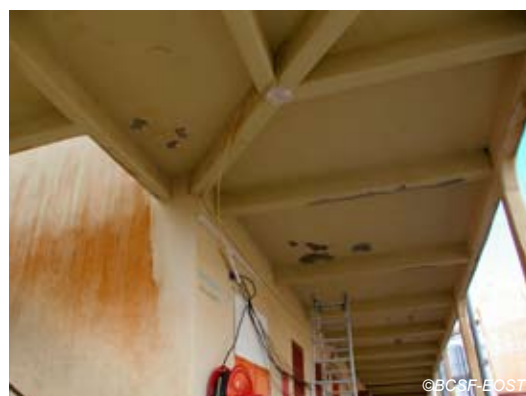
Fig. V-63 : Eclatement de béton (présence de corrosion).

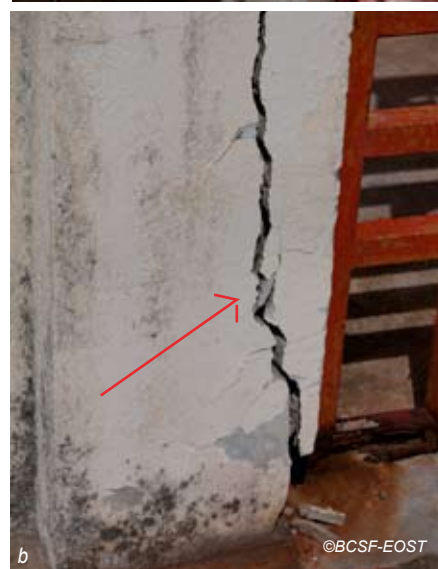
Fig. V-66 : Saint-Pierre centre - exemples de fissures observées sur quelques maisons individuelles en structure poteau/poutre et remplissage. (vulnérabilité A et B).

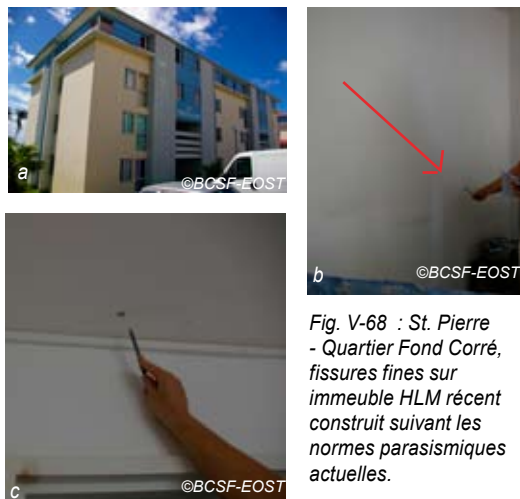
Fig. V-68 : St. Pierre - Quartier Fond Corré, fissures fines sur immeuble HLM récent construit suivant les normes parasismiques actuelles.

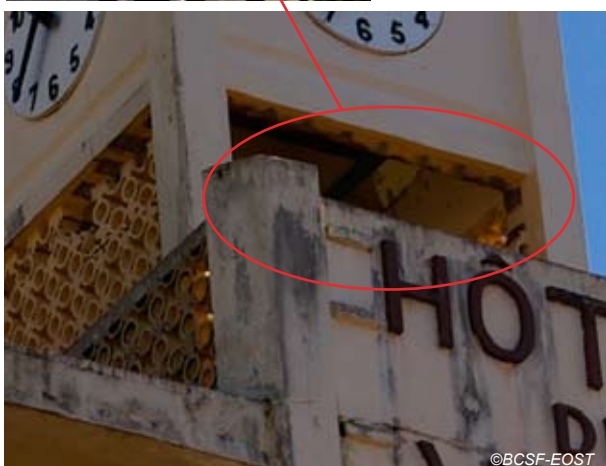
Fig. V-70 : St. Pierre - tourelle de la mairie (effondrement du claustra).

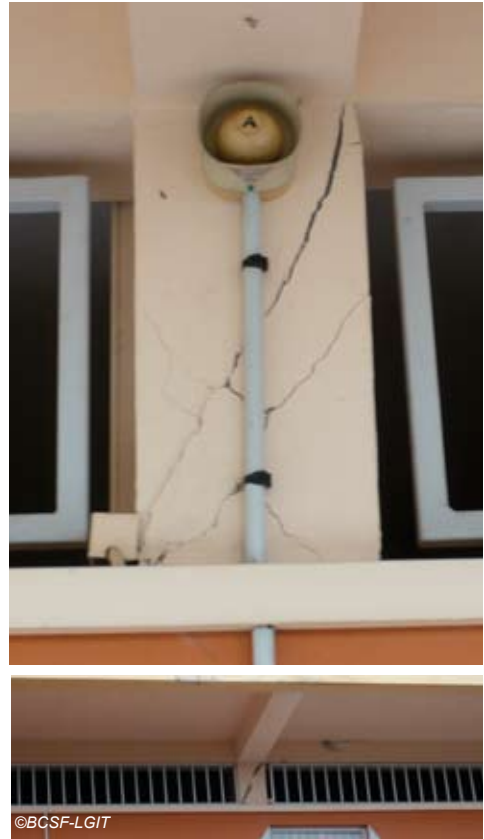
Fig. V-78 : Gros-Morne - école La Fraîcheur fissure en X, effet "poteau court".

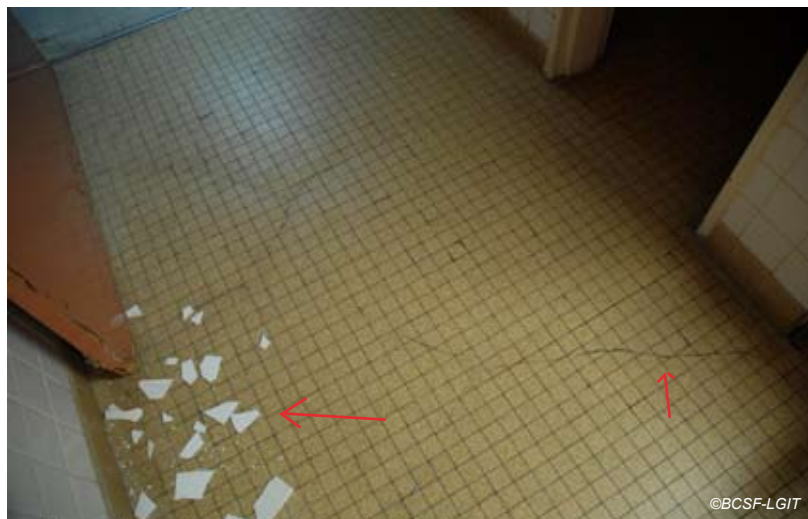
Fig. V-87 : La Trinité - (CH L.D), chute de morceaux de carrelage mural et fissures au sol.

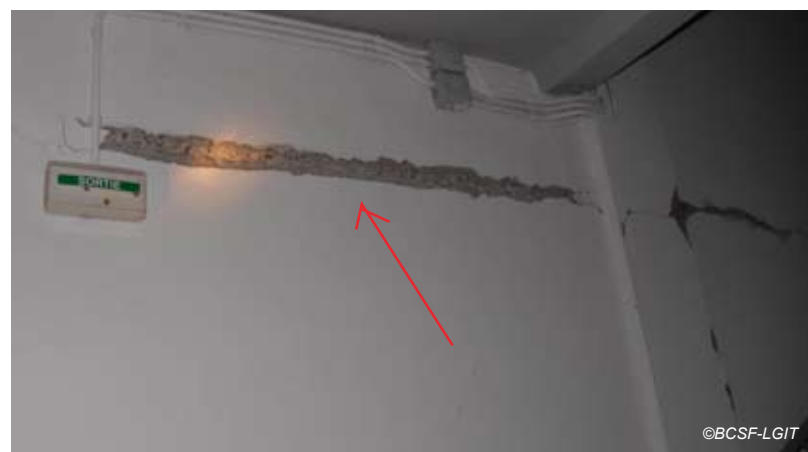
Fig. V-89 : La Trinité, bâtiment E de l'AFPA - fissure horizontale dans béton banché.

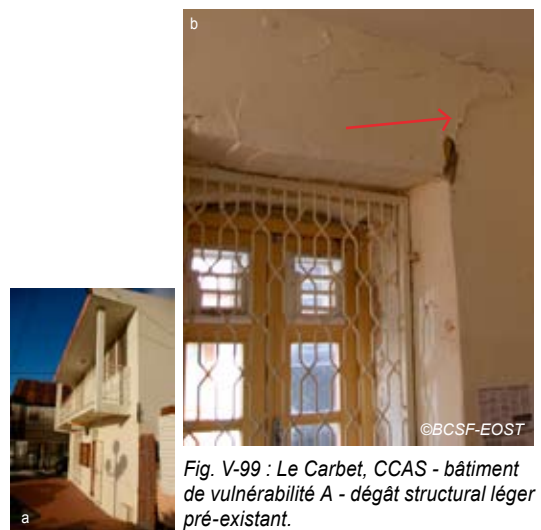
Fig. V-99 : Le Carbet, CCAS - bâtiment de vulnérabilité A - dégât structural léger pré-existant.

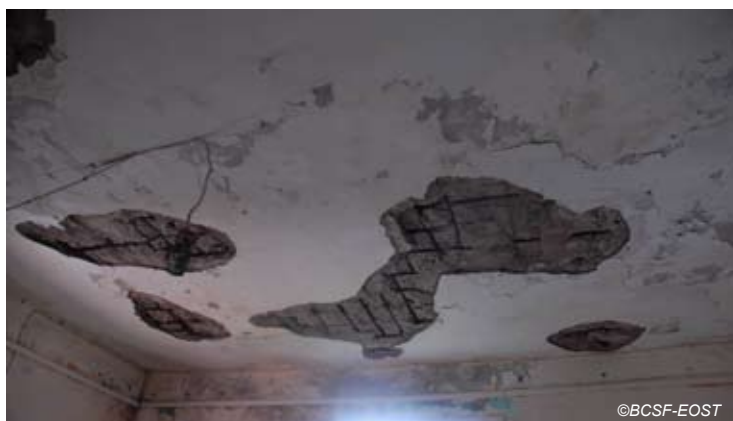
Fig. V-120 : Schoelcher, délitement du béton de couverture suite à infiltration.

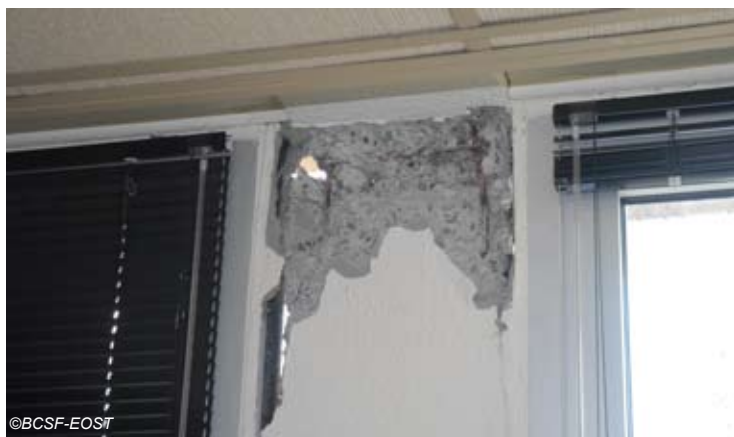
Fig. V-127 : Fort-de-France, Immeuble SGBA, éclatement de béton de pilier porteur (3^{ème} étage).

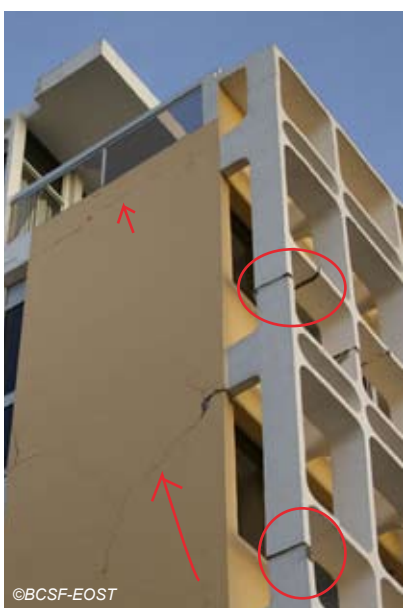
Fig. V-128 : Fort-de-France Immeuble SGBA façade est, détails des ruptures.

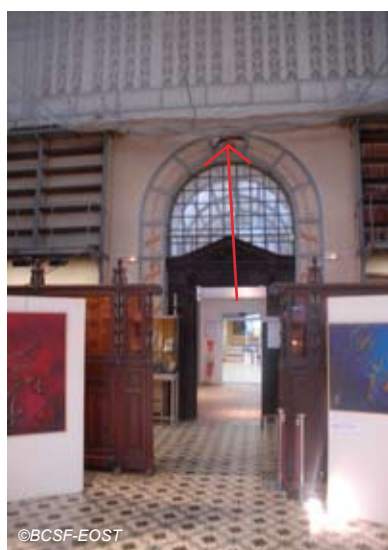
Fig. V-131 : Fort-de-France Bibliothèque Schoelcher, rares dégâts sur ornementation en plâtre.

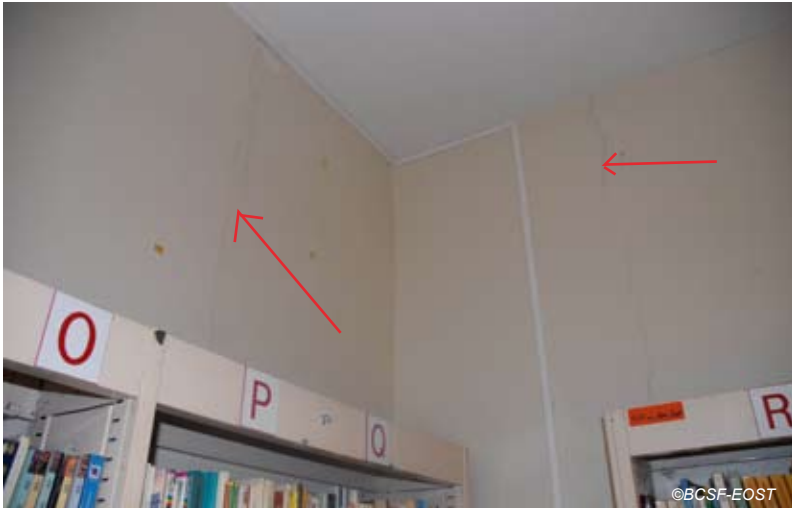
Fig. V-132 : Fort-de-France - Bibliothèque Schoelcher, fissures fines (partie récente).

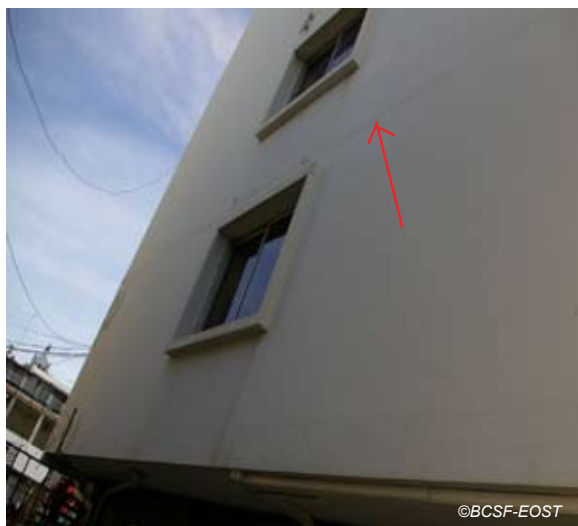
Fig. V-134 : Fort-de-France - bâtiment D de la préfecture, fissuration du pignon.

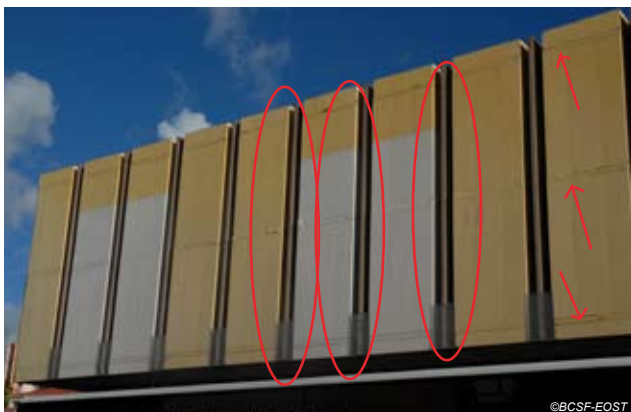
Fig. V-136 : Fort-de-France - Centre de tri (La Poste), fissures à la jonction dalle/murs (cercles = éléments de façade instables).

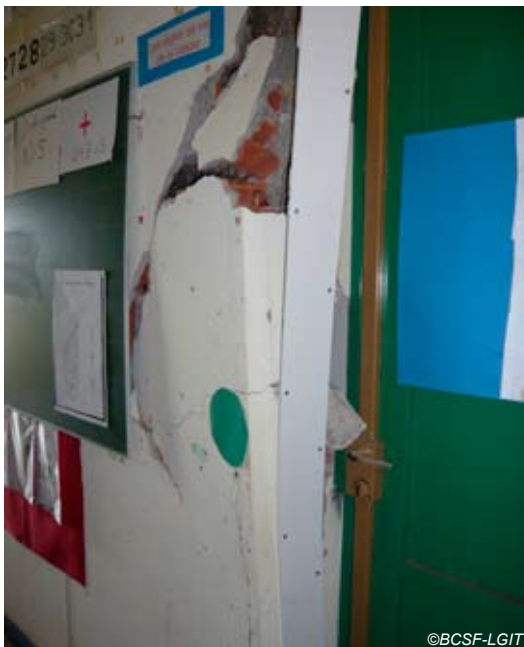
Fig. V-143 : Le Lamentin, école primaire des Roches Carrées - endommagement d'une cloison le long du joint de dilatation.

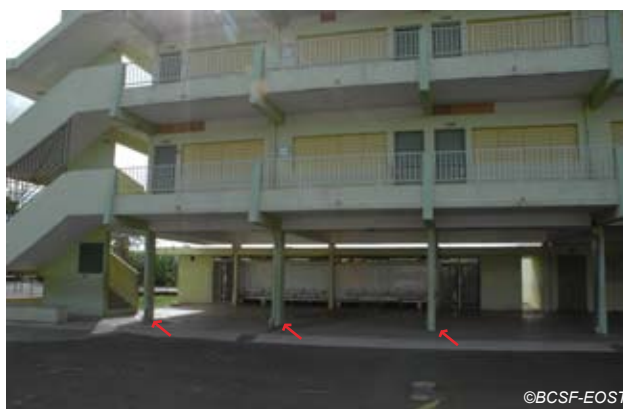
Fig. V-148 : Le François - Ecole Anne Marc - RC transparent, endommagement en pied de piliers.

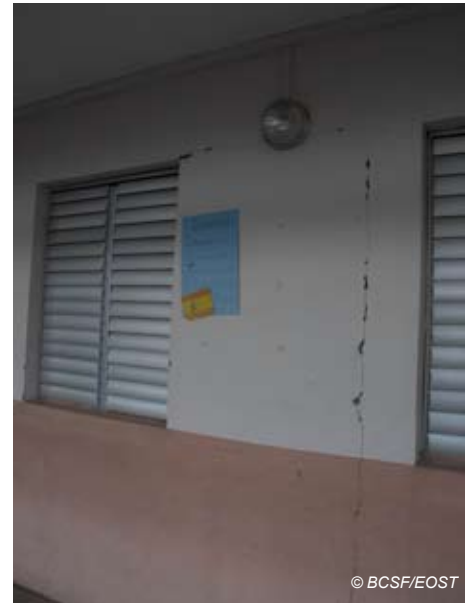
Fig. V-154 : Le François, école Morne Pitault - fissure entre le mur de remplissage et l'ossature.

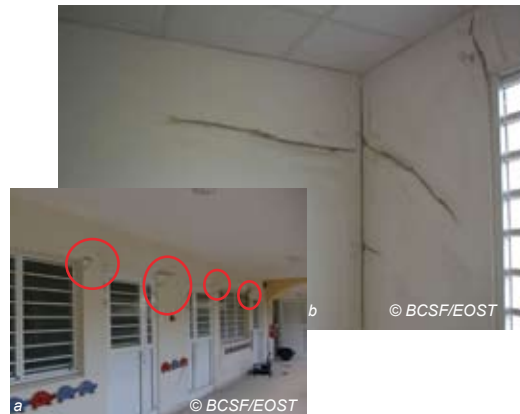
Fig. V-191 : Rivière Pilote - Ecole maternelle Manikou - fissures fines en cours de réparation (murs porteurs).

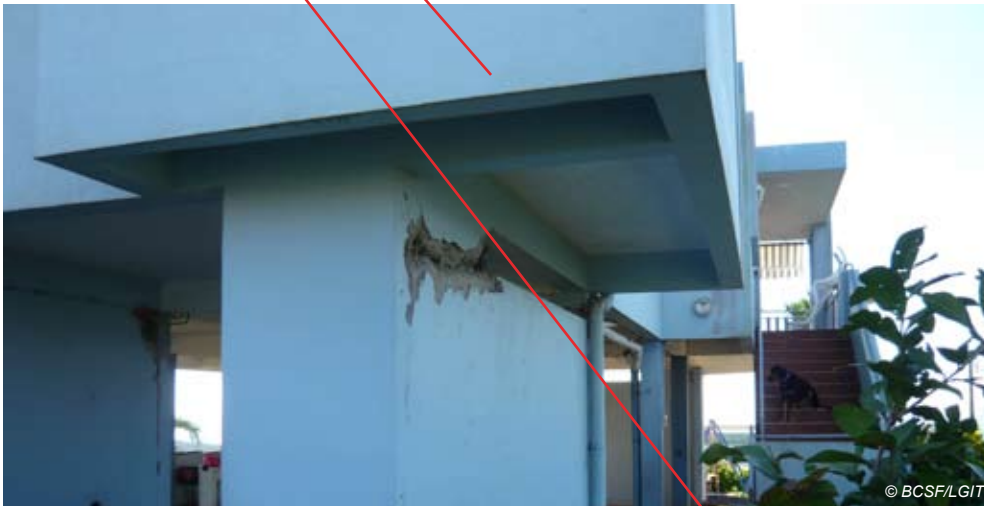
Fig. V-219 : Sainte-Luce - maison individuelle - fissuration importante dans pilier porteur.

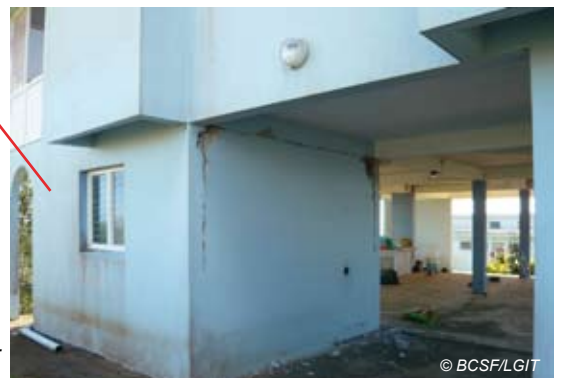
Fig. V-220 : Sainte-Luce - maison individuelle - fissure entre ossature et remplissage.
