# Note macrosismique préliminaire du BCSF-RENASS

Essaim sismique à l'est de Mayotte :  
Analyse pour la période  
du 10 mai au 15 juin 2018.

Bureau central sismologique français  
Réseau national de surveillance sismique

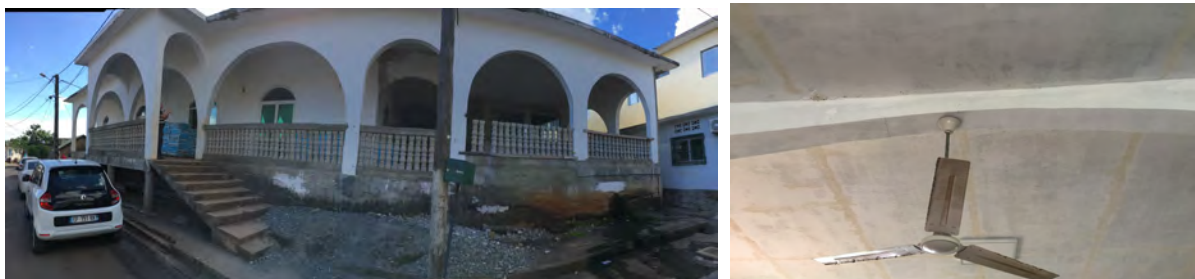
L'ensemble des mosquées a connu des dommages vraisemblablement de degré 1. La mosquée la plus affectée est la Grande mosquée du vendredi (Fig. 6, 7) (vulnérabilité C) avec de très fines fissurations horizontales et verticales dans de rares piliers porteurs en béton armé probablement dans les parties de remplissage (degré 1 à 2, vulnérabilité C).

Fig. 6 : Grande mosquée du vendredi ossature béton et maçonnerie de parpaings. Fissure fine sur voûte en béton.

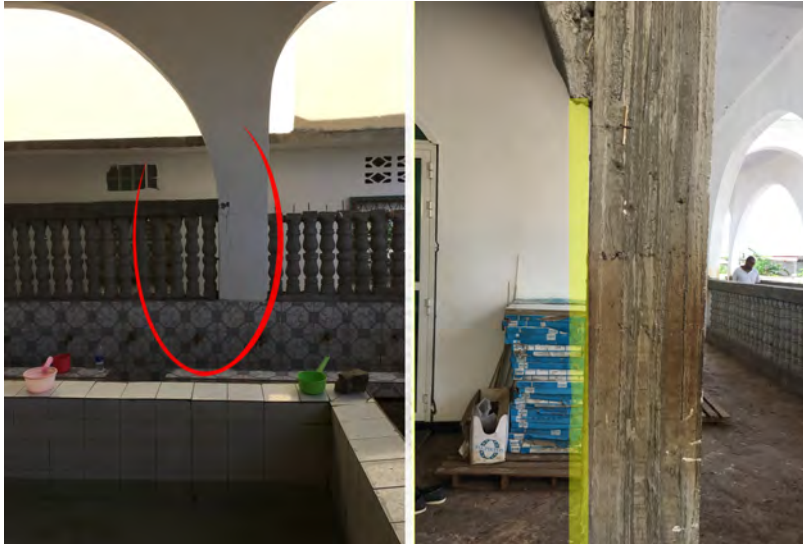
Fig. 7 : Fissuration fine probablement sur du remplissage de colonne.

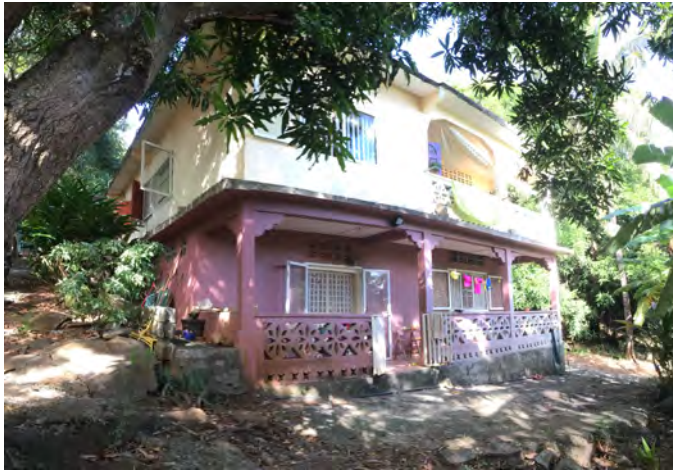
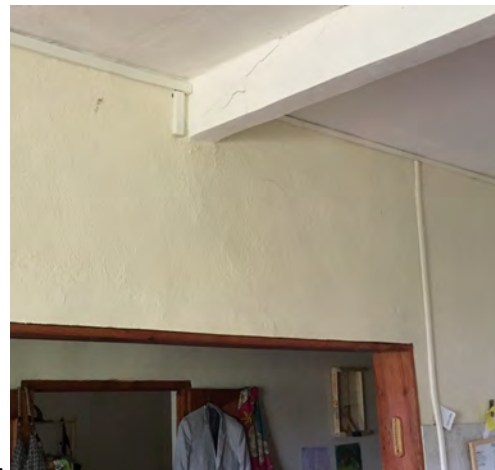
La mairie a reçu 13 déclarations de dommages principalement de degré 1 sauf une habitation de vulnérabilité C dont une poutre est fissurée à M'Tsangadoua. Une partie de la commune est en zone de mangrove. Pourtant sur cette zone, aucun dommage n'a été déclaré. Dans le village de M'Tsangadoua des dommages de degré 2 ont été observés lors de notre visite sur deux maisons individuelles en maçonnerie (vulnérabilité B) et une maison en poteaux-poutres en béton (vulnérabilité C) situées sur un terrain en pente (Fig. 8). Cette dernière maison connaît une fissuration non négligeable d'une poutre porteuse. Une partie du balcon non rattachée à la structure menace de tomber et indique un mouvement nord-sud perpendiculaire à la direction de l'épicentre confirmant des effets liés à des mouvements sismiques.

Fig. 8 : Fissuration d'une poutre porteuse d'une maison individuelle en dur (vulnérabilité C).

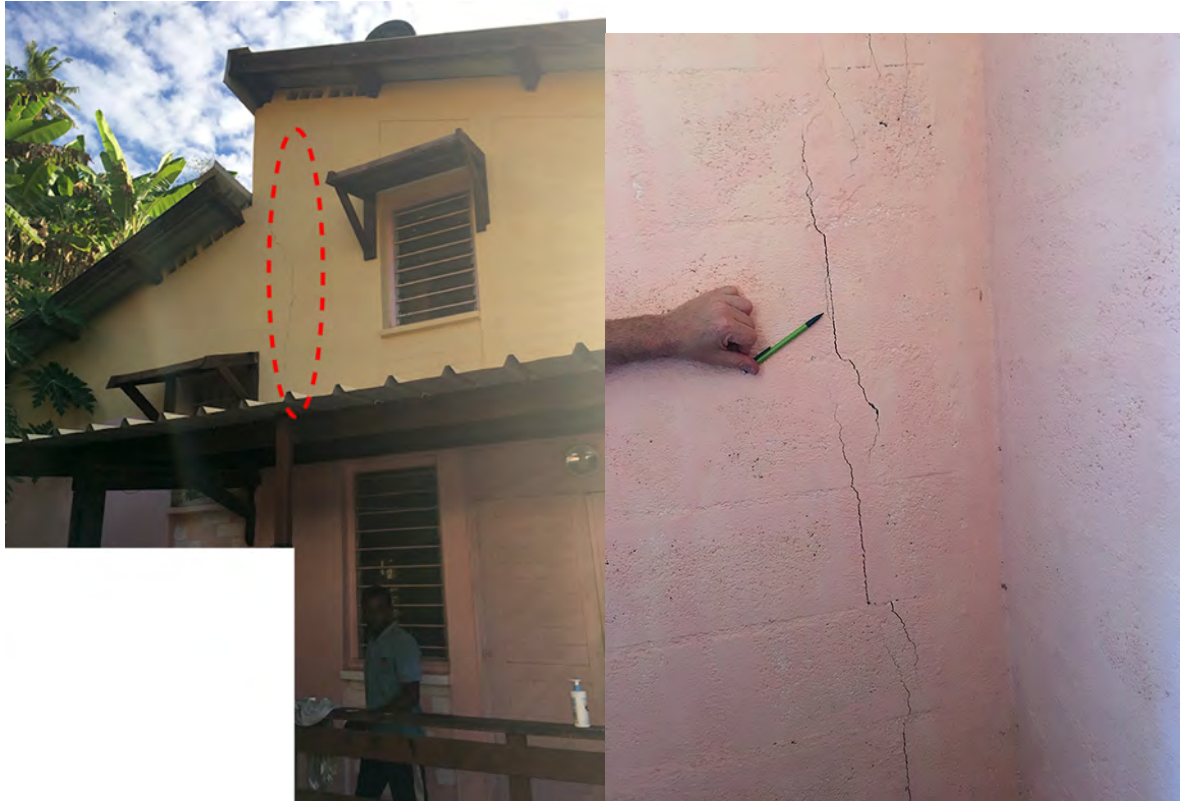
Les deux maisons individuelles visitées sont en ossature béton armé et remplissage en maçonnerie et montrent des dégâts de degré 2 avec des fissures traversantes et ouvertes (ouvertures millimétriques). L'une est située sur les flancs de la commune (Fig. 9), l'autre en zone de mangrove (secteur Bout de l'étang, vulnérabilité B). Cette dernière maison connaît une fissuration non négligeable d'une poutre porteuse (Fig. 10).

Fig. 9 : Fissure traversante sur maison en maçonnerie et poteau poutre (degré 2 sur vulnérabilité estimée B) (photos-AS-BCSF).

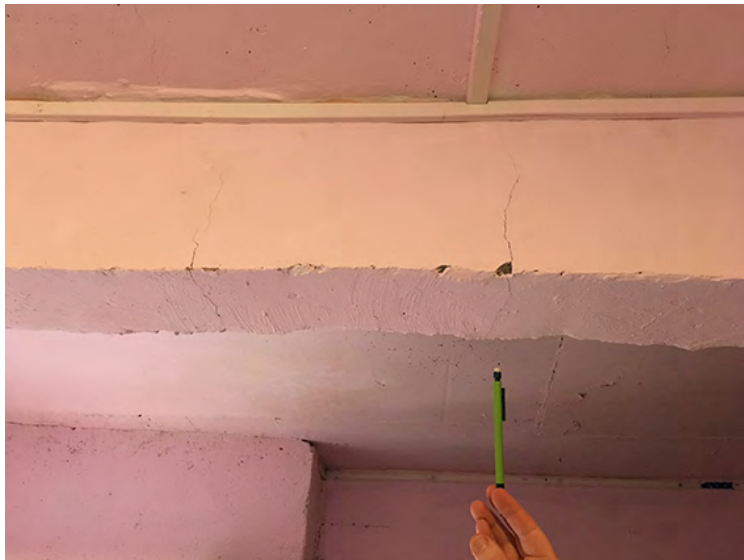
Fig. 10 : Plusieurs fissures fines traversantes sur une poutre d'une maison en zone de mangrove (degré 2 sur ossature béton armé et remplissage en maçonnerie, vulnérabilité estimée B) (photo-AS-BCSF).

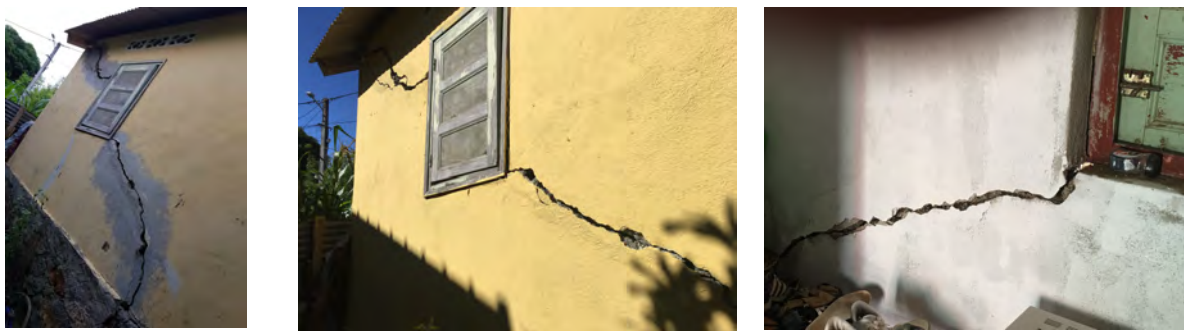
Une maison située au lotissement Mougndré, qui est concernée par un arrêté portant autorisation de péril imminent émis par le maire. Elle est affectée de dégâts de degré 3 (Vulnérabilité A, type case SIM en maçonnerie) mais qui correspondent à des fissures préexistantes rouvertes par l'essai sismique. Les bâtiments du voisinage ne montrent pas de dommages conséquents. Malgré les dégâts, cette maison a été repeinte dans le contexte de fêtes religieuses (Fig. 11).

Fig. 11 : Maison avec dégâts de degré 3, réouverture d'anciennes fissures. Photo de gauche : Effets constatés par les services la commune de Bandré. Photo centrale : Photo du 12-06 (après peinture). Photo droite. Vue de l'intérieur. (photos-AS-BCSF).

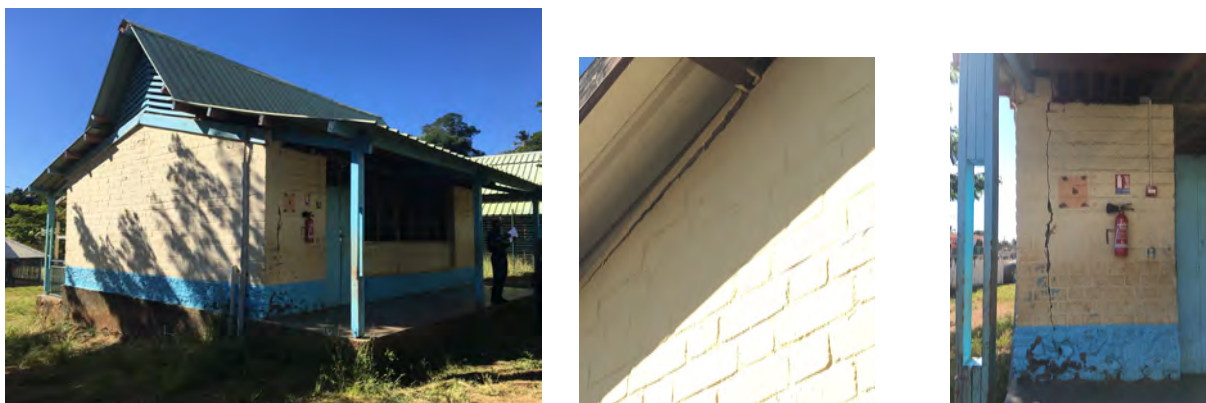
Le collège de Bandré est composé en partie de bâtiments type case SIM (Maçonnerie, sans plafond, charpente en bois et toiture en tôle, pas d'étage) qui montrent des fissures traversantes à la jonction des murs, un décalage du toit par rapport aux murs, des ouvertures entre l'ossature en bois et la maçonnerie ainsi que des fissures dans le sol (Dégâts de degré 2 pour une classe de vulnérabilité A) (Fig. 12). L'autre partie du collège comporte des bâtiments R+1 en ossature béton armé avec remplissage en maçonnerie. Ils montrent des fissures parfois traversantes à la jonction ossature béton et maçonnerie, dans le remplissage maçonnerie, au niveau des liaisons poteaux-poutres et aux extrémités de plusieurs poutres ainsi que des fissures fines dans les plafonds (Dégâts de degré 2 sur une classe de vulnérabilité B) (Fig. 13).

Fig. 12 : Collège de Bandré (type case SIM) avec fissure à la jonction des murs et décalage de la charpente en bois / murs. Dégâts degré 2 pour une classe de vulnérabilité A. (photos-AS-BCSF).

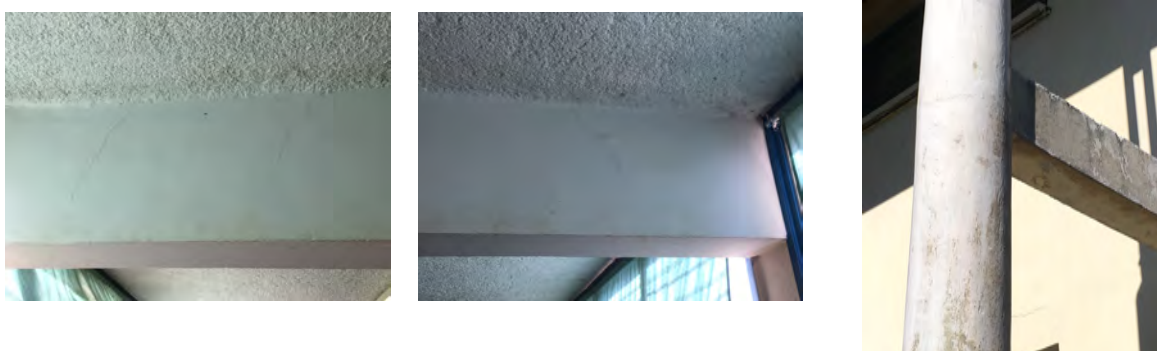
Fig. 13 : Collège de Bandré (type ossature béton armé et remplissage maçonnerie) avec fissure de chaque côté dans plusieurs poutres et à la liaison poteau/poutre. Dégâts degré 2 pour une classe de vulnérabilité B. (photos-AS-BCSF).

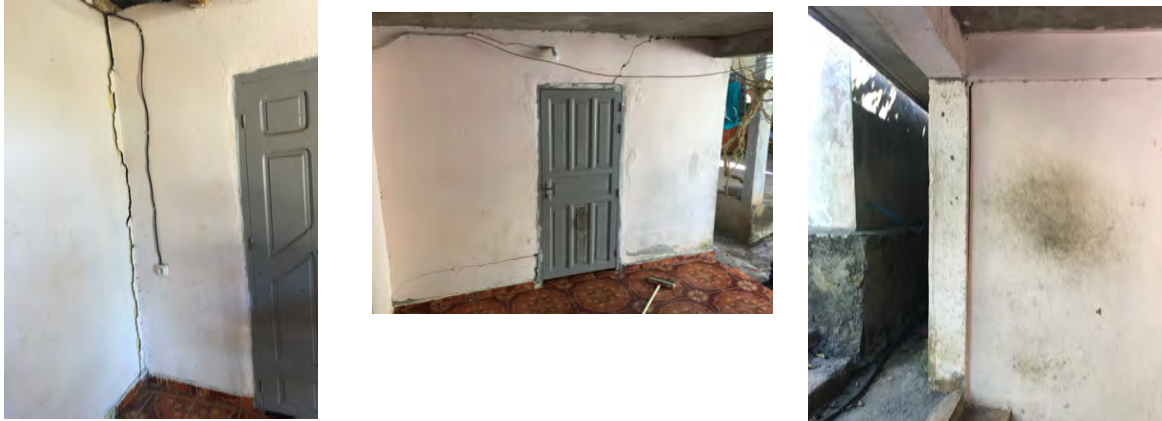
Une maison sur poteaux courts avec ossature béton armée et remplissage en maçonnerie, vue de l'extérieur, montre de nombreuses fissures dans la maçonnerie, à la jonction maçonnerie/ossature et dans les liaisons poteaux-poutres. Dégâts de degré 2 pour une vulnérabilité estimée B (Fig. 14). Une maison la jouxtant, de même typologie, ne montre aucune fissure sur son revêtement extérieur.

*Fig. 14 : Maison ossature béton armée et remplissage en maçonnerie, avec de nombreuses fissures dans la maçonnerie, à la jonction maçonnerie/ossature et dans les liaisons poteaux-poutres. Dégâts de degré 2 pour une vulnérabilité B. (photos-AS-BCSF).*

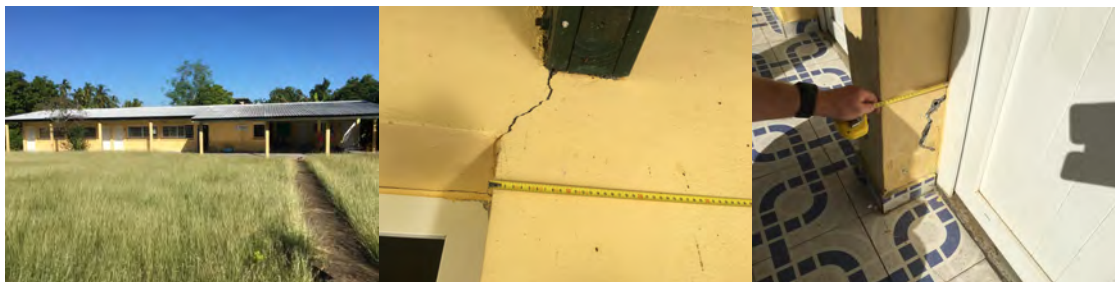
L'école maternelle de Tsara à Bambo Ouest (2,5 km au SSW de Bouéni) comporte des fissures fines sur les poutres porteuses en béton armé et des fissures fines dans les murs. Le degré d'endommagement constaté est de niveau 2 pour une vulnérabilité B.

Fig. 15 : – école maternelle Rossignol à Bambo ouest, vulnérabilité B, endommagement de degré 2 (fissures dans de nombreux murs et sur des poutres porteuses (photo-CS-BCSF).

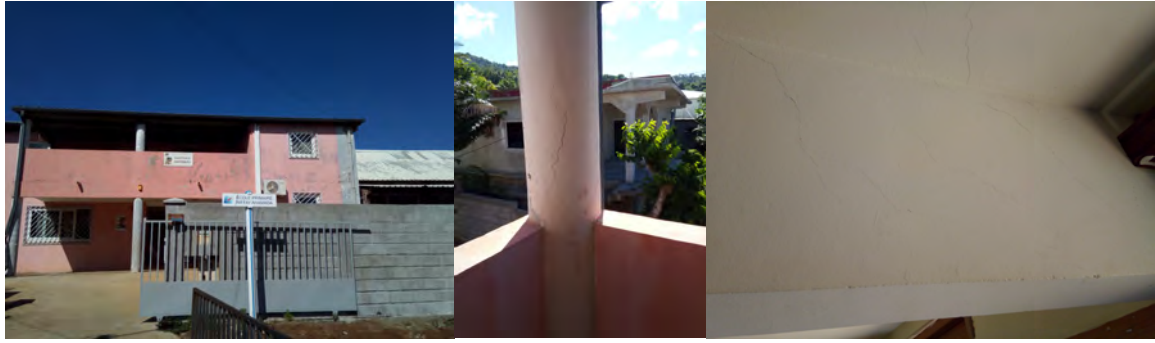
L'école Primaire élémentaire Riffay Ahamada (vulnérabilité C) a connu des dommages de degré 2, sa position en bord de talus (remblai fragile) entraîne un affaissement initial au niveau de la face ouest du bâtiment engendrant de nombreuses fissures intérieures et extérieures sur les murs (Fig. 16).

*Fig. 16 : Ecole primaire Riffay Ahamada, vulnérabilité B, endommagement de degré 2 (fissures dans de nombreux murs, poteaux et poutres porteuses) (photo-ER-OPGC).*

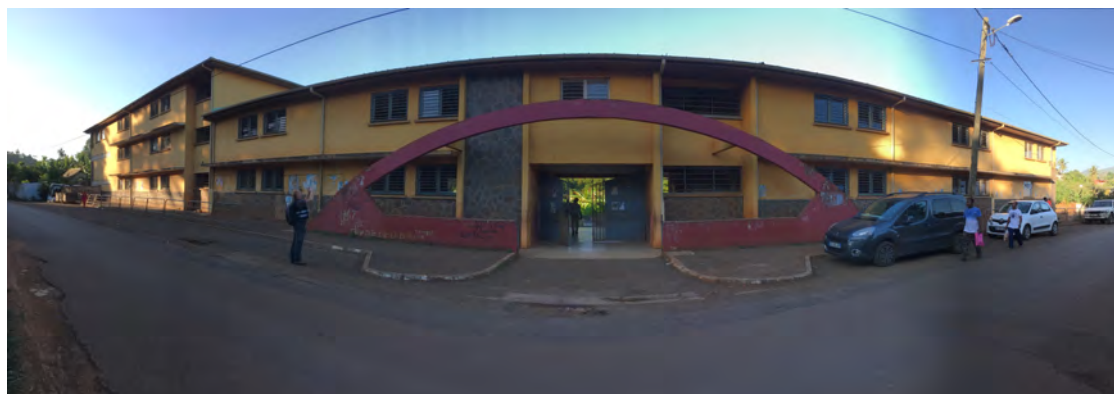
Dans l'école élémentaire de Matsabouri (Fig. 17 et 18), là encore le mouvement des bâtiments est visible aux joints de dilatation et a causé quelques fissurations fines dans des murs de remplissages et des plafonds ainsi que sur des éléments d'une cage d'escalier placée en bout de bâtiment. Le dommage est de degré 1.

Fig. 17 – Ecole primaire Matsabouri, vulnérabilité C, endommagement de degré 1 (photo-CS-BCSF).

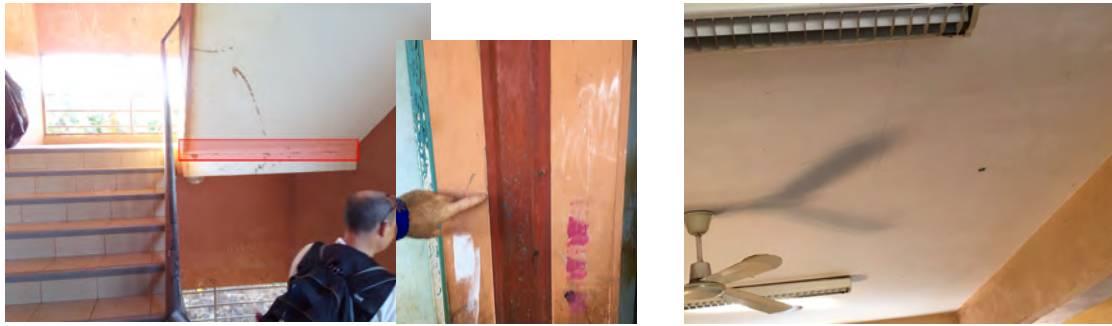
*Fig. 18 – Ecole primaire Matsabouri, fissure dalle d’escalier, mouvement différentiel entre les corps de bâtiments, nombreuses fissures fines au plafond (photo-ER-OPGC).*

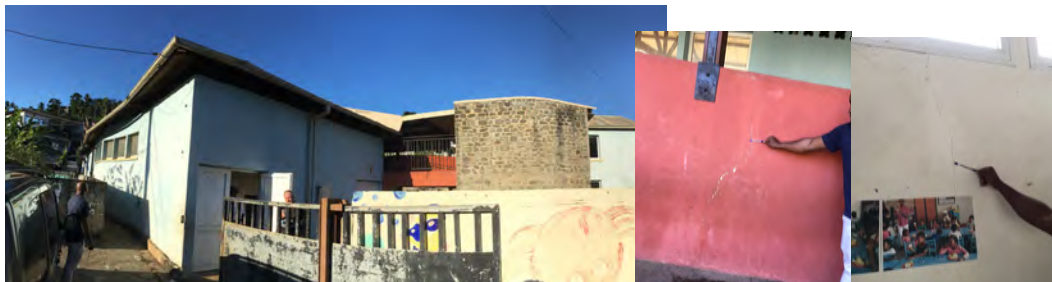
Dans l'école maternelle du centre (vulnérabilité C) des mouvements différentiels de bâtiments (visible aux joints de dilatation) ont engendré quelques fissurations millimétriques dans les murs (Fig. 19). Une fissure est visible sur un mur d'accès supportant la toiture en charpente bois et couverture en tôles. Les dommages sont de degré 1.

*Fig. 19 – Ecole maternelle du centre, vulnérabilité C, endommagement de degré 1 (photo-CS-BCSF).*

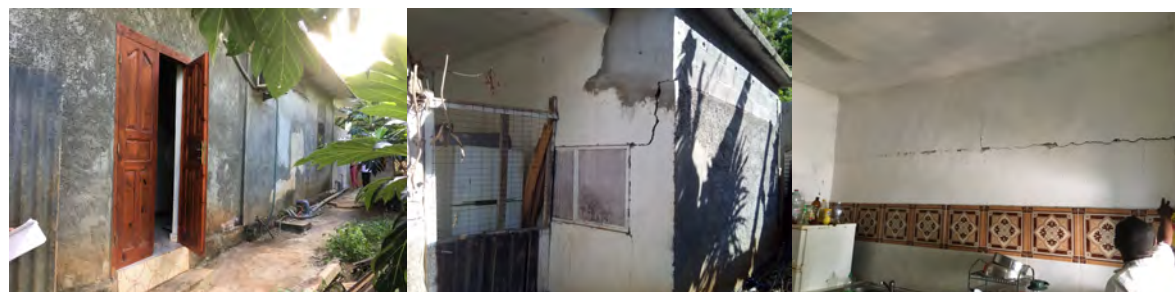
Dans le quartier 100 de Poroani, une des maisons visitées construite en poteaux-poutres en béton et maçonnerie de remplissage porte des dommages modérés (degré 2) dans de nombreux murs non structuraux (Fig. 20). Les fissures fines sur les poutres porteuses, sont visuellement liées au craquement du crépi. Il n'est cependant pas exclu que des micros fissures se soient produites sur ces parties porteuses (expertises approfondies nécessaires pour le déterminer).

Fig. 20 – Quartier Poroani, Maison ossature béton et maçonnerie de parpaings, dommage de degré 2 (photos-CS/BCSF& ER/OPGC).

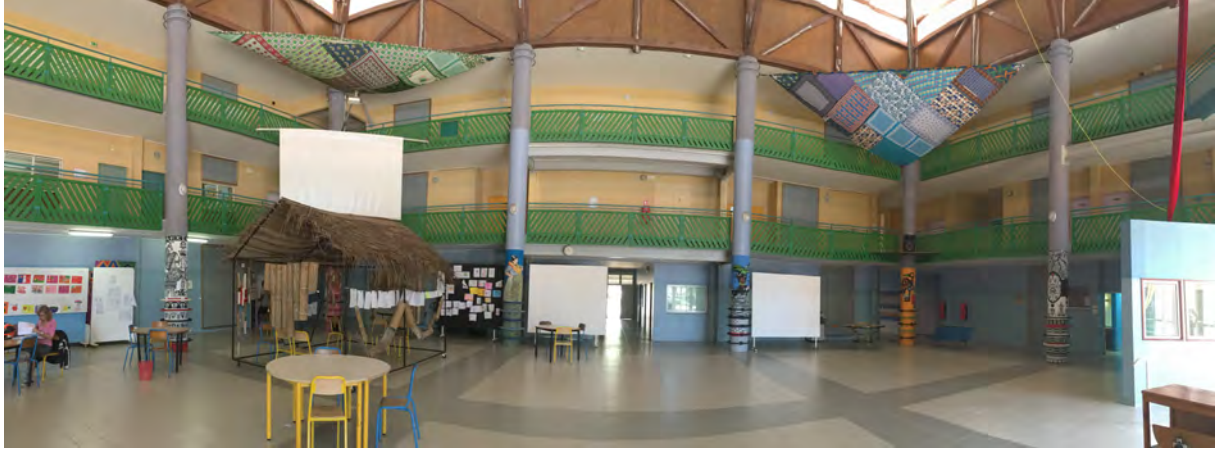
Le collège de Dembeni (Fig. 21) est composé d'une série de bâtiments en ossature béton armé (localement acier) avec remplissage en maçonnerie (R+2 avec des étages « hauts »). En plus des fissurations observées sur

Fig. 21 – Hall du collège de Dembeni. (photo-AS-BCSF).

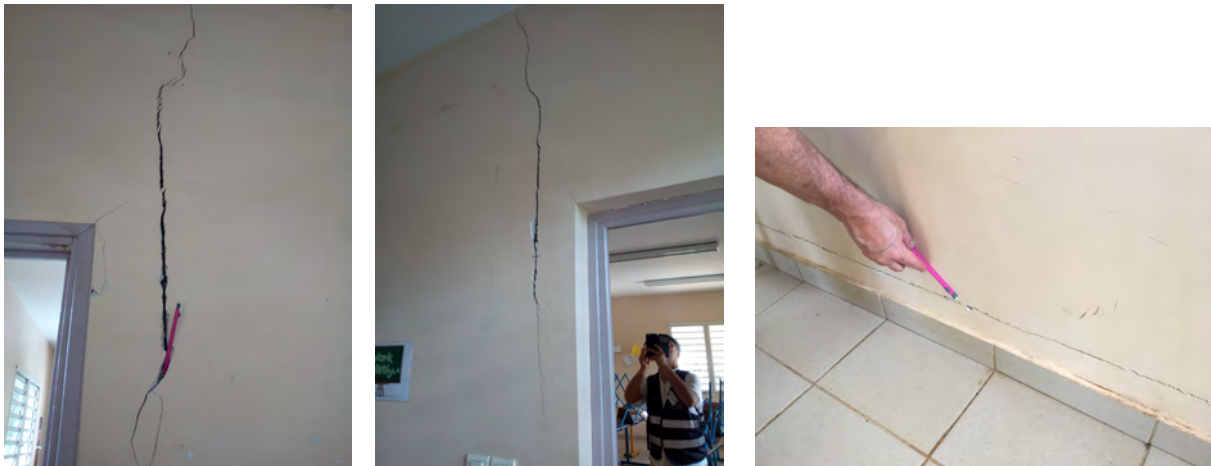
les autres bâtiments scolaire à ossature béton et remplissage maçonnerie, on note ici des fissures plus importantes. Par exemple, une fissure largement ouverte et traversante dans un mur épais qui s'appuie et repousse un mur extérieur, celui-ci est ainsi bombé vers l'extérieur et est aussi fissuré à sa base sur une grande partie de sa longueur, qui pourrait s'effondrer avec de nouvelles secousses (Fig. 22). D'autres fissures largement ouvertes apparaissent sur des zones de transition entre bâtiments plus ou moins directement reliés à des joints de dilatations (Fig. 23). (Dégâts de degré 1 et localement degré 2, vulnérabilité estimée C)

Fig. 22 – Collège de Dembeni. Gauche et centre : Fissure ouverte centimétrique. (photos-MB-OPGC). Droite : Base du mur fissuré et bombé vers l'extérieur en relation avec la fissure (photos gauche et centre) sur mur perpendiculaire. (photo-AS-BCSF).

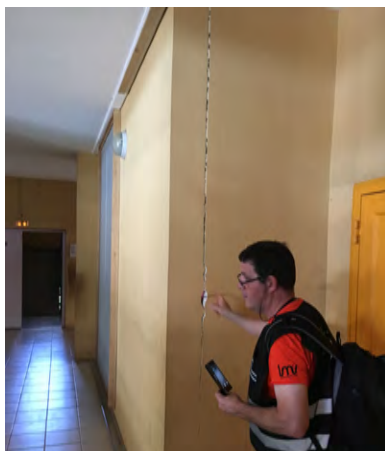
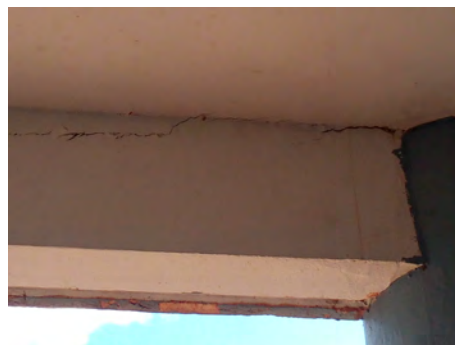
Fig. 23 – Collège de Dembeni : Gauche : Fissure importante sur toute la hauteur au niveau d'un joint de dilatation. Droite : poutre soutenant le R+1 fissurée à la liaison avec la dalle. (photos-AS-BCSF).

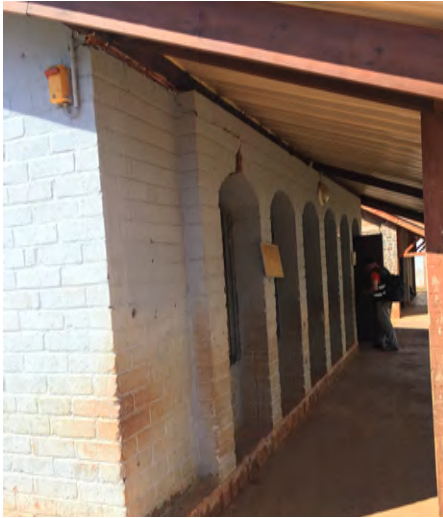
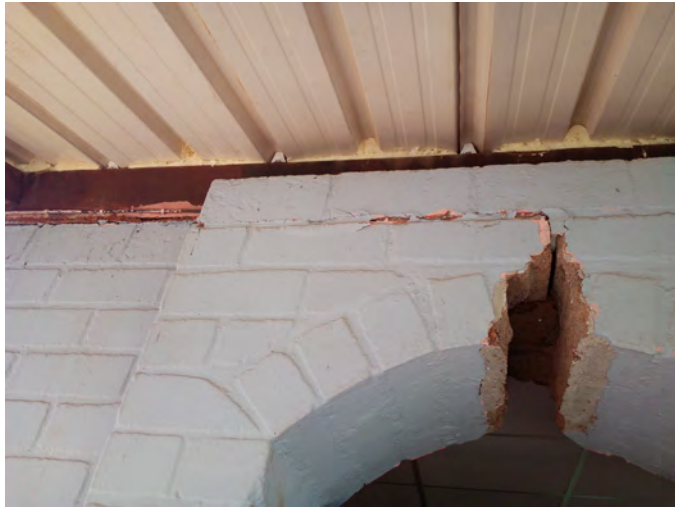
*Fig. 24 – Ecole élémentaire de Hajangua type case SIM: Fissure liée au mouvement relatif de la charpente par rapport à la maçonnerie et perte de l'élément central d'une arche. Les dégâts sont de degré 2 pour une classe de vulnérabilité A.*

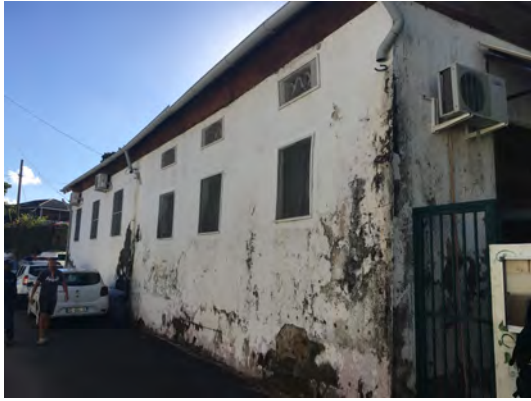
Nous avons visité l'école élémentaire « Les Colibris » avec des ferrailles localement apparentes et un enduit centimétrique en mauvais état de conservation avec de très nombreuses fissures sur une partie du bâtiment (Fig. 25). Des fissures fines affectent plusieurs murs qui sont en maçonnerie, certaines fissures sont traversantes et montrent des ouvertures millimétriques. Une voute intérieure (plafond) s'affaisse en son centre (Fig. 26). Ces dégâts sont de niveau degré 2 pour une vulnérabilité B.

Fig. 25 : Ecole élémentaire « Les Colibris » Vu extérieure montrant l'enduit vétuste avec nombreuses fissures mais dont leur extension dans les murs reste spéculative. (photo-AS-BCSF).

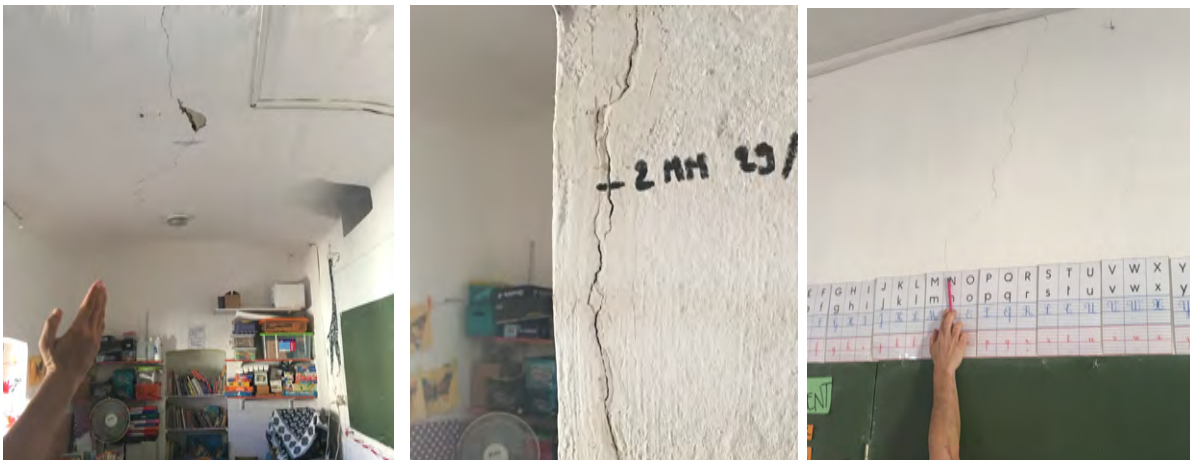
Fig. 26 : Ecole élémentaire « Les Colibris » en maçonnerie: Gauche : voûte avec affaissement central. Centre: exemple d'une fissure de 2mm observée le 29 mai. Droite. Exemple de fissure fine dans un mur. Dégâts degré 2 pour une vulnérabilité B. (photos-AS-BCSF).

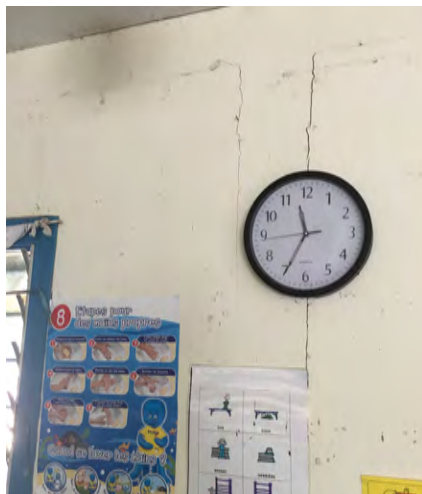
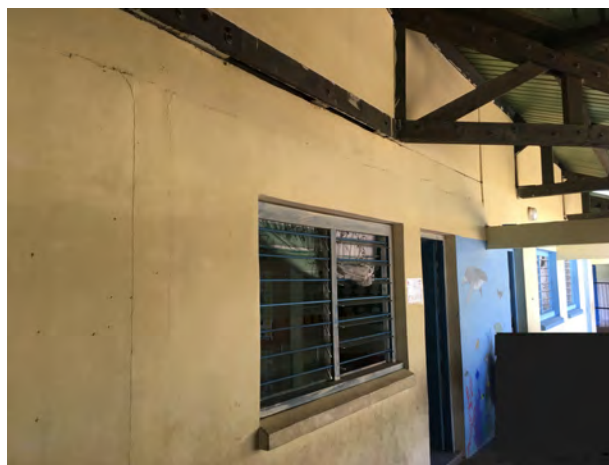
L'école de M'Bouini visitée est une structure ossature béton armée avec remplissage en maçonnerie, sans plafond (en dehors d'un plafond de confort mais ne participant pas à la structure), surmonté d'une charpente en bois et d'une toiture en tôles. Les secousses ont généré des fissures millimétriques à toutes les liaisons ossature/remplissage révélant toute la géométrie de l'ossature (Fig. 27). Aucune fissure n'apparaît dans l'ossature. Dégâts de degré 1 dans une structure de classe de vulnérabilité C.

Fig. 27 : Ecole de M'Bouini avec fissures millimétriques à toutes les liaisons ossature/remplissage révélant toute la géométrie de l'ossature. Dégâts de degré 1 dans une structure de classe de vulnérabilité C. (photos-AS-BCSF).

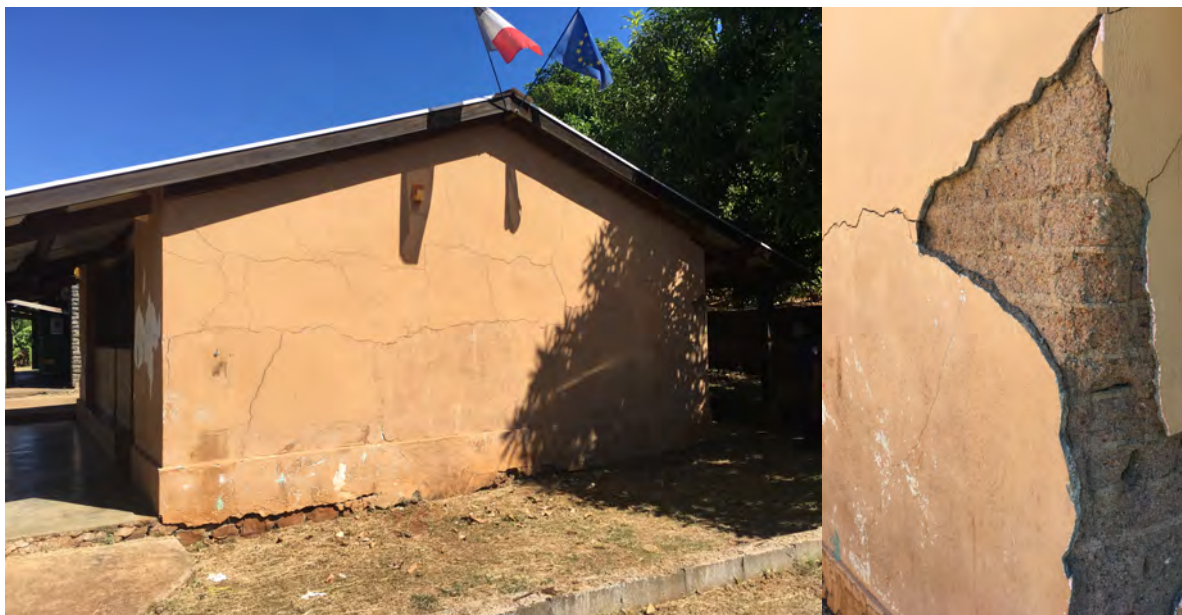
Le poste de Police de Kani-Kéli, type case SIM en maçonnerie friable (terre compressée ?), a vu l'ensemble de son épais enduit très fortement fissuré avec des parties qui se sont détachées (Fig. 28). Il n'a pas été possible de constater des fissures dans la maçonnerie du bâtiment, l'accès étant impossible mais les fissures sur l'enduit ne semblent pas co-localisées avec des fissures dans la maçonnerie. Dégâts de degré 1 à 2 pour une classe de vulnérabilité A.

Fig. 28 : Poste de Police, en maçonnerie friable avec épais enduit très fortement fissuré et des parties détachées. La prolongation des fissures dans les murs n'est pas visible. Dégâts de degré 1 à 2 et classe de vulnérabilité A. (photos-AS-BCSF).

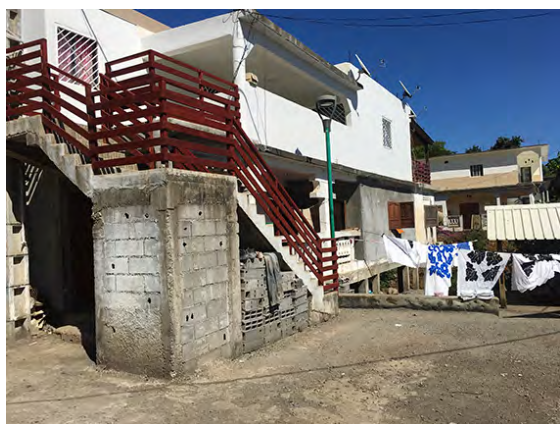
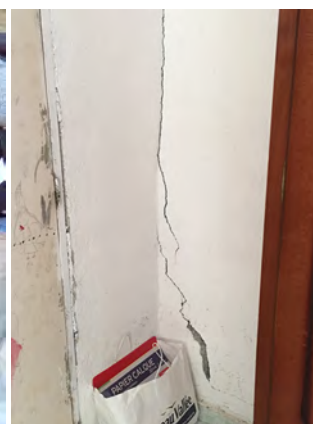
Une maison sur les hauteurs de Passy Kéli en ossature béton armée avec remplissage en maçonnerie R+1 est bâtie sur un terrain en pente sur des poteaux courts en bordure d'un chenal actif en saison des pluies. La structure apparente pose de nombreuses questions et de façon incompréhensible un des poteaux a été « découpé » pour laisser passer un tuyau d'évacuation en plastique. L'étage est construit sur l'ancienne structure en RDC avec semble-t-il des extensions latérales. Toute la partie au RDC en bordure de chenal est affectée de fissures ouvertes à la liaison entre les murs, dans certains murs et on observe aussi des fissures fines dans de nombreux murs et dans les poutres. De vulnérabilité A, les dégâts sont de niveau degré 2 à degré 3.

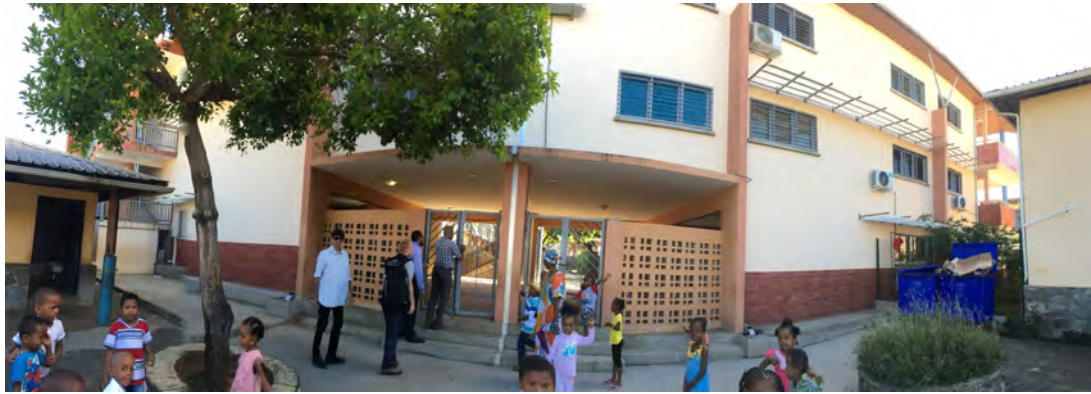
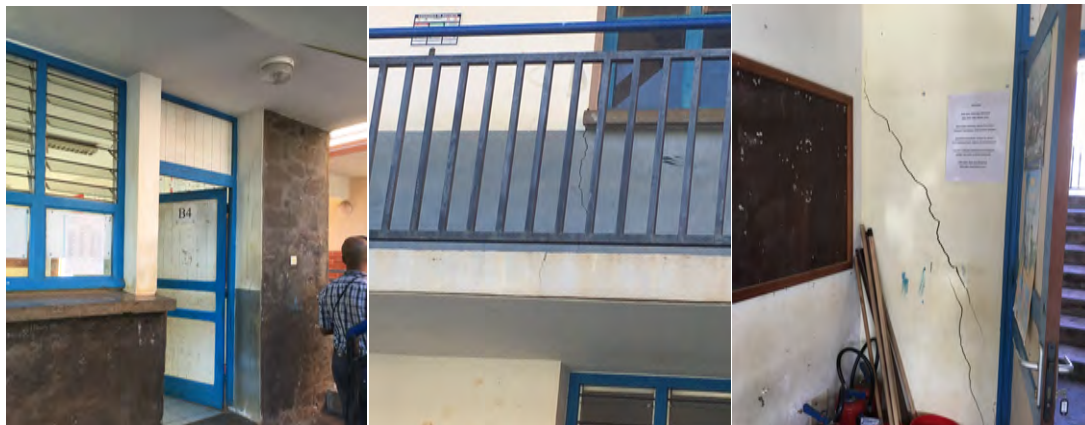
Fig. 31. Ecole Mamoudzou quartier M'Gombani vulnérabilité B, dommages de degré 2 (photos-CS/BCSF).

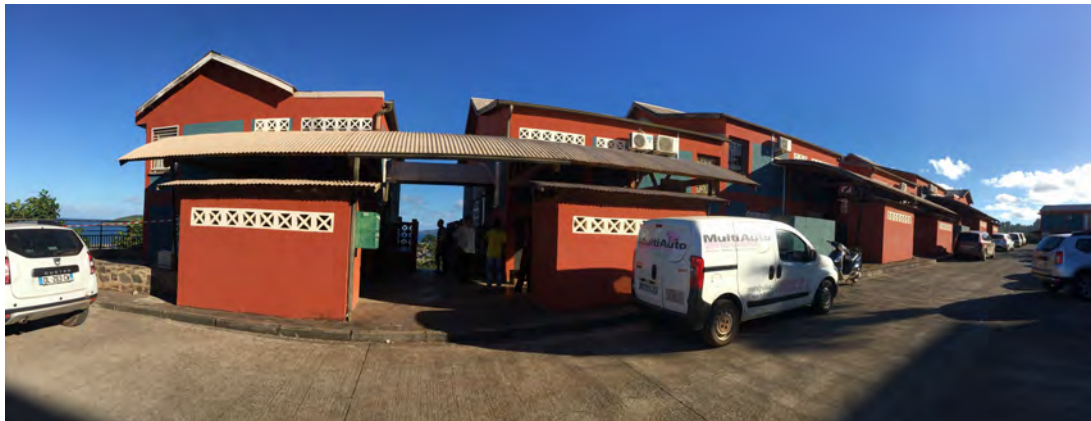
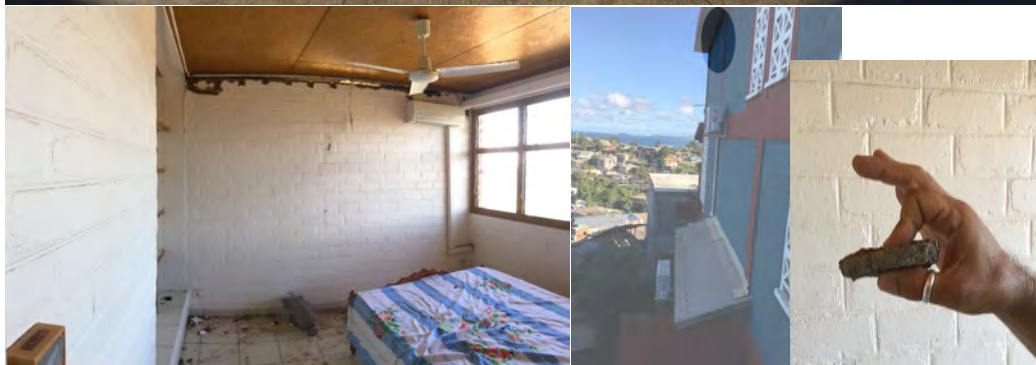
Fig.32 – Immeuble SIM, ossature béton et briques d'argile, dommages de degré 2 (photos-CS/BCSF).

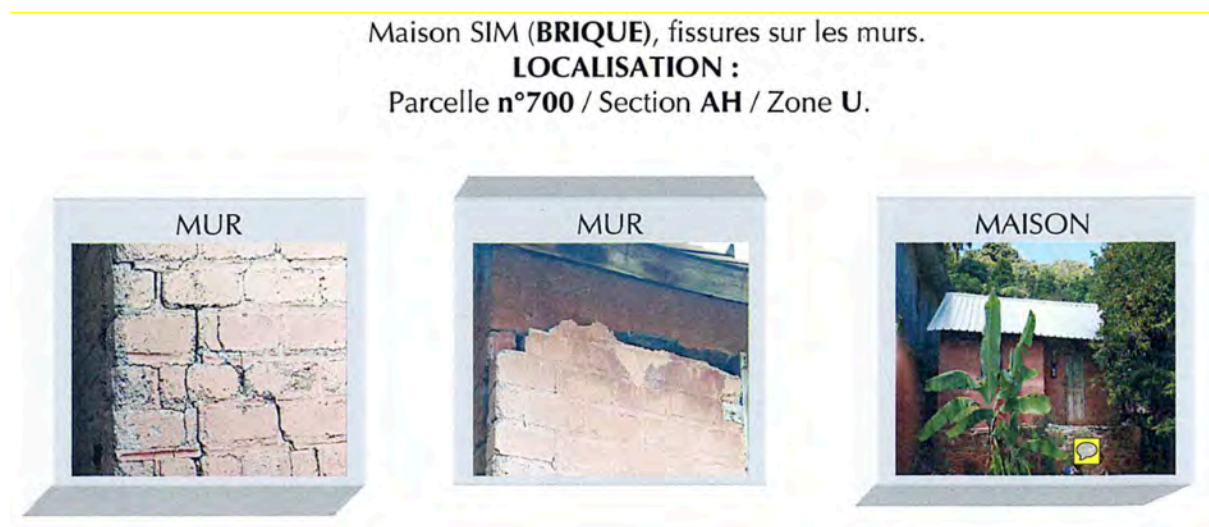
Figure 33 : Rapport de police de la commune de Mtsamboro, dommage de degré 3 sur un bâtiment de briques crues en argile compressée.

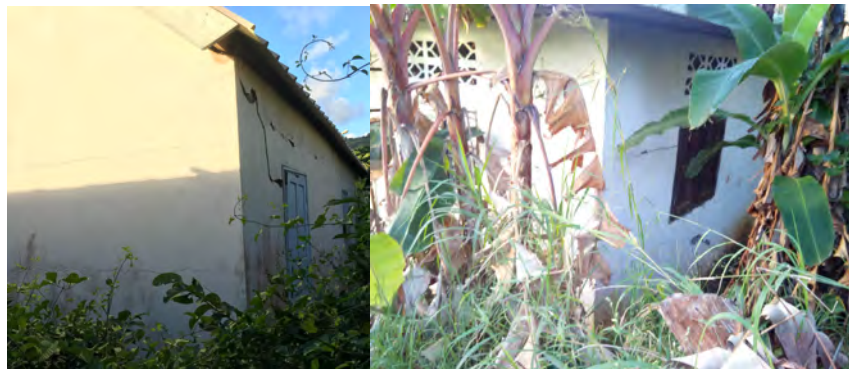
*Fig. 34 – Exemples de dommages de degré 2 sur des maisons de maçonnerie (vulnérabilité A ou B) quartier de Fouboudi. (Photo CS/BCSF)*

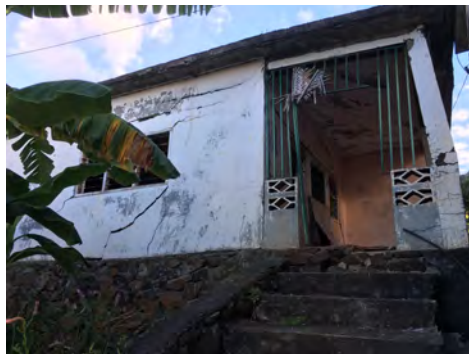
*Fig. 35 – Quartier Fouboudi, dommages de degré 3 préalable aux séismes, construction de vulnérabilité B – (Photo CS/BCSF).*

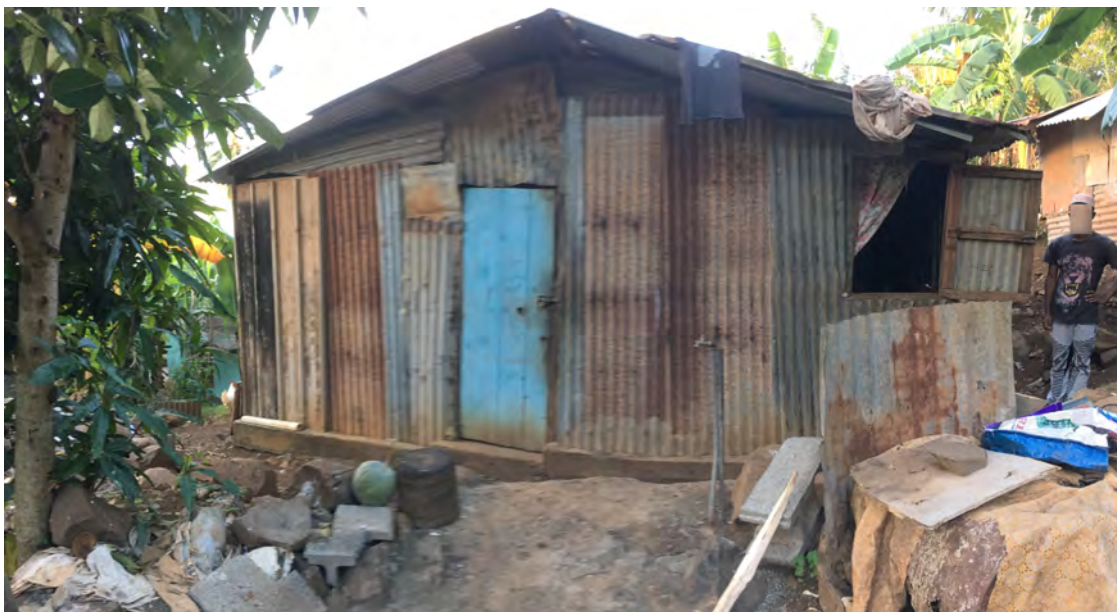
*Fig. 36 – Exemple d’habitat de fortune en tôle, sans endommagement - quartier de Fouboudi, (Photo CS/BCSF).*

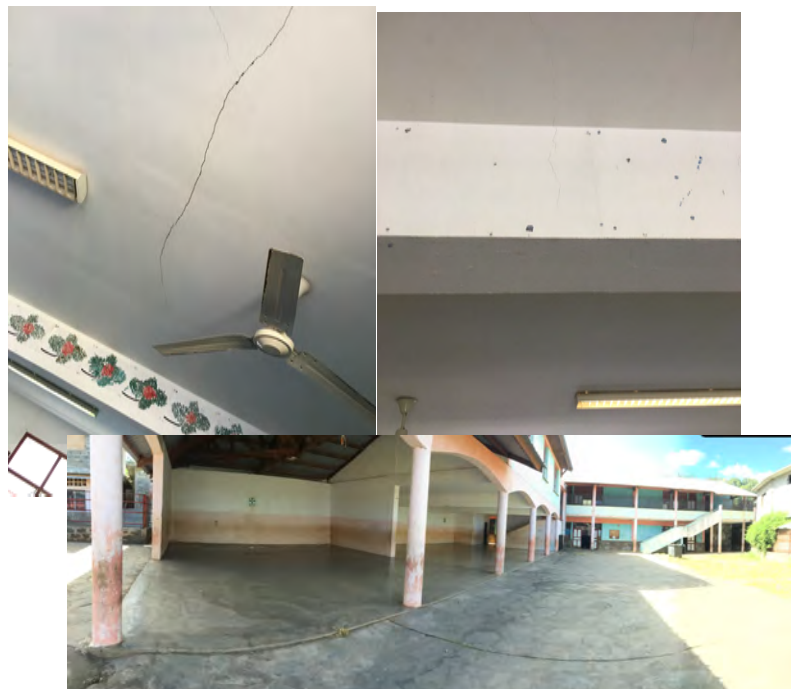
Fig. 37 – Ecole maternelle Centre, dommages de degré 2 (fissuration fine, murs, plafonds et poutres). (Photo CS/BCSF)

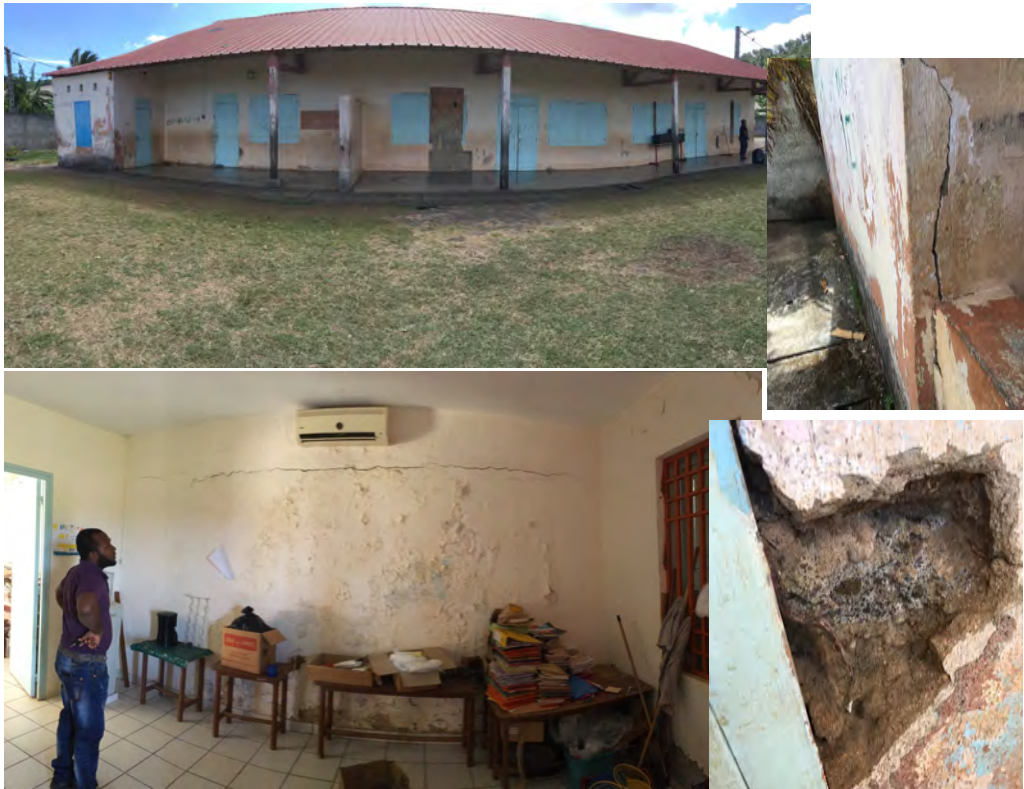
*Fig. 38 – Ecole primaire n°1, vulnérabilité A, maçonnerie de pierres (endommagement préalable), dommages de degré 2 (fissuration, murs, plafonds). (Photo CS/BCSF)*

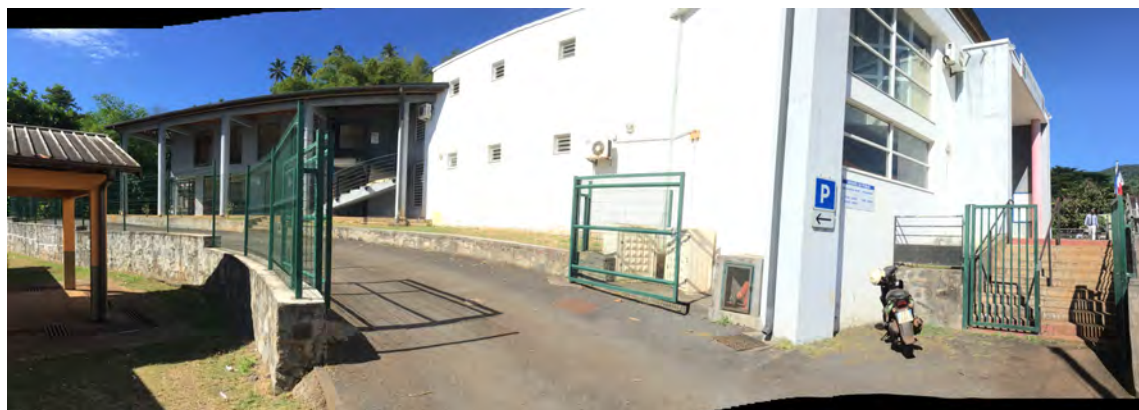
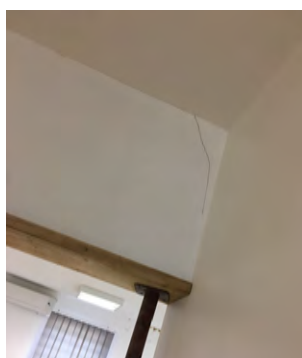
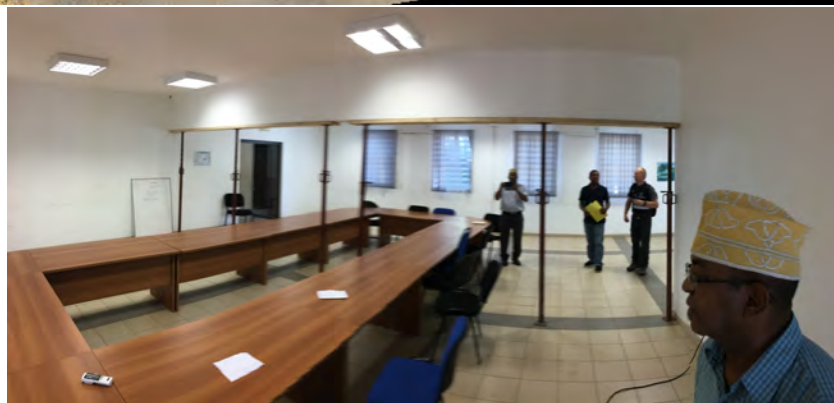
Fig. 39 – Mairie de Ouangani, endommagement de degré 2 (fissuration poutres porteuses). (Photo CS/BCSF)

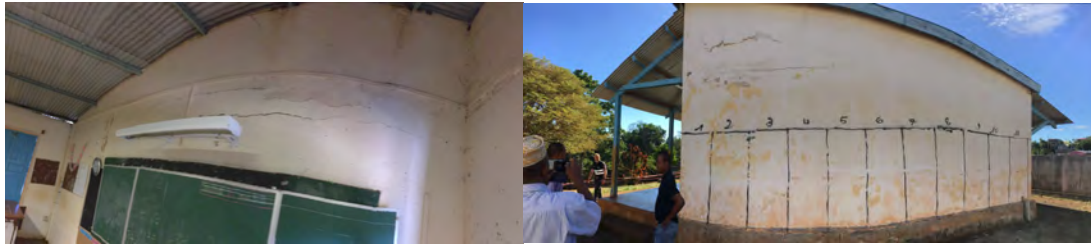
*Fig. 40 – Ecole de Barkani 2, dommages de degré 2, vulnérabilité A (nombreuses fissures, ici fissure traversante dans mur en maçonnerie). (Photo CS/BCSF)*

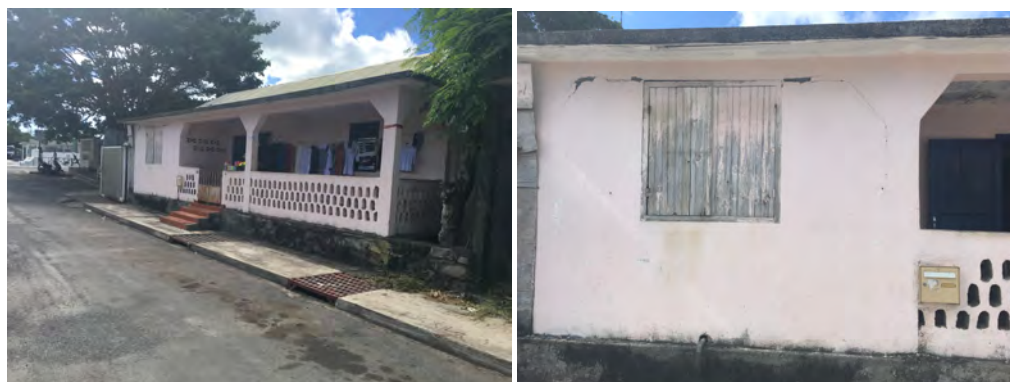
Fig. 41 : secteur ouest de Pamandzi, en bord de mer, ossature béton armée et remplissage en maçonnerie majoritairement construites avec du sable de mer favorisant la corrosion des aciers. Fissures aux liaisons ossature et remplissage. Les dégâts sont principalement de degré 1 à 2 pour une vulnérabilité A. (photos-AS-BCSF).

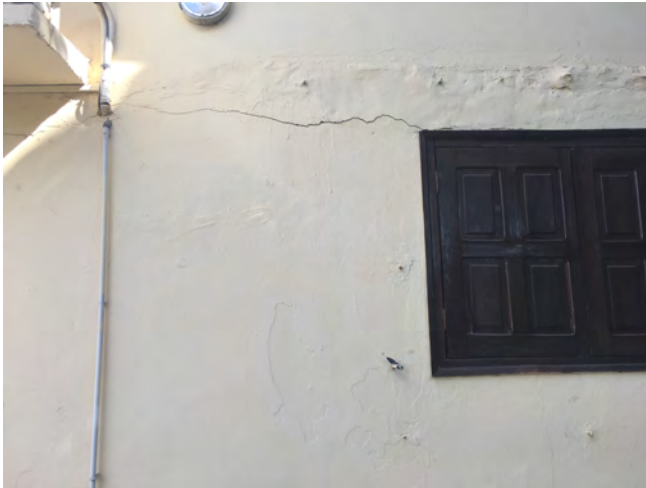
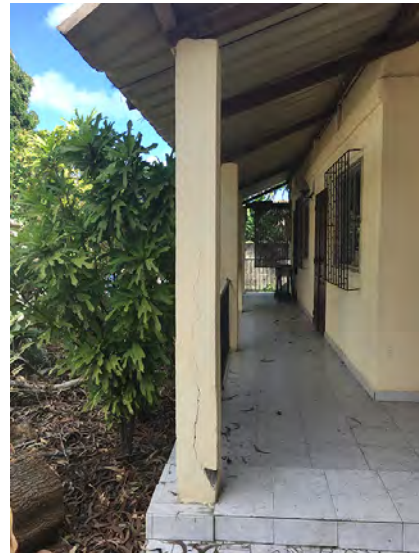
Fig. 42 : Ecole primaire Mongome, en ossature béton armée et remplissage en maçonnerie RDC : fissures fines avec une faible ouverture murs à partir du coin des fenêtres + fissures sur un poteau qui soutien l'avancée du toit. (photos-AS-BCSF).

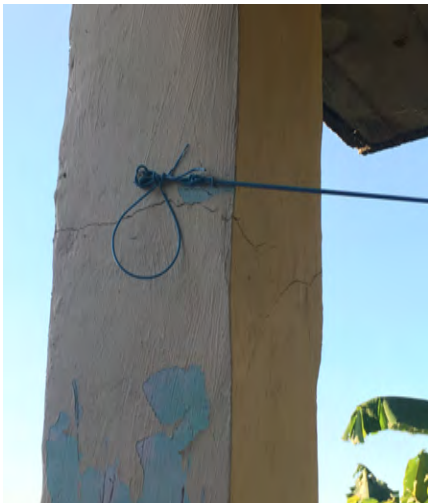
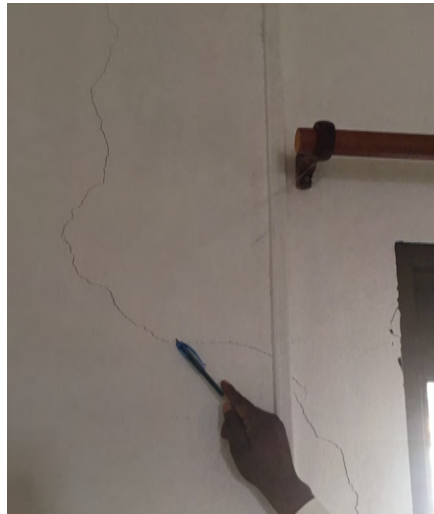
Fig. 44 : poteau avec fissures traversantes horizontales. Exemple de fissures dans les murs (degré 2 vulnérabilité B). (photos-AS-BCSF).
