# Note macrosismique préliminaire du BCSF-RENASS

Essaim sismique à l'est de Mayotte :  
Analyse pour la période  
du 10 mai au 15 juin 2018.

Bureau central sismologique français  
Réseau national de surveillance sismique

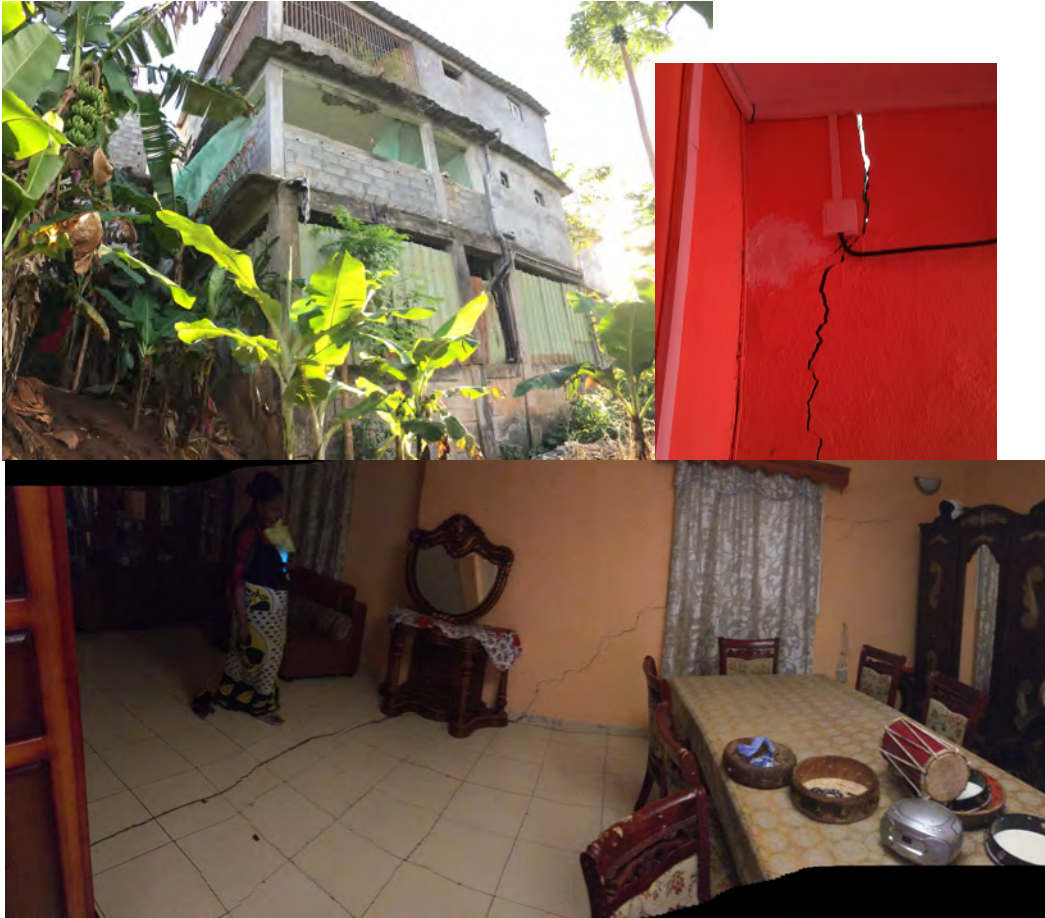
*Fig. 47 – Maison en ossature béton armé et parpaings, RC+2 sur terrain en pente, préalablement endommagée, dommages de degré 3 (vulnérabilité A). La partie arrière vers la pente se détache du reste du bâtiment. La partie avant (RC sur la rue) est extrêmement fissurée (fissuration larges murs, planchers, ossature). (Photo CS/BCSF)*
