Note macroismique

Séisme de Saarlouis (Allemagne)
du 23 février (4,3 M_L)

BCSF (2008) – Séisme de Saarlouis du 23 février 2008, note macrosismique, BCSF2008-R3, 15 p., 2 fig., 6 annexes.

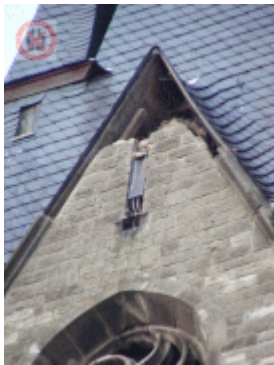
Fig. 1 fronton d'église

Un témoin nous a fait parvenir des images de Saarwellingen (fig. 1 à 3) montrant notamment des chutes d'éléments de construction provenant de la partie supérieure du fronton de l'église en pierres de taille.

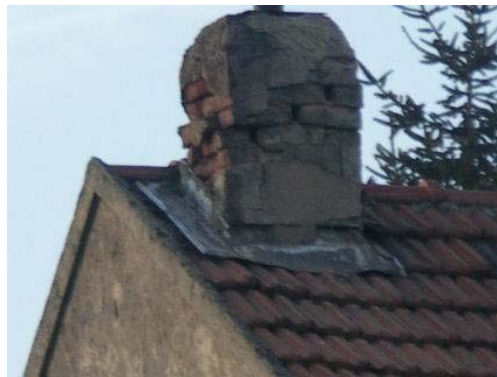
Fig. 2 Ebranlement d'une cheminée

Ce témoin décrit l'évènement comme une forte secousse accompagnée d'un bruit violent de type explosion, coup de tonnerre ayant généré des dégâts sur son bâtiment : chute de tuiles, fissures dans les murs, chutes de morceaux de plâtre ou de revêtements de murs. La cheminée a été endommagée (fig.2) .la secousse a été signalée forte et effrayante selon ce témoin qui note des effets se rapprochant d'une intensité V (EMS-98): forte oscillation, fortes vibrations d'objets, tremblement fort de mobilier, vibration de portes et fenêtres, chutes de quelques objets et déplacement de mobilier léger et lourd. Sur cette même commune toujours selon ce témoin 30 à 40 cheminées sont tombées. Des coupures de courant ont arrêté les productions des différentes usines locales. Quelques répliques ont été ressenties.
