# Note préliminaire

## Séisme des Saintes (Guadeloupe) du 21 novembre 2004

**BCSF**  
**Bureau Central**  
**Sismologique**  
**Français**

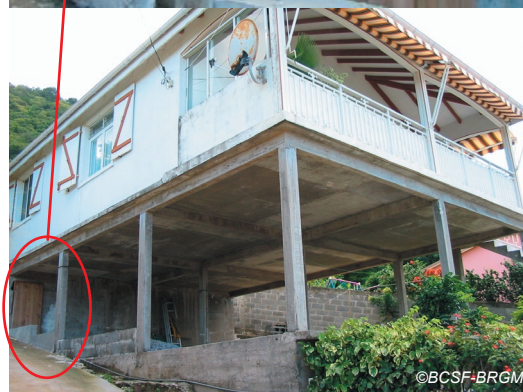
De nombreuses maisons sont construites sur un premier niveau transparent, certaines ayant été proches de la rupture lors du séisme (e.g. Fig.IV-3).

Fig. IV-3 Exemple d'une construction vulnérable implantée sur un terrain en pente et comportant un niveau transparent - Terre-de-Haut.

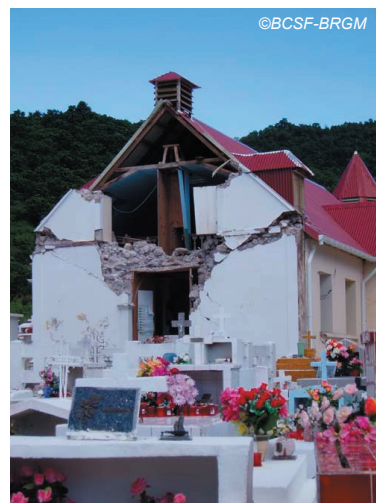
Fig. IV-15. Dommages sur le clocher et le fronton de l'église (mur en moellons - vulnérabilité A).

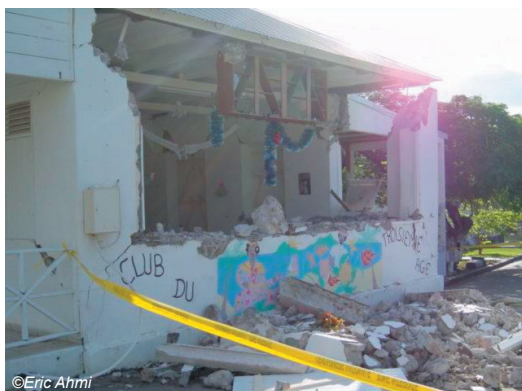
Fig. IV-16. Effondrement d'un mur du foyer du 3<sup>ème</sup> âge. Bâtiment en maçonnerie brute, sans chaînage (vulnérabilité A-B, dommages de niveau 4).

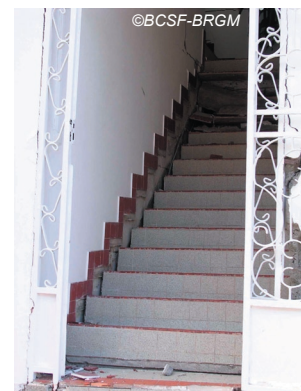
Fig. IV-18. Décrochement de l'escalier de l'hôtel.

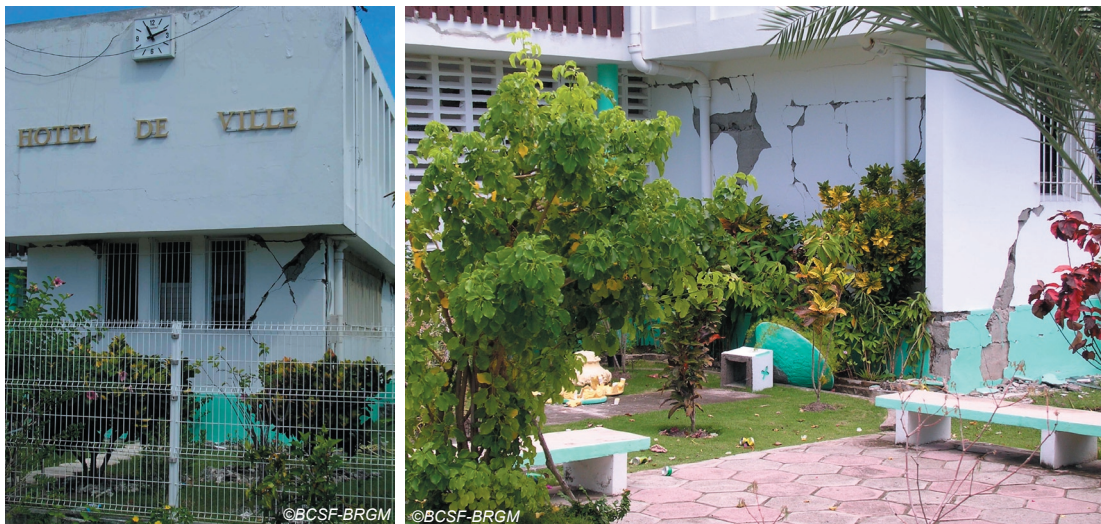
Fig. IV-19. Dommages de niveau 3-4 sur la mairie (vulnérabilité B-C). Le bâtiment a été rasé.

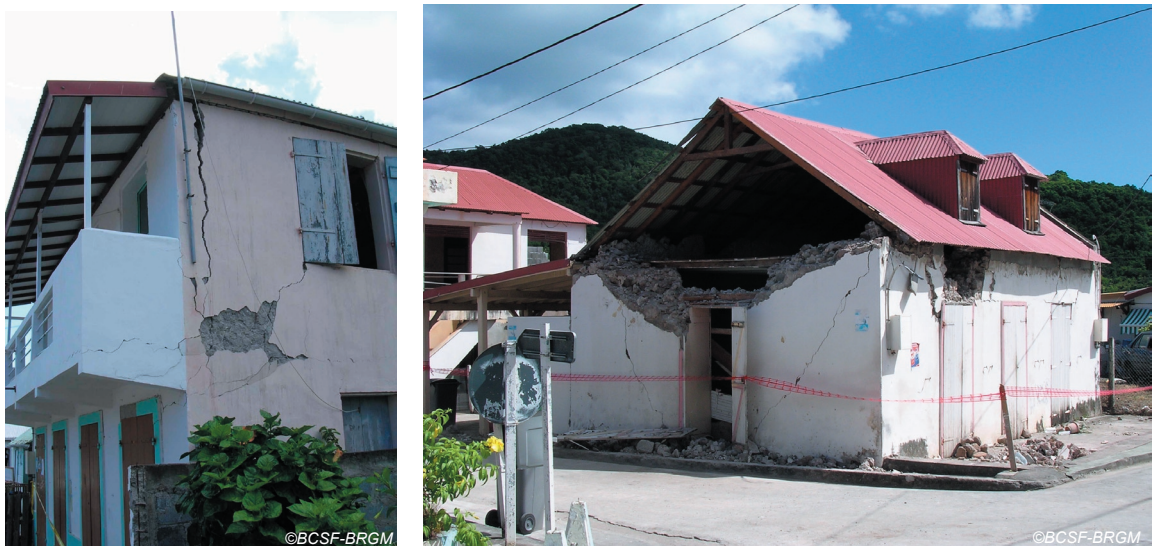
Fig. IV-20. Dommages de niveau 3-4 sur maisons individuelles (vulnérabilité A) au centre du bourg de Petite-Anses.

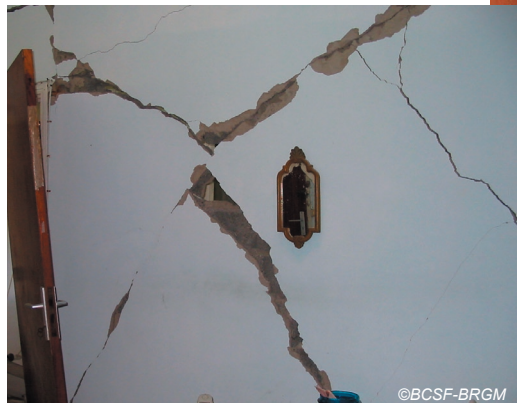
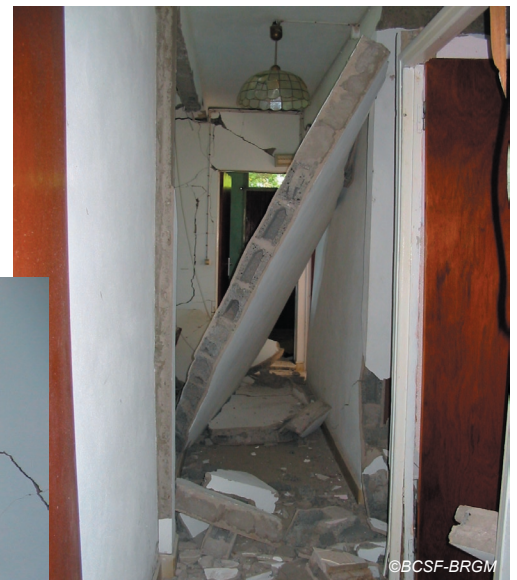
De lourds dégâts sont constatés sur la commune, notamment vers le Pain de sucre, partie ouest de Terre-de-Haut. Il existe de nombreuses fissures diagonales dans de nombreux murs de maçonnerie (niveau 3). Les maisons individuelles en structure poteau/poutre et remplissage ont subi sur le secteur du Pain de Sucre des dégâts de niveau 4, avec des ruines de cloisons en parpaings non porteuses et de larges fissurations sur les parties structurantes. Les dégâts sur des maçonneries, vraisemblablement non renforcées, relèvent des dégâts structuraux ou non structuraux graves (fig. IV-23).

Fig. IV-23. Terre-de-Haut - maison individuelle comportant des dégâts de degré 3 à 4 sur des parties porteuses et non porteuses.

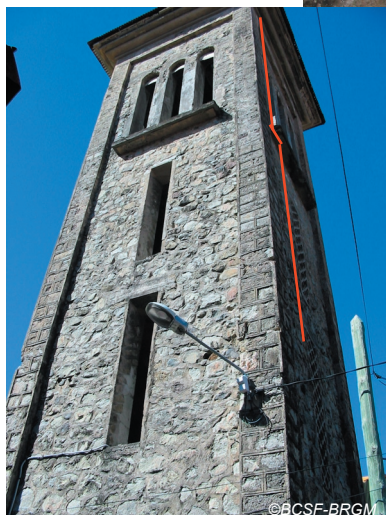
Fig. IV-25. Terre-de-Haut - clocher de l'église.

commerciaux. Le clocher de l'église, qui devrait être détruit, a également subi une forte oscillation transversale, ainsi que la nef sur laquelle sont marquées des fissurations verticales et horizontales importantes sur des parties structurantes (fig. IV-24,25).

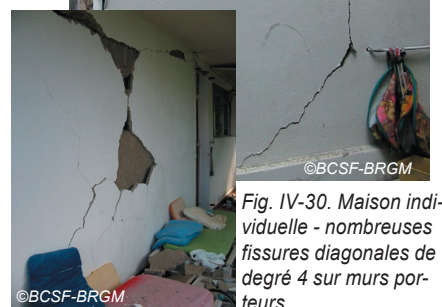
Fig. IV-30. Maison individuelle - nombreuses fissures diagonales de degré 4 sur murs porteurs.

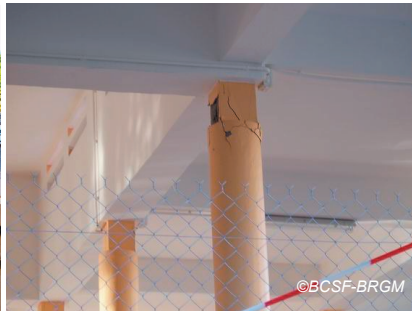
Fig. IV-32. Marché couvert : dommages en tête de poteau, généralisés sur cette structure (dommage de niveau 2-3). On peut suspecter un phénomène de poteaux courts.

de « poteaux de soutènement fracturés » et de « fracture dans les murs porteurs ». L'école de Routhiers (fig.IV-35) montre une désolidarisation entre les cloisons internes du premier étage et la structure du bâtiment. La mairie, le marché couvert (fig. IV-32) et l'église (fig. IV-33) ont subi des dommages importants (fractures aux angles de liaison entre éléments structuraux, éclatement de béton sur poteaux en béton armé). Sur le marché couvert, on peut suspecter des dommages liés au phénomène de poteaux courts. Les bâtiments qui ont le plus soufferts sont généralement anciens, de classe de vulnérabilité B ou C. Sur les maisons individuelles les dommages semblent légers à modérés.

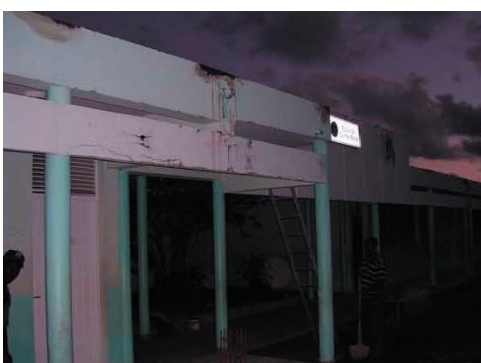
Fig. IV-34. Ecole de Sainte Marie : le poteau endommagé montré sur la photo de droite est le poteau d'angle de la photo de gauche. Il s'agit du seul poteau endommagé de toute l'école (dommage de niveau 3 isolé). Par ailleurs, un parement décoratif en béton courant le long du haut du bâtiment, fortement endommagé par le séisme, a dû être détruit pour sécuriser le bâtiment.

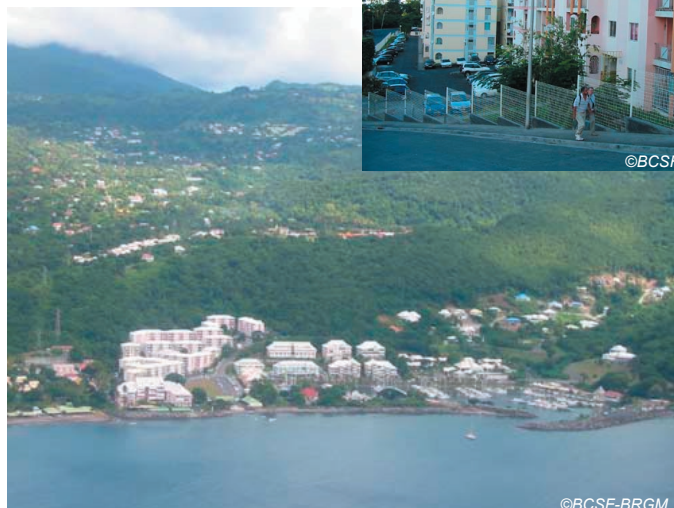
Fig. IV-40. Gourbeyre - Marina Rivière Sens.

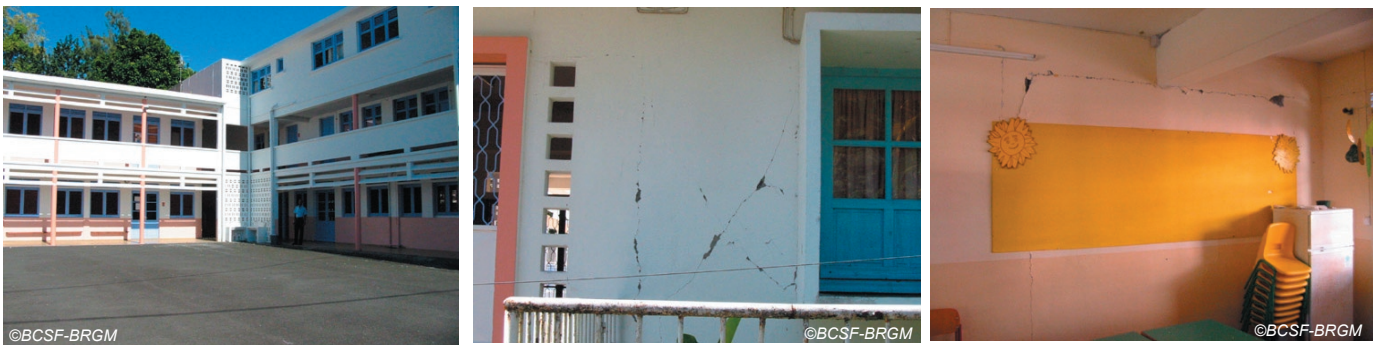
C'est le secteur de Matouba (600 m) qui semble avoir été le plus touché par la secousse (fig.IV-45 à IV-47). L'école mixte Louis Chalcol de Matouba (fig. IV-46), avec une ossature en béton armé à remplissage, présente de graves dommages, notamment dans son bâtiment situé le long de la route. Il est marqué par une fissuration en X dans la partie à remplissage et est fissuré sur des parties porteuses. L'aile du bâtiment perpendiculaire à la voirie se trouve moins touchée. Des problèmes d'entrechoquement des bâtiments en L se sont produits.

Fig. IV-46. Ecole mixte Louis Chalcol - Entreoquement des corps de bâtiment disposés en L, dégâts de niveau 2 et 3 - vulnérabilité C).

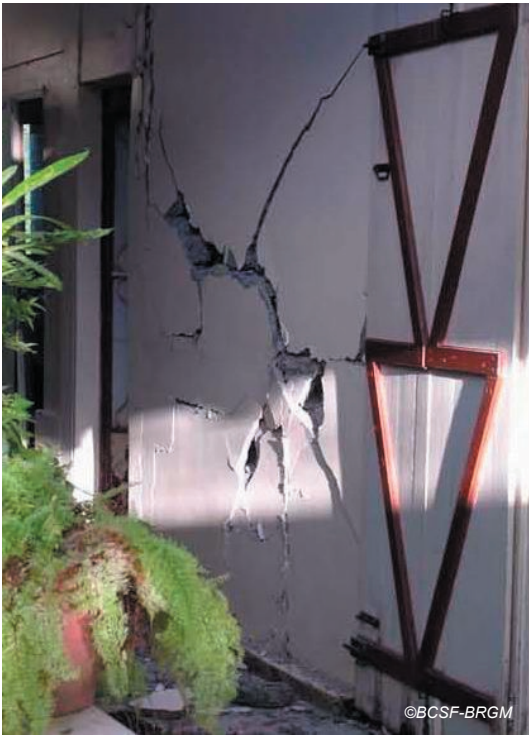
Concernant le quartier « La Plaine », la visite de terrain suggère fortement que les dégâts importants observés sont dus à un effet de tassement du sol. Les maisons les plus touchées (fig. IV50, IV-51) sont en effet en bordure de ravine et des marques de tassement du sol sont clairement visibles alentour. Les maisons situées en amont, en terrain plat, n'ont souffert d'aucun dommage visible à l'extérieur et les dégâts à l'intérieur d'une habitation que nous avons visitée sont de niveau 1 (quelques fissures fines). Le décès d'une fillette et l'hospitalisation de sa soeur sur ce quartier montrent de façon dramatique la très grande vulnérabilité de certaines zones d'implantation de l'habitat.

Fig. IV-51. Lieu dit La Plaine. Dommages graves sur une maison individuelle en bordure de la ravine.

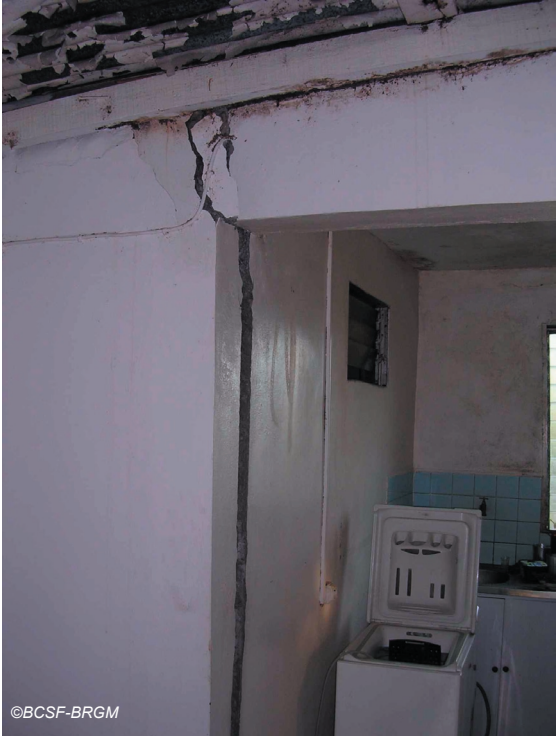
Fig. IV-52. Désolidarisation d'un mur, dommages de niveau 3 et 4 sur une maison en bord de ravine.

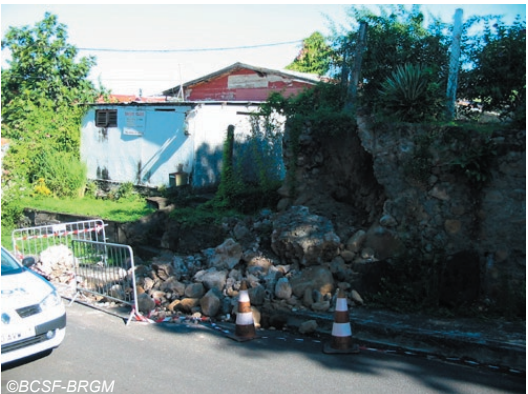
Fig. IV-65. Eboulement d'un mur en partie haute de la commune de Basse-Terre.

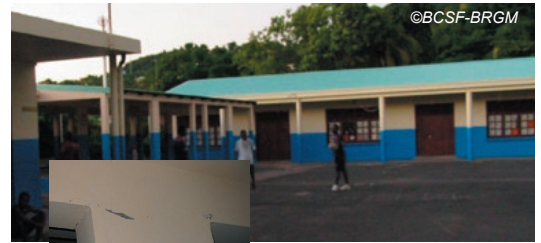
Fig. IV-71. Bouillante - école mixte du Bourg - fissuration sur les piliers du préau (degré 1).

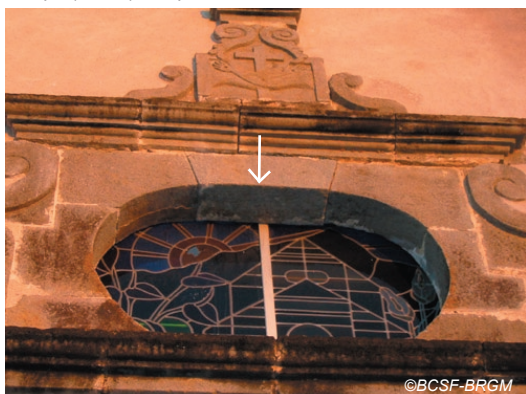
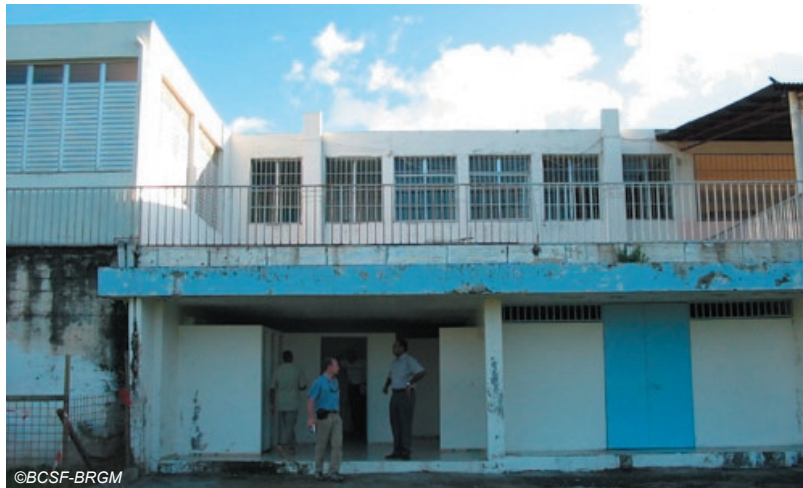
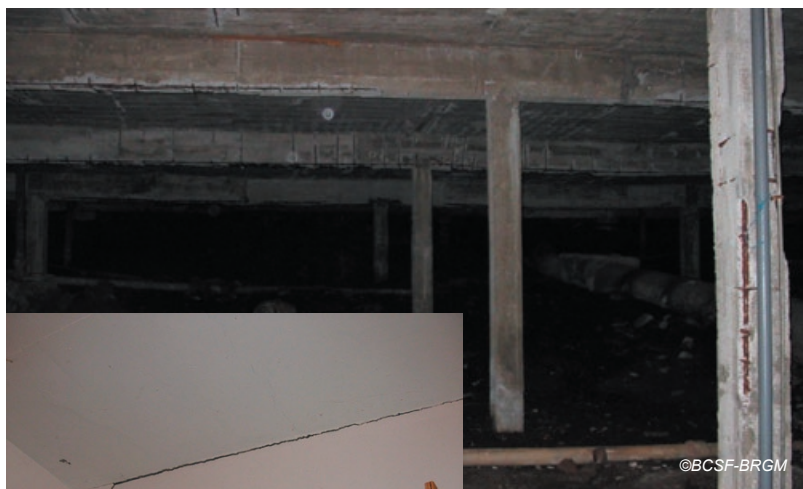
Fig. IV-75. Vieux-Habitants - école du Beau- structure reposant sur pilotis fragilisés.

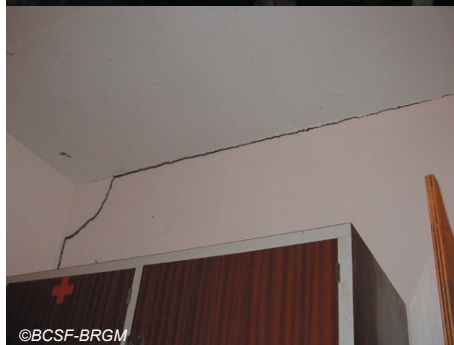
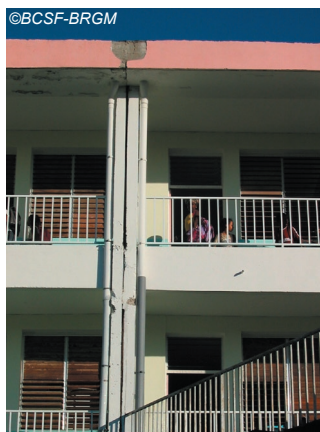
Fig. IV-76. Vieux-Habitants - école du Beau - dégâts de niveau 1 à 2 sur structure poteau-poutre + remplissage ou sur pilier.

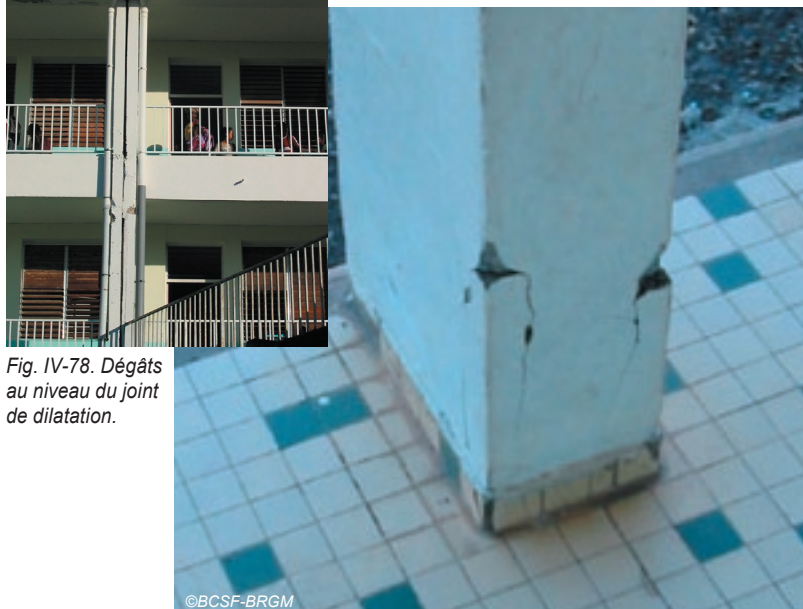
Fig. IV-78. Dégâts au niveau du joint de dilatation.

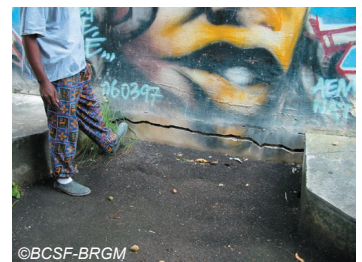
Fig. IV-90. Fissuration large en bout de bâtiment sur les structures porteuses - HLM Henri IV.

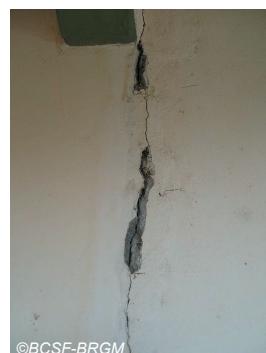
Fig. IV-94. Réfectoire de Bebel (école maternelle): fissure extérieure (dommage de niveau 1).
