Séisme de Martinique

29 novembre 2007

Rapport du BCSF : synthèse sismologique
et étude macrosismique

BCSF
Bureau Central
Sismologique
Français

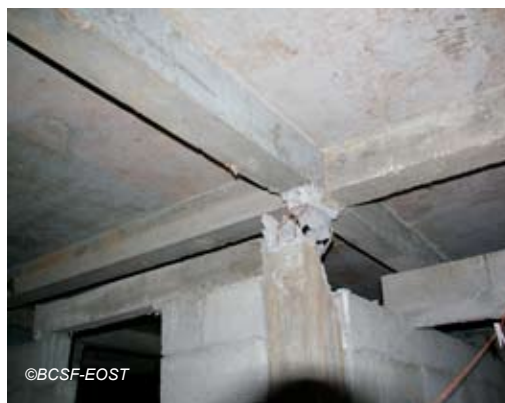
Fig. V-6 : Saint-Pierre - pilier de fortune sur une maison individuelle.

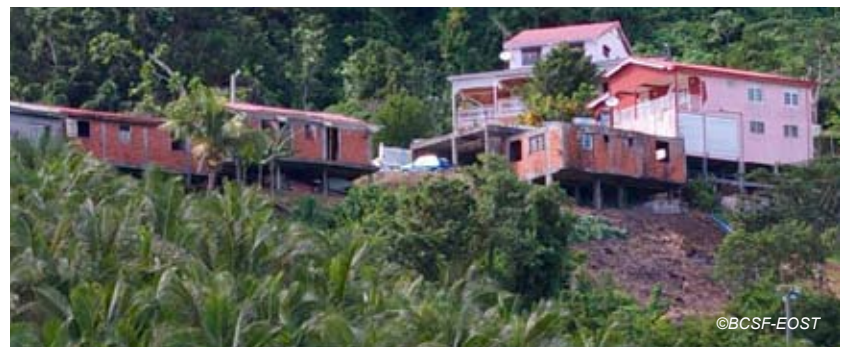
Fig. V-7 : Exemples de constructions vulnérables implantées sur un terrain en pente et comportant un niveau transparent

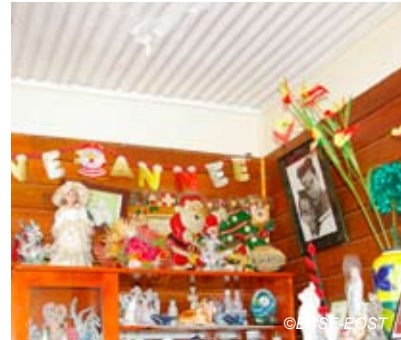
Fig. V-8 : Grand-Rivière, types d'objets ayant chutés.

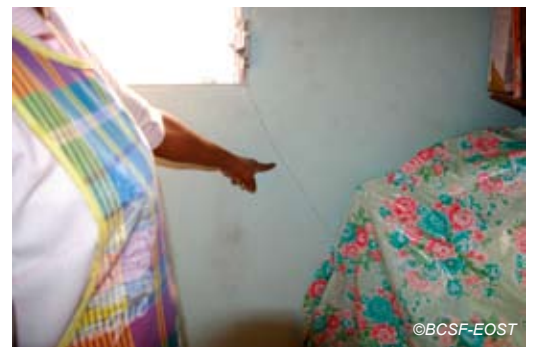
Fig. V-9 : Grand-Rivière, fissure fine en angle de fenêtre (vulnérabilité B, dégâts de niveau 1).

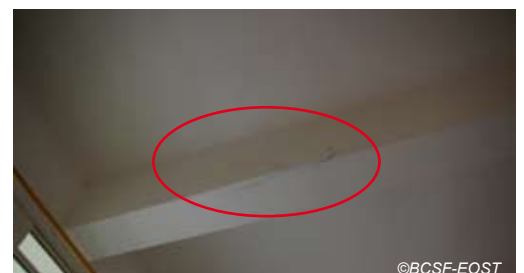
Fig. V-11 : Grand-Rivière, fissure sur poutre porteuse. (dommage structural).

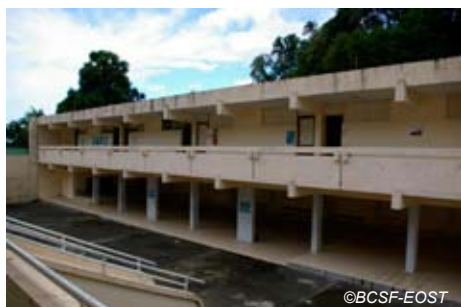
Fig. V-12 : Grand-Rivière - Bâtiment de l'école maternelle (vue générale).

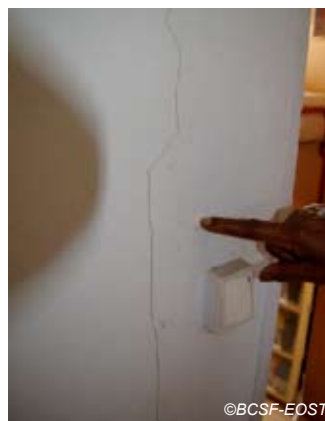
Fig. V-14 : Grand-Rivière - Maison individuelle - fissure fine dans mur non porteur (dégât de niveau 1).

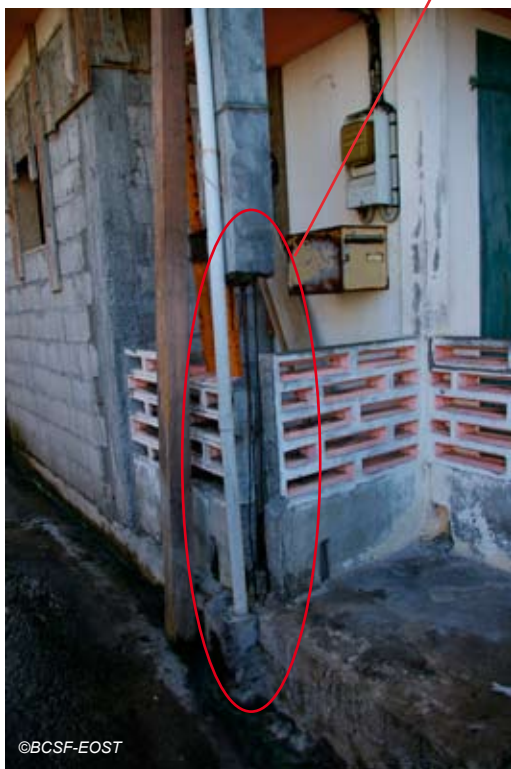
Fig. V-15 : Grand-Rivière - Pilier défectueux antérieur au séisme représentant un élément de grande vulnérabilité et n'ayant pas été endommagé d'avantage.

Fig. V-16 : Grand-Rivière, détail du pilier.

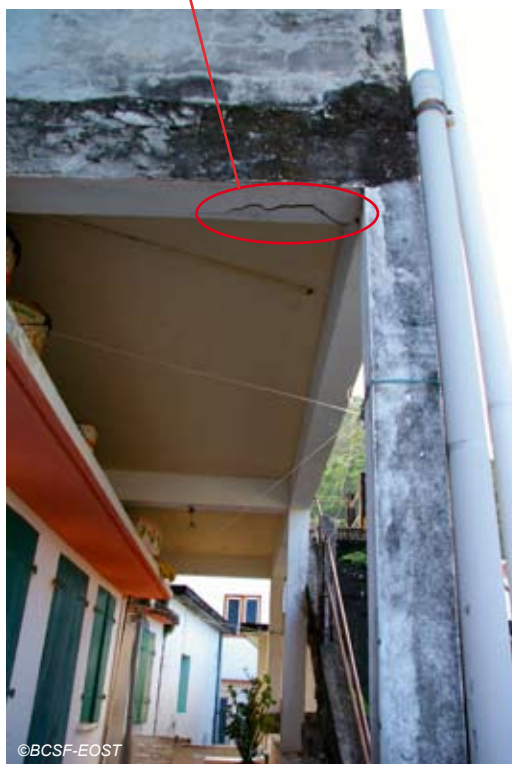
Fig. V-17 : Grand-Rivière, dégâts structuraux légers. (relation avec le séisme incertain).

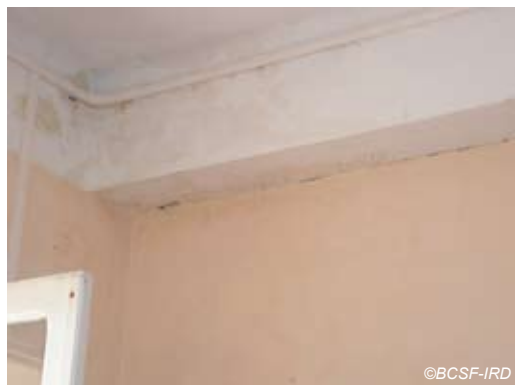
Fig. V-19 : Basse-Pointe - réfectoire - fissure fine entre structure et mur de remplissage.

Dans le réfectoire en assez mauvais état (vulnérabilité B) des fissures fines sont apparues dans les murs de remplissage. Elles correspondent à des dégâts de niveau 1.

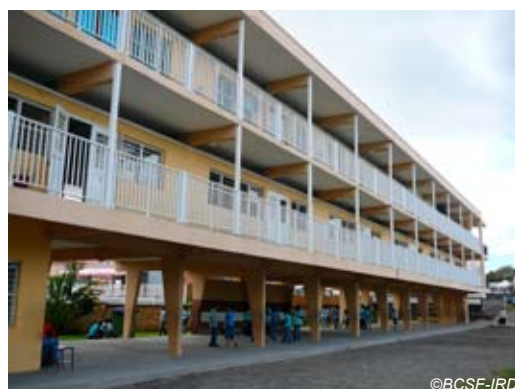
Fig. V-20 : Basse-Pointe, école mixte.

L'école mixte, date de 1967 (vulnérabilité B) et comprend un rez-de-chaussée transparent. A tous les étages du bâtiment, des fissures (dégâts de niveau 1 à 2) sont apparues dans les murs de remplissage.

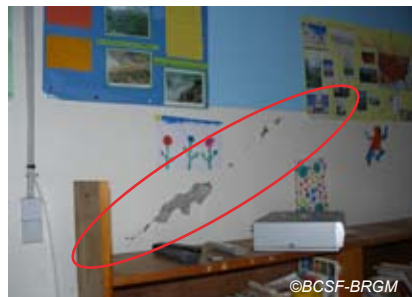
Fig. V-27 : Le Lorrain, école Léon Cécile Carabin, fissure à 45°.

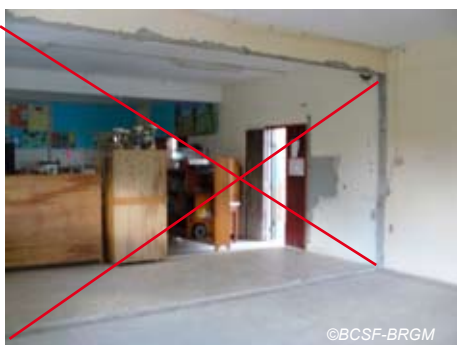
Fig. V-28 : Le Lorrain, école Léon Cécile Carabin emplacement de l'ancien mur (cloison)

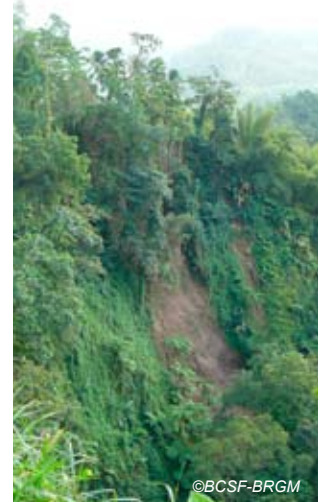
De nombreux petits glissements de terrain sur des formations meubles (argiles rouges), en bordure de ravines? semblent également pouvoir être imputés au séisme.

Fig. V-29 : Le Lorrain, lieu dit Morne Capot, mouvements de terrain.

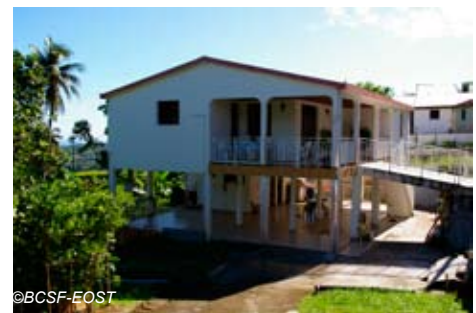
Fig. V-31 : Ajoupa-Bouillon, maison individuelle très vulnérable ne souffrant d'aucun dégât -selon interview de la propriétaire (asymétrie de plan et RDC transparent).

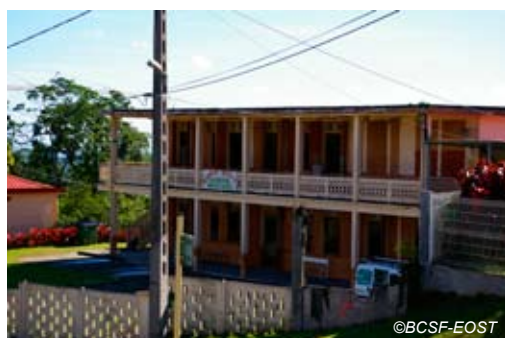
Fig. V-32 : Ajoupa-Bouillon - école mixte (sans dégât).

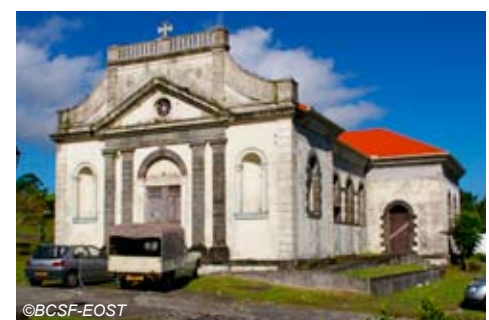
Fig. V-33 : Ajoupa-Bouillon - église (sans dégâts).

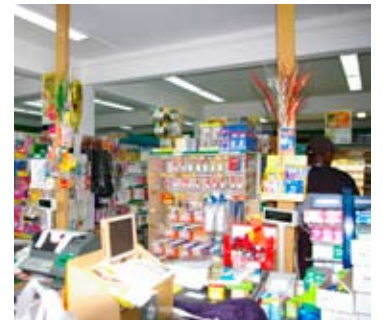
Fig. V-35 : Supermarché, nombreuses chutes d'objets.

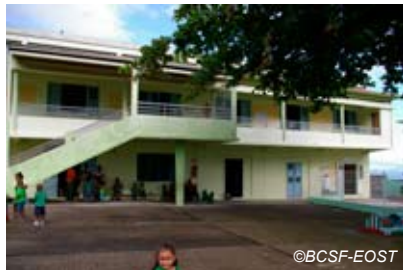
Fig. V-36 : Ecole primaire de Dominante.

Parmi les dégâts représentatifs de la secousse sur la commune, l'école primaire de Dominante a connu quelques dommages de niveau 1 à 2 (vulnérabilité B). Ce bâtiment âgé d'environ 65 ans laisse entrevoir de la fissuration sur des poteaux, des éclatements de mortier, des fissures entre l'ossature et les murs de remplissage.

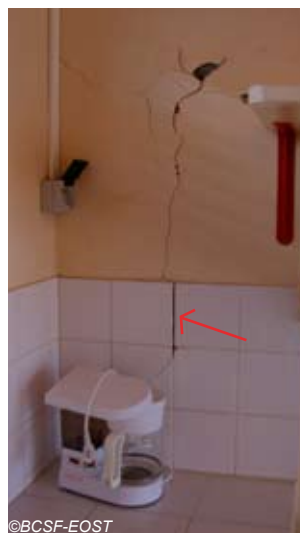
Fig. V-38 : Ecole primaire de Dominante, fissure légère et éclatement de carrelage.

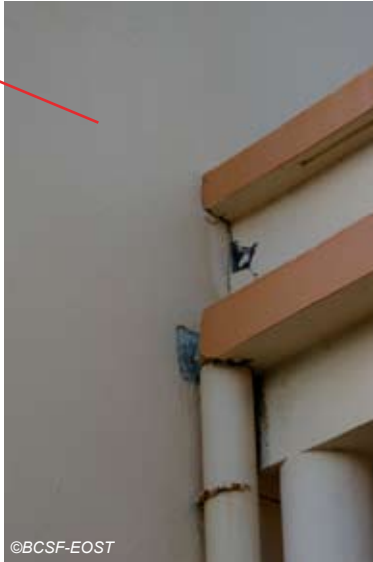
Fig. V-41 : Eglise de Marigot
éclatement de béton,
entrechoquement.

Le clocher de l'église du bourg, par l'oscillation de sa structure, a généré l'endommagement de sa façade au niveau de l'accroche du passage couvert reliant le clocher à la nef. Cette liaison entre les deux bâtiments est la source de cet effet de pilonnage entre les bâtiments. Par ailleurs des traces d'infiltrations préexistantes montrent une fragilité antérieure (Fig. V-41).

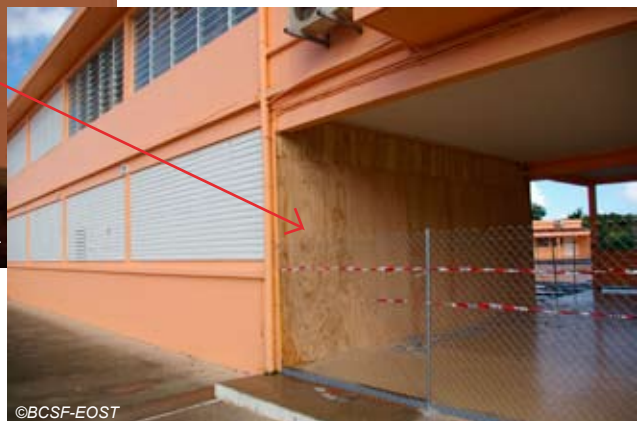
Au Collège du Marigot (Fig. V-42), l'irrégularité des remplissages au rez-de-chaussée a entraîné la rupture hors-plan d'un mur en maçonnerie au niveau du préau; (dommages de niveau 3/4 - vulnérabilité B/C) ; des fissures fines ont été observées en petit nombre aux angles de poutre et de la dalle principale du 1^{er} étage.

Fig. V-43 : Le Marigot - Collège du Marigot, effondrement d'un mur de cloisonnement.

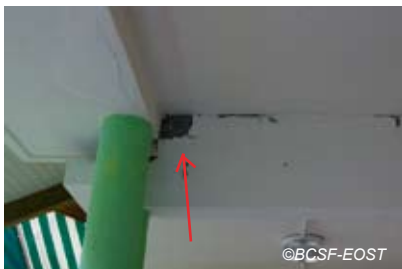
Fig. V-44 : Le Marigot - Affaissement de la terrasse d'un restaurant situé en bord de talus ayant engendré des mouvements importants sur la structure.

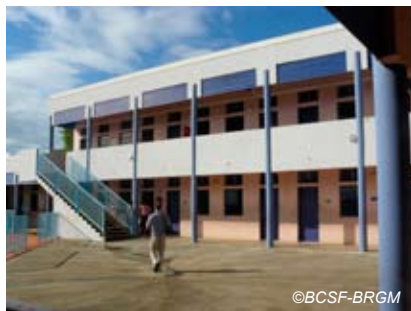
Fig. V-45 : Le Marigot, école primaire de Baignoire.

A l'école primaire mixte de Baignoire, de construction récente (1994), de nombreux dommages ont été observés sur la structure du bâtiment. De nombreuses fissures sont présentes sur les murs porteurs, des éclatements de béton se sont produits entre quelques piliers et les poutres horizontales.

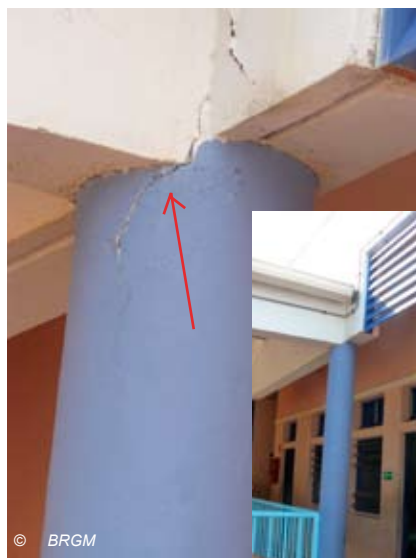
Fig. V-46 : Le Marigot, école primaire de Baignoire - endommagement de pilier.

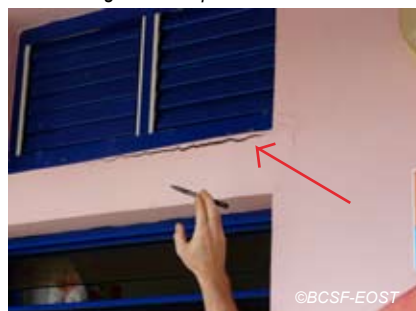
Fig. V-48 : Le Marigot, école primaire de Baignoire fissure sur linteau.

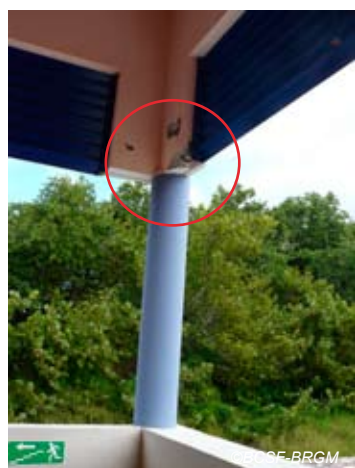
Fig. V-50 : Le Marigot, école primaire de Baignoire - éclatement de béton au niveau de l'attache des jalousies métalliques .

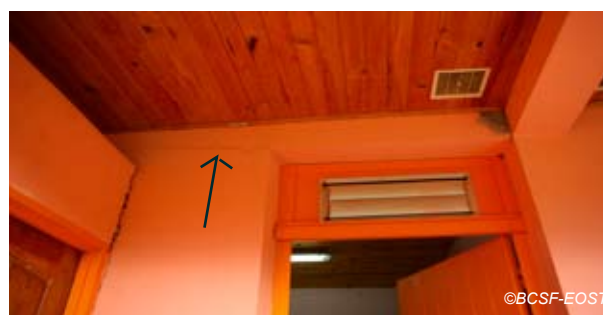
Fig. V-51 : Le Marigot, école maternelle du Bourg - fissure légère mur porteur.

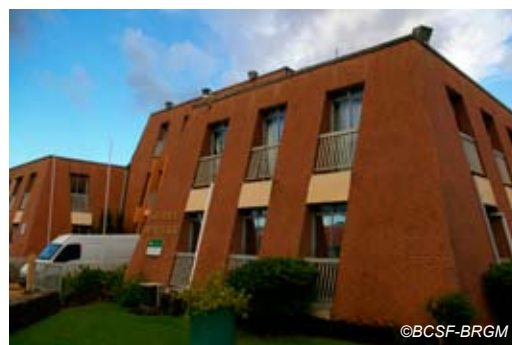
La mairie (Fig. V-52) localisée au centre du bourg a oscillé fortement, certains placards se sont ouverts et ont été vidés de leurs contenus. Le déplacement de mobilier lourd a été constaté. Des dégâts légers au sol (décollement de carrelage) se sont produits, mais la vulnérabilité de ce bâtiment sous forme pyramidale reste incertaine (vulnérabilité C ou D).

Fig. V-52 : Mairie de Sainte-Marie.

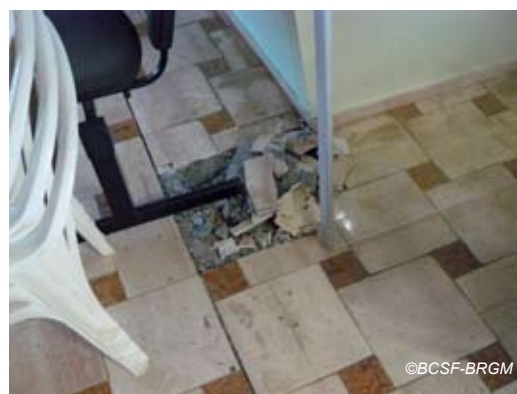
Fig. V-53 : Mairie de Sainte-Marie - décollement de carrelage au sol.

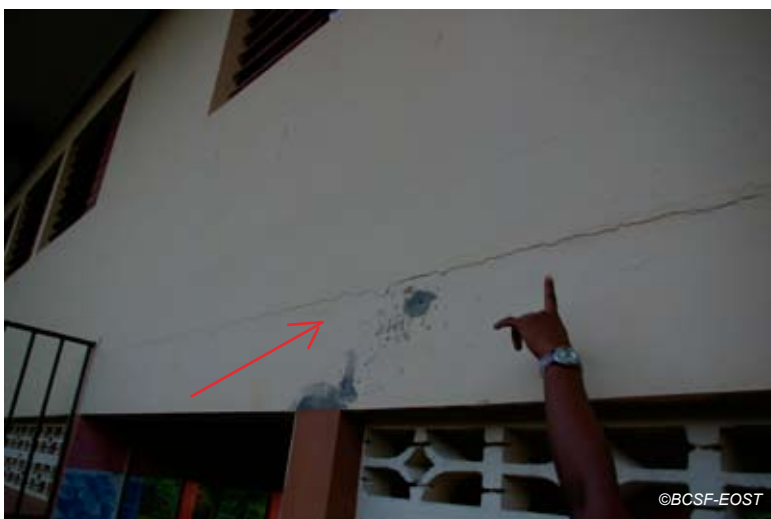
A l'école Antonin Jérôme Mercan (Fig. V-56-57), de nombreuses fissures fines horizontales sur les parties porteuses ont été observées (niveau 2 - vulnérabilité C).

Fig. V-56 : Sainte-Marie, école Antonin Jérôme Mercan.

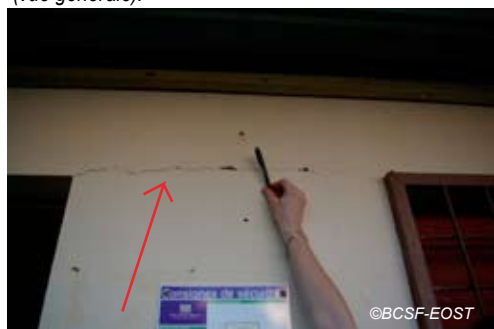
Fig. V-57 : Sainte-Marie, école Antonin Jérôme Mercan fissure légère .

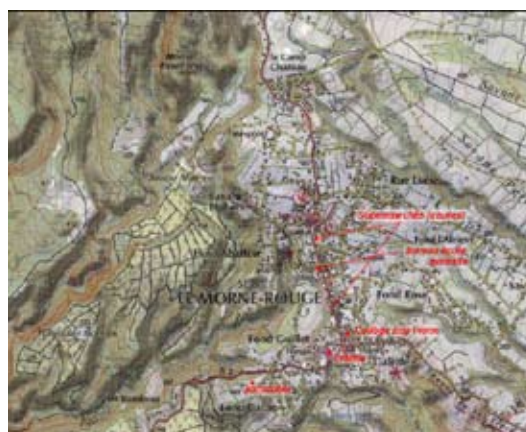
Fig. V-62 : Localisation des dommages sur la commune.

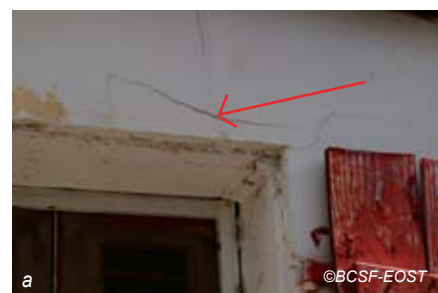
Les dégâts sur cette commune sont principalement de niveau 1 et plus rarement 2. Les particuliers n'ont que très rarement signalé des effets sur les maisons. Deux villas (RC+1) ont été affectées d'après la mairie, au quartier Saint-James et rue M. Noël (décollement de cloison et fissures en pieds de poteaux). Nous avons effectué une visite sur une zone restreinte du centre de Saint-Pierre, où nous avons pu constater la présence de fissures fines (niveau 1) dans la majorité des maisons individuelles (RC) en ossature béton armé et remplissage en maçonnerie (Fig. V-66). Ces maisons, souvent en mauvais état, sont de vulnérabilité A ou B. Les fissures étaient pour la plupart

Fig. V-66 : Saint-Pierre centre - exemples de fissures observées sur quelques maisons individuelles en structure poteau/poutre et remplissage. (vulnérabilité A et B).

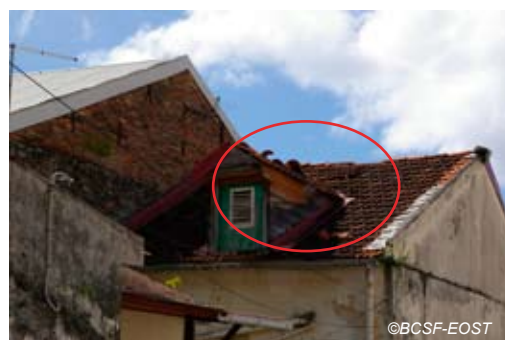
Fig. V-67 : Saint-Pierre centre - maison individuelle, chute de tuiles.

préexistantes et se sont agrandies. Il y a bien des dégâts de niveau 1 sur de nombreux bâtiments de classe A et B. Nous avons également observé des chutes de tuiles récentes probablement dues à la secousse (Fig. V-67).

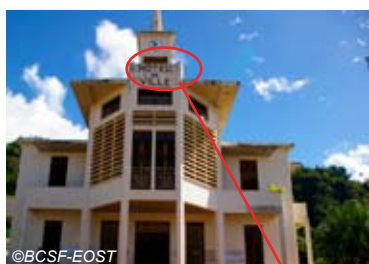
Deux bâtiments communaux ont connu des dégâts. L'école Louis-Fernand Philemont Montout, qui ne laisse apparaître que de rares dégâts de niveau 1. Le claustra de la tourelle de la mairie (poteaux-poutres et remplissage - vulnérabilité C) s'est effondré. Elle révèle à quelques endroits des fissures fines et des chutes de mortier (oxydation de l'armature métallique du béton par infiltration d'eau).

Fig. V-70 : St. Pierre - tourelle de la mairie (effondrement du claustra).

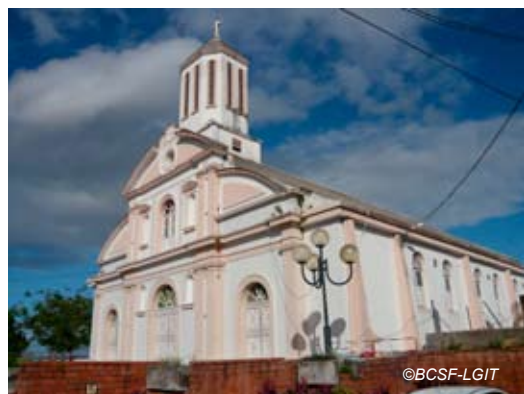
2. Il s'agit d'un bâtiment des années 1940 dont la façade est en maçonnerie de pierres brutes et le clocher en ossature béton armé (vulnérabilité B). La façade a connu une désolidarisation du reste de l'édifice (fissure ouverte de 5 cm au sommet). Elle comporte également des fissures assez larges.

Fig. V-74 : Gros-Morne, façade de l'église.

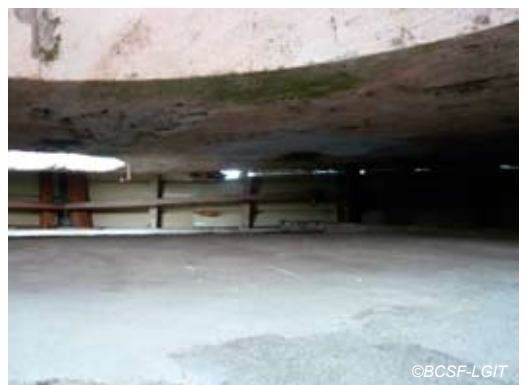
Fig. V-75 : Gros-Morne, détachement de la façade de l'église (prise de vue en contre-plongée).

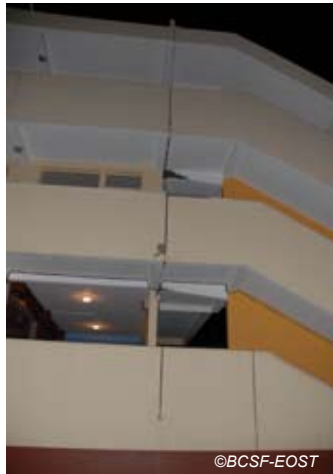
Fig. V-80 : La Trinité, école Auguste Réjon dégât au droit du raccordement de l'escalier.

Il n'a souffert du séisme que très localement, au niveau de l'escalier reliant les deux bâtiments (Fig. V-80 et V-81). Celui-ci est en appui sur le bâtiment principal. Un témoin raconte avoir entendu le cognement de l'escalier sur le bâtiment lors du séisme. Le mur extérieur du bâtiment principal, en contact avec l'escalier, a été endommagé par des fissures qui avaient déjà été colmatées lors de notre arrivée. L'escalier laisse apparaître de petites fissures de quelques centimètres vers la cour de l'école.

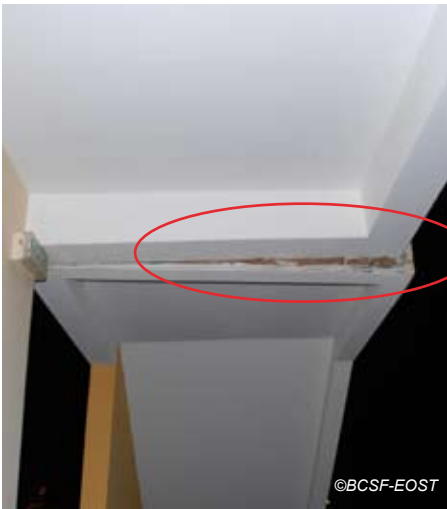
Fig. V-81 : La Trinité, école Auguste - dégât au droit du raccordement de l'escalier (basculement).

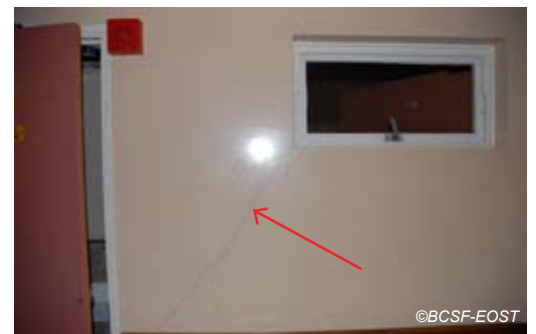
Fig. V-83 : La Trinité - (CH L.D), fissure fine à 45° en angle de fenêtre sur cloison.

faible capacité portante (tassement observé dans le vide sanitaire). Le bâtiment a été affecté par de nombreuses fissures fines dans les murs de remplissage et sur les éléments structuraux, (environ 1 à 2 cm) (Fig. V-83 et V-86). Lors du séisme, des armoires se sont renversées. Localement, le carrelage du sol s'est décollé, fissuré et bombé, celui d'un des mur est tombé.

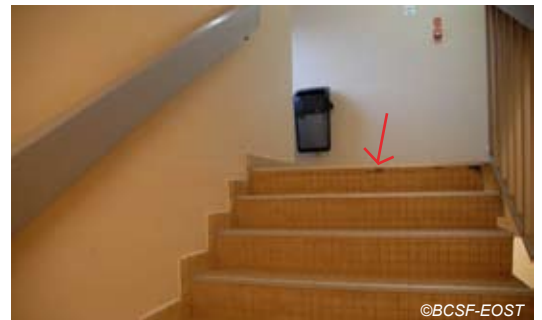
Fig. V-86 : La Trinité - (CH L.D), éclatement de carrelage sur nez de marche.

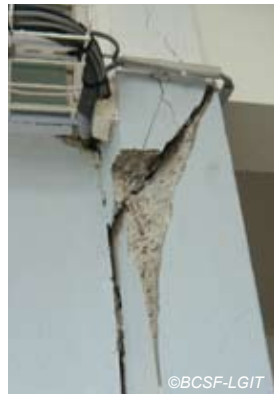
Fig. V-92 : La Trinité - Bâtiment H de l'AFPA - Rupture d'un poteau par effort tranchant .

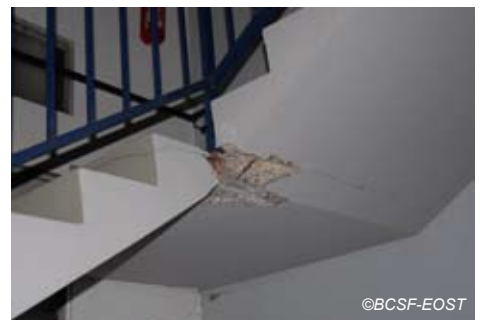
Fig. V-93 : La Trinité - Bâtiment H de l'AFPA - éclatement du béton de couverture par torsion de l'escalier.

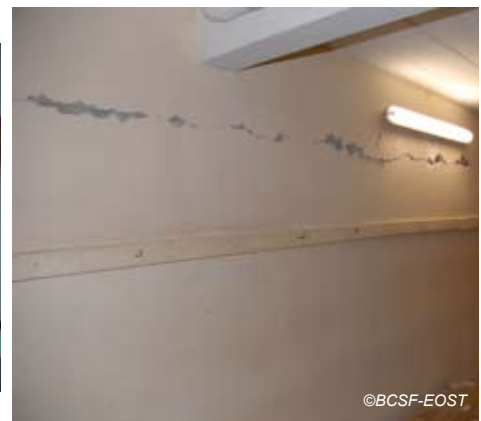
Fig. V-95 : La Trinité - Bâtiment H de l'AFPA - fissure horizontale.

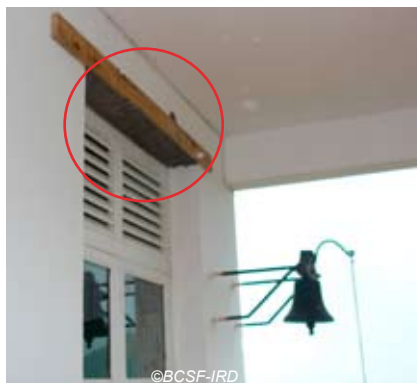
L'un des bâtiments de l'école (datant de 1955) a été endommagé par des fissures dans les éléments porteurs (poteaux, poutres). Des chutes de plâtre ou de mortier constituent les dommages principaux. Les dégâts ayant déjà été réparés lors de notre passage (Fig. V-98/99), il a donc été plus difficile de les évaluer. Selon un responsable, des travaux sont programmés chaque année sur ces bâtiments ayant été réalisés avec un béton de mauvaise qualité (tendance au gonflement). Ce gonflement signale l'infiltration d'eau dans le béton et la corrosion de l'armature des piliers. De toute évidence, ces bâtiments de vulnérabilité B peuvent subir des dommages même structuraux pour une intensité de secousse assez modérée.

Fig. V-98 : Ecole de Morne Vert, dommage sur linteau (en cours de réparation)

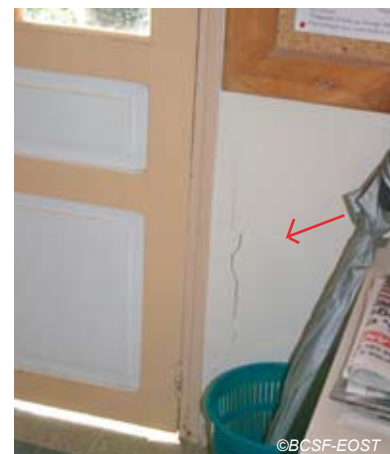
Fig. V-100 : Le Carbet, CCAS - bâtiment de vulnérabilité A - dégât structural léger.

Le CCAS , bâtiment de vulnérabilité A, a subi l'agrandissement de fissures existantes (niveau 1 à 2).

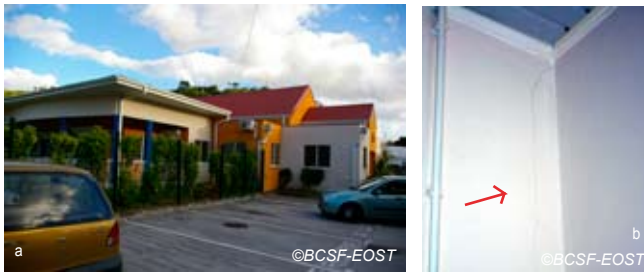
La crèche, construite en 2004 selon les normes parasismiques (vulnérabilité D-E), comporte quelques micro-fissures verticales de niveau 1.

Fig. V-103 : Le Carbet, crèche comportant quelques microfissures, vulnérabilité D-E (terrain plat et mou).

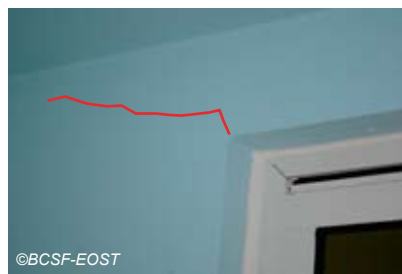
Fig. V-104 : Le Carbet, crèche - fissure en angle de porte.

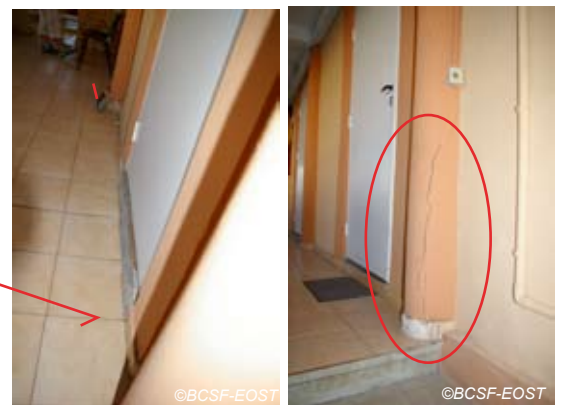
Le Collège du Carbet (Fig.IV-106), proche de la plage (vulnérabilité C), est affecté de dégâts de niveau 2. Le sol est très instable, le bris des vagues fait parfois à lui seul rentrer le bâtiment en vibration. Les pilotis supportant la galerie (sortie de la bibliothèque) se sont affaissés entraînant une fissuration de la dalle de la galerie à l'accroche du mur au 1^{er} étage du bâtiment.

Fig. V-107 : Le Carbet, collège, galerie du 1^{er} étage.

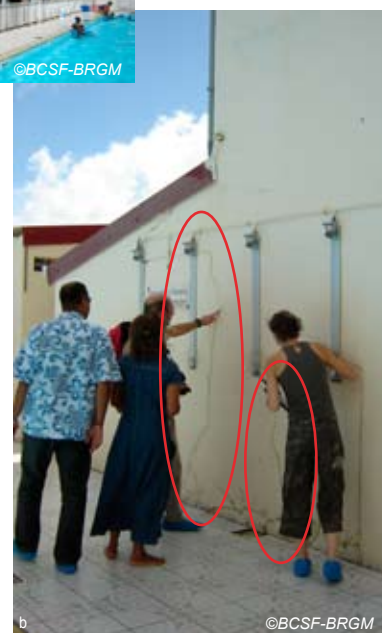
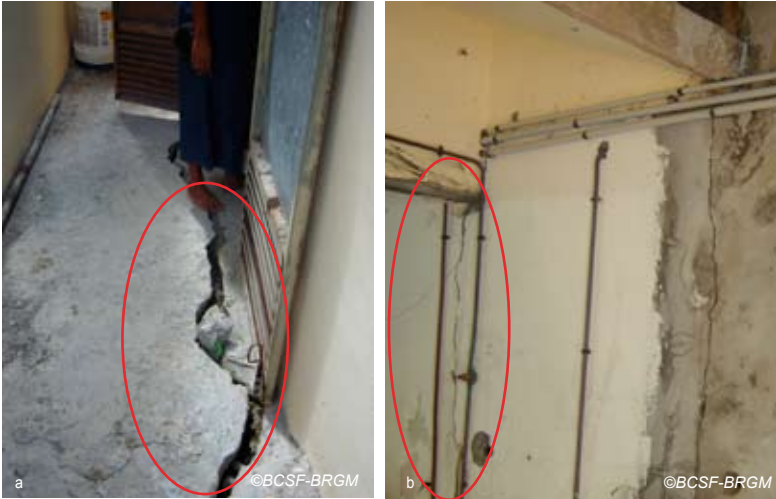
Fig. V-109 : Le Robert -Piscine de Miramar.

en maçonnerie est endommagé et laisse entrevoir l'ouverture de larges fissures, pour la plupart préexistantes, dans le sol (Fig. V-108, 109) et dans les murs.

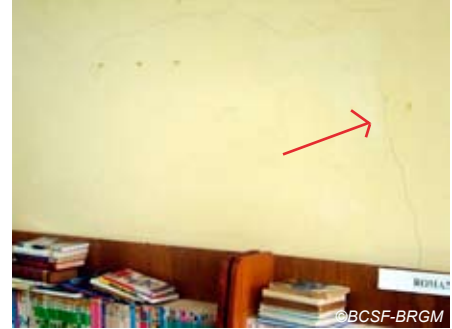
Fig. V-110 : Le Robert -Bibliothèque.

Les autres bâtiments sont également fissurés. Un joint de dilatation à l'entrée semble avoir joué et montre une ouverture différentielle entre le haut

et le bas (plus large en haut).

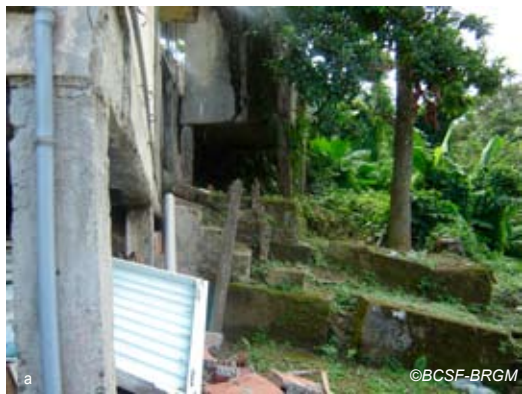
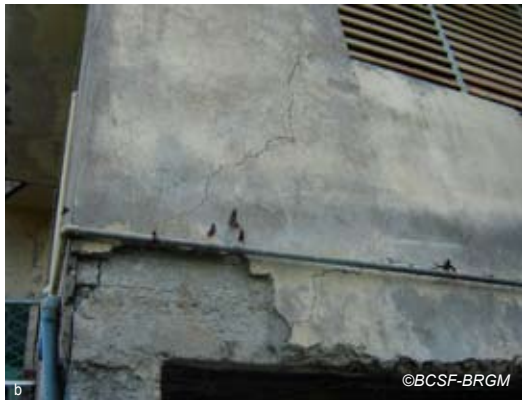
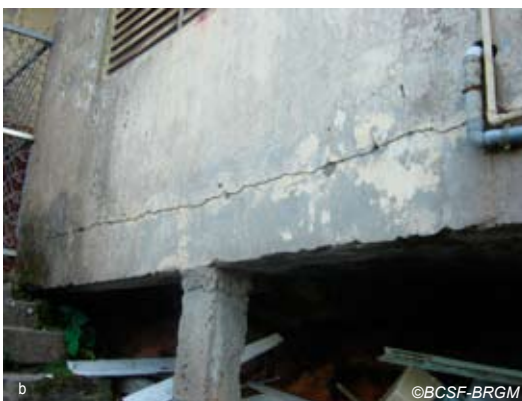
L'annexe, de vulnérabilité A (Fig. V-11) qui abritait notamment la cuisine s'est écartée du bâtiment principal et a été endommagée, la rendant inutilisable. Elle se trouve à quelques mètres d'une ravine et présentait des désordres préexistants (photo).

Fig. V-111 : Le Robert - ancienne cuisine.

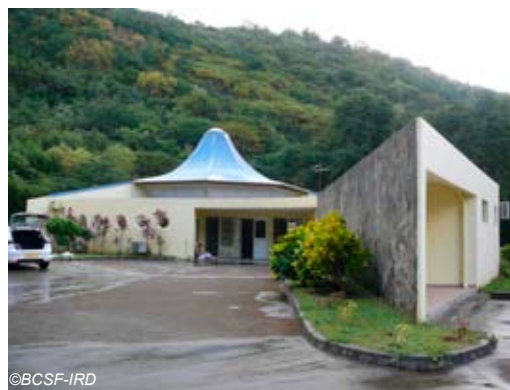
©BCSF-IRD
 Fig. V-112 : Bellefontaine - crèche du quartier Corossol.

Le bâtiment est situé en fond de vallée près d'une rivière, le terrain est tabulaire et composé notamment de dépôts volcaniques.

Lors du séisme, des dommages de niveau 1 à 2 sont apparus, fissures fines aux jonctions murs

et plafonds dans plusieurs pièces. Un affaissement de terrain a également été observé dans le fond du jardin près de la rivière.

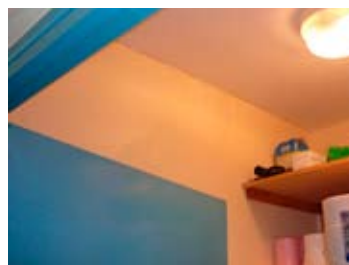
Fig. V-113 : Bellefontaine - crèche - fissure entre mur et dalle.

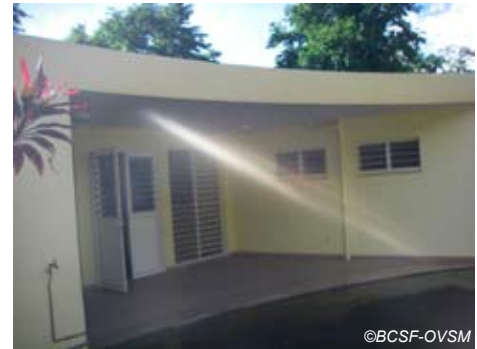
Fig. V-114 : Bellefontaine - crèche

Le pourcentage de bâtiments endommagés sur la commune reste très faible. En particulier, il semble que les fissures dans les maisons individuelles et dans la crèche du quartier Cheval Blanc proviennent d'un léger tassement différentiel.

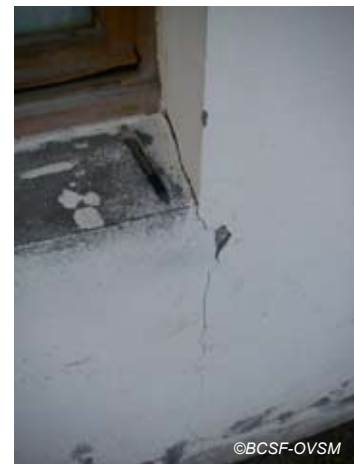
Fig. V-115 : Bellefontaine - maison individuelle - fissure non liée aux effets du séisme.

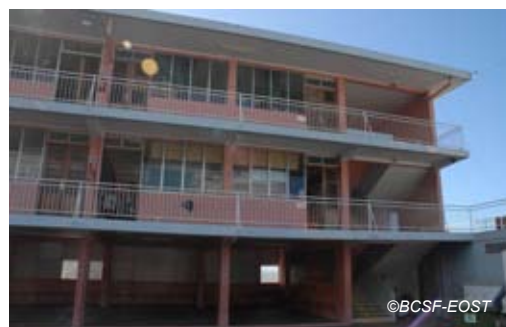
Fig. V-116 : Case-Pilote, école primaire Saint-Just Orville - RC partiellement transparent.

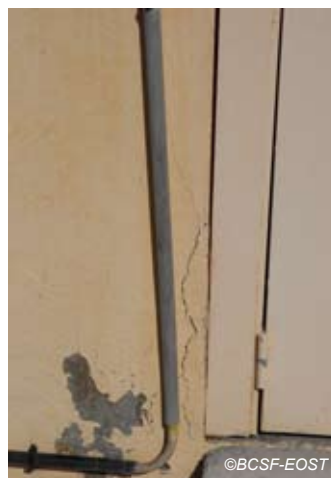
Très peu de dégâts ont été signalés sur la commune. Ils se limitent à quelques fissures fines, plus rarement larges et profondes, aussi bien dans les maisons en poteaux-poutres en béton armé avec remplissage en maçonnerie que dans les bâtiments collectifs en maçonnerie. Une croix en pierre de taille est tombée du pignon de l'église, (Fig. V-118) ainsi que quelques tuiles de son toit. L'école Saint Juste Orville, construite dans les années 60 sans conception parasismique, est composée de deux étages avec un rez-de-chaussée en partie transparent (Fig.V-116). Elle est construite sur du rocher (terrain en pente) et n'a subi que quelques fissures fines au niveau des jonctions remplissage-structure et quelques chutes d'enduit indiquant des dommages de niveau 1 (Fig. V-117).

Fig. V-117 : Case-Pilote, école primaire Saint-Just Orville -fissure légère le long d'une huisserie de porte.

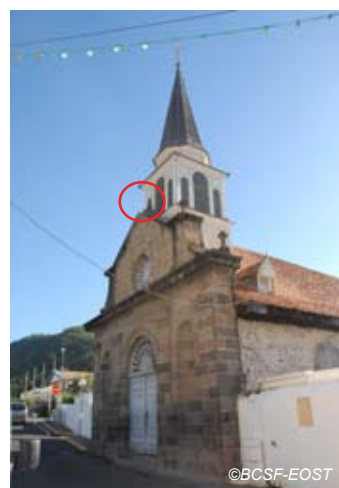
Fig. V-118 : Case-Pilote, église, chute d'une croix et de quelques tuiles.

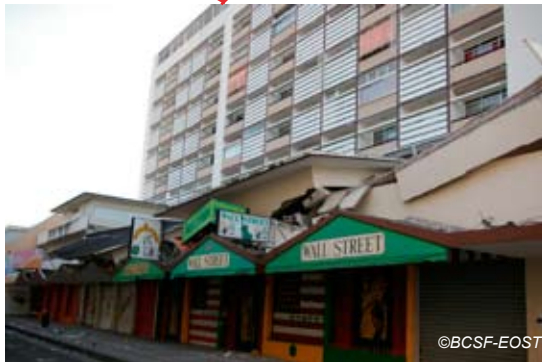
Fig. V-124 : Fort-de-France
Immeuble Plein Ciel,
façade ouest, effondrement du parking.

19 bâtiments, déclarés au jour de la visite, ont subi des dommages. Pour les habitations de type poteaux-poutres avec remplissage en maçonnerie, celles qui ont subi des dommages ont toutes des fissures fines ou superficielles et quelques unes des fissures larges et profondes (quelques cm). Tous les bâtiments ont subi des chutes de plâtre (petits ou gros morceaux). Les bâtiments collectifs ont été affectés par des fissures fines de façon généralisée et parfois des fissures larges ou de nombreuses chutes de petits morceaux de plâtre. Dans les trois bâtiments les plus affectés (immeuble Plein Ciel, SGBA et collège Dillon), on constate quelques écroulements de cloisons, quelques fissures aux joints de poutres, poteaux, angles de murs ou dalles et des chutes de mortier aux joints de murs ou dalles armées. Le parking du bâtiment Plein Ciel est partiellement effondré.

ou moins fines et de chutes de petits morceaux de plâtres. Par contre, la partie commerciale et parking accolée à cet immeuble avec un joint de dilatation fin (apparemment 1 à 5 cm maximum) s'est partiellement effondrée au niveau du parking sur les 2/3 de sa longueur, seul le RC a résisté. La partie haute a visiblement été "poussée" vers la rue suite à un martèlement avec le bâtiment principal. La dalle supérieure du bâtiment commercial-parking a été retenue par l'auvent en béton armé (Fig. V-124). Elle a continué de glisser dans les jours qui ont suivi le séisme. Un tassement ou enfoncement global du bâtiment "commercial" est visible (décrochement d'environ 1,5 cm du carrelage et de la dalle de l'auvent au niveau du joint de dilatation) peut-être pré-existant au séisme.

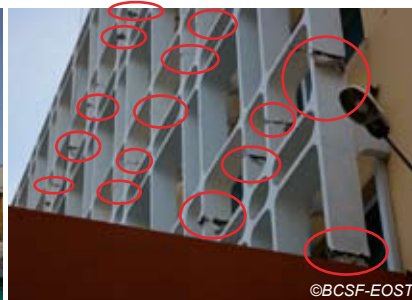
Fig. V-126 : Fort-de-France
Immeuble SGBA façade est, détail
des ruptures au niveau des joints.

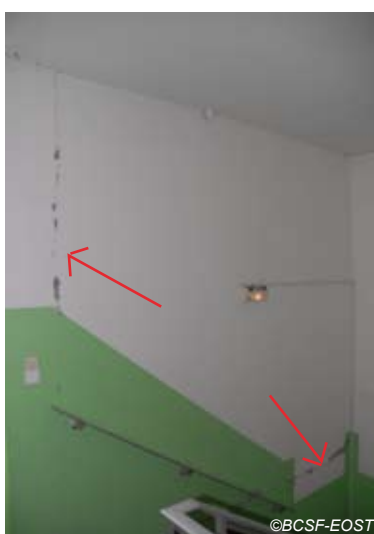
Fig. V-129 : Fort-de-France Immeuble SGBA fissures intérieures entre pilier/dalle et remplissage.

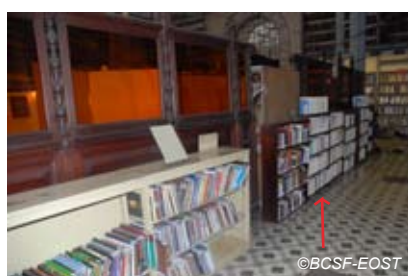
Fig. V-130 : Fort-de-France Bibliothèque Schoelcher (partie ancienne), renversement de mobilier.

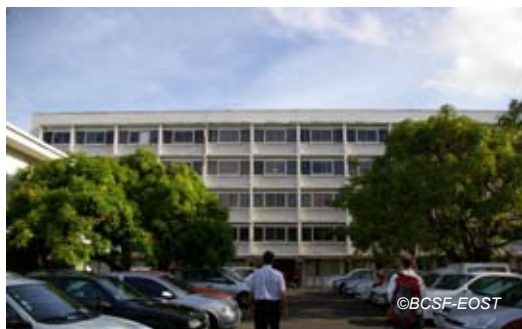
Fig. V-133 : Fort-de-France - bâtiment D de la préfecture - 4 niveaux (structure portique en béton armé et remplissage).

Le bâtiment D de la préfecture, en bon état général, est situé dans l'enceinte de la préfecture et date de 1964 (Fig. V-133). Il est composé de 4 niveaux, sans sous-sol, avec une structure en ossature en béton armé et remplissage en maçonnerie, bâtie sur 3 pieux (30 x 30 cm) sous chaque portique (pas de conception parasismique). Il est conçu avec joint de dilatation. Il est bâti sur une ancienne zone de mangrove (substratum à 25 m). Il a subi divers dégâts non structuraux (fissures entre les parties porteuses et le remplissage), (Fig. V-134). Ces dégâts légers sont de niveau 2.

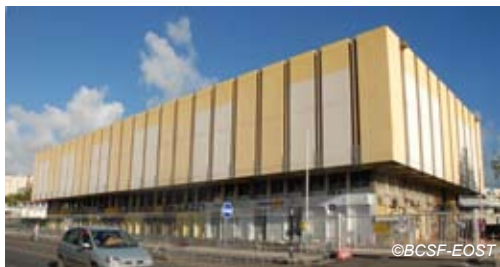
Fig. V-135 : Fort-de-France - Centre de tri (La Poste).

sures aux contacts entre les murs (plaques de béton préfabriquées) et les dalles (aussi bien au-dessus qu'en-dessous de la dalle) (Fig. V-135). Le joint de dilatation a travaillé et quelques éléments de béton ont été brisés. Un élément de façade instable s'est effondré sur des véhicules (Davidovici 2008). Le collège Dillon 1 a également subi des dégâts (fissures et bris de vitres des lamelles pare-soleil). Ce bâtiment n'a pas été visité. Selon le rapport de Victor Davidovici (Le séisme de Martinique du 29 nov. 2007, rapport de mission, février 2008), des dégâts de niveau 2 ont été générés. Ce bâtiment de 1972 (portique en béton armé) a subi un léger entrechoquement au droit du joint de dilatation. L'absence de contreventement dans le sens longitudinal est un de ses points faibles, les abouts de consoles sont également très dégradés par la corrosion.

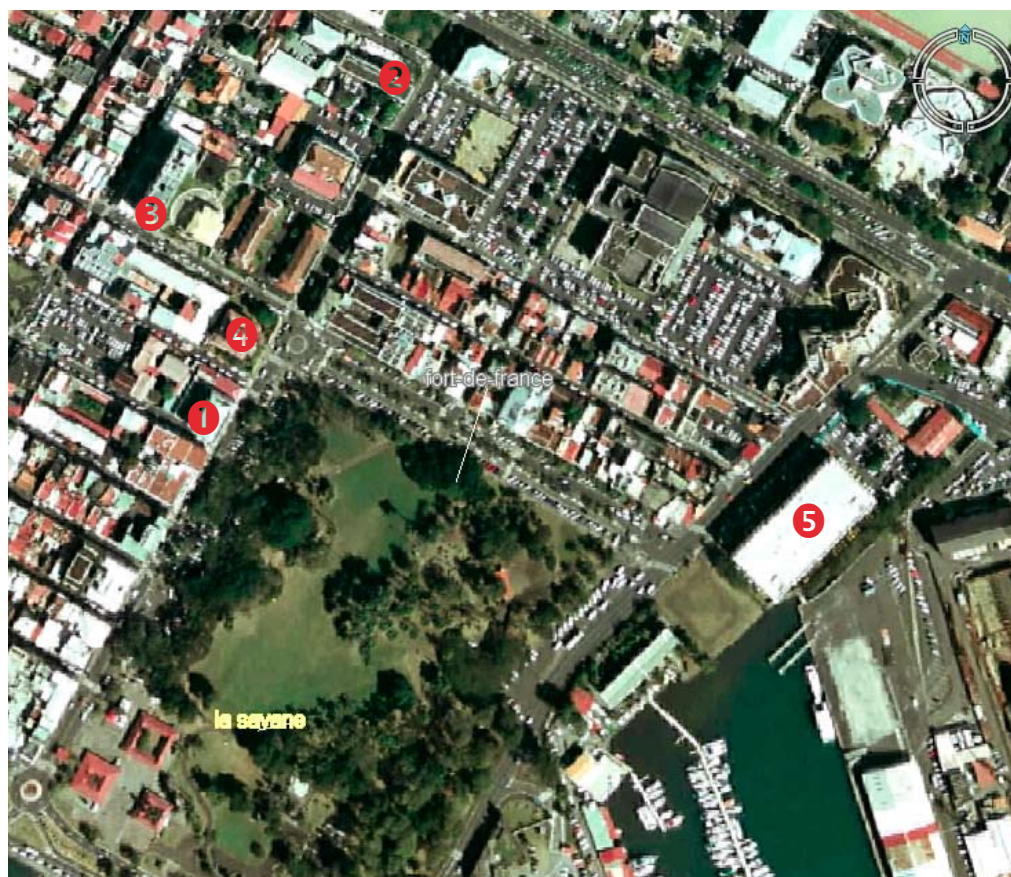
Fig. V-137 : Fort-de-France - Localisation des effets les plus importants sur les bâtiments.

Les dégâts les plus importants sont localisés à proximité du port dans un rayon de 1 km sur une ancienne zone de mangrove. Pour autant d'autres bâtiments comme celui de la Banque Populaire localisés à proximité de l'immeuble de la Société Générale n'ont subi que très peu de dommages voire pas de dommages du tout sur leurs structures.

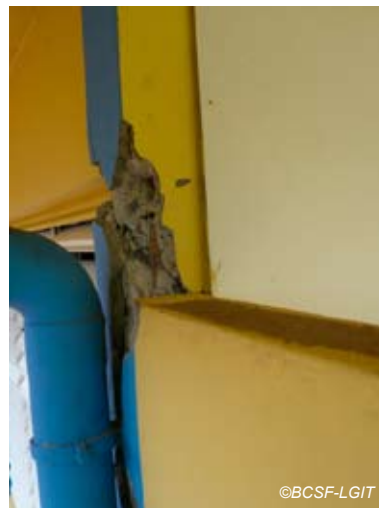
Situé en bord de talus (remblai), c'est un petit bâtiment de plain-pied avec une ossature en béton armé (remplissage en maçonnerie). En dehors de quelques fissures fines, on note la rupture par effort tranchant d'un "poteau court" du côté du talus ainsi que le fort endommagement d'une cloison du côté cour déjà remplacée lors de notre passage.

Fig. V-140 : Le Lamentin, école Bas Mission, dégâts sur "poteau court".

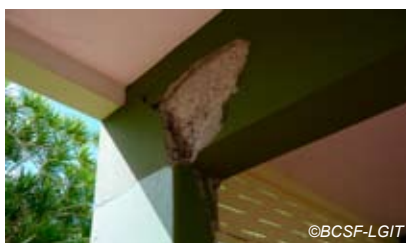
Fig. V-141 : Le Lamentin, école primaire des Roches Carrées.

Il s'agit d'un bâtiment à ossature béton armé RC+2 de 1964 avec un rez-de-chaussée transparent. Il fait environ 50 m de long avec un joint de dilatation qui a travaillé durant le séisme. Le seul contreventement longitudinal est un voile de 3 m de longueur supportant l'escalier. On note de nombreuses fissures fines notamment aux joints de poutres, quelques fissures larges : quelques poteaux ont subi des dommages par effort tranchant ou par flexion (poteaux courts notamment). Le voile longitudinal a été endommagé par flexion. Des cloisons ont été fortement endommagées dont l'une presque écroulée au niveau du joint de dilatation.

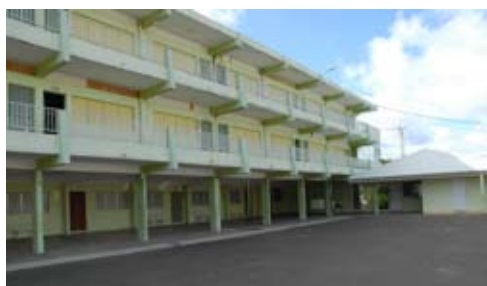
Fig. V-144 : Le François - Ecole Anne Marc.

extérieurs sur une coursive et les escaliers sont placés aux deux extrémités avec des voiles dans le sens longitudinal du bâtiment. Les joints de dilatation ont joué et une importante poussière en est sortie lors du séisme : comme le laisse entendre également un témoin par Internet : "dégagement de petits nuages de poussière de ciment au niveau du balcon, peut-être au niveau du joint de dilatation qui s'est détaché". Plusieurs poteaux de section rectangulaire au rez-de-chaussée du bâtiment (coté sud-est principalement), ont été endommagés (Fig. V-146 et V-148) à leur base. De nombreuses fissures fines ont été constatées sur les éléments porteurs de l'ensemble du bâtiment. D'autre part, de nombreuses fissures fines ou larges ont été constatées dans la maçonnerie. Des chutes de mortier provenant d'éléments porteurs ont également été observées. Ces dégâts ont imposé la fermeture du bâtiment. La classe de vulnérabilité du bâtiment a été évaluée entre B et C, compte-tenu de la transparence du rez-de-chaussée.

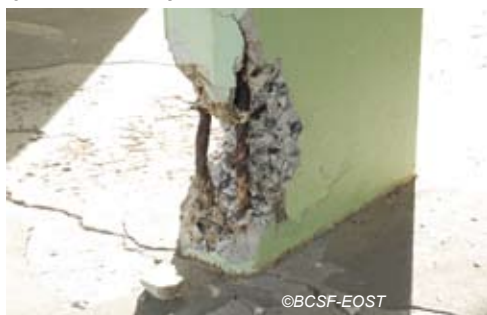
Fig. V-146 : Le François - Ecole Anne Marc - éclatement de mortier en pied de poteau et début de flambement des armatures.

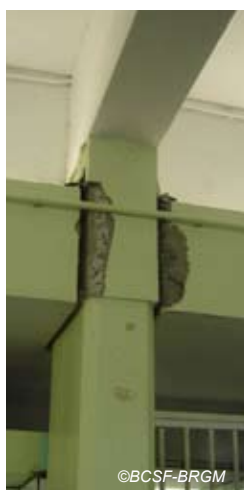
Fig. V-145 : Le François - Ecole Anne Marc, éclatement de mortier suite à l'entrechoquement du pilier du bâtiment principal avec la dalle du bâtiment accolé.

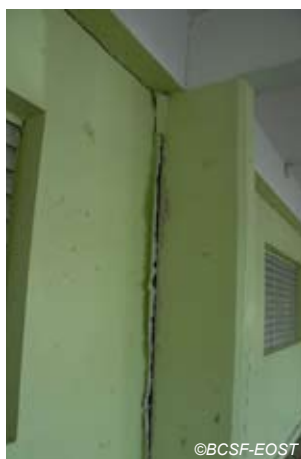
Fig. V-147 : Le François - Ecole Anne Marc, fissures au contact entre le bâtiment principal et un bâtiment accolé.

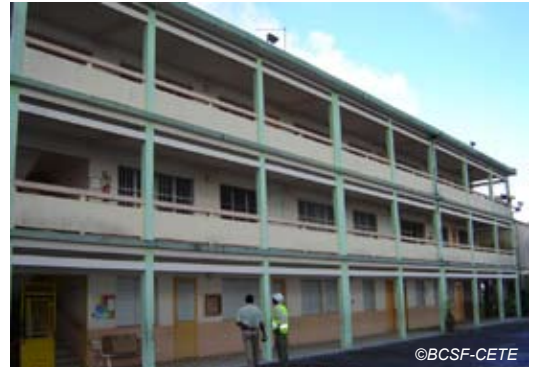
Fig. V-149 : Le François - Morne Pitault..

Le bâtiment de l'école Morne Pitault est comparable à celui d'Anne Marc en poteaux-poutres mais avec un remplissage au rez-de-chaussée. Il comprends deux étages avec une coursive et date des années 60 sans conception parasismique (Fig. V-149). Il est situé sur un haut topographique avec une forte pente à l'arrière. Les terrains sont des dépôts volcaniques altérés sur plusieurs mètres de profondeur. Le bâtiment porte de nombreuses fissures fines et larges sur les éléments non porteurs et de façon plus rare sur les éléments porteurs. Des petits morceaux de plâtre se sont détachés et de nombreuses fissures ont été observées au niveau des contacts « remplissage-poutre » et « remplissage-dalle béton » ainsi qu'au niveau des ouvertures (portes et fenêtres). Sur la partie arrière du bâtiment, de larges fissures en croix traversent totalement le mur de maçonnerie (Fig. V-150). Le bâtiment comprend deux joints de dilatation dont un est très altéré, avec de la végétation et une forte imprégnation d'eau. Au premier étage, au niveau du joint altéré, la liaison poteau-poutre sur la façade est fortement affectée avec une perte importante de béton. Cette école a été totalement fermée et doit être démolie sous peu.

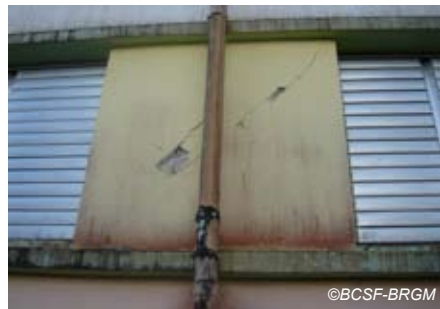
Fig. V-150 : Le François, école Morne Pitault, cisaillement.

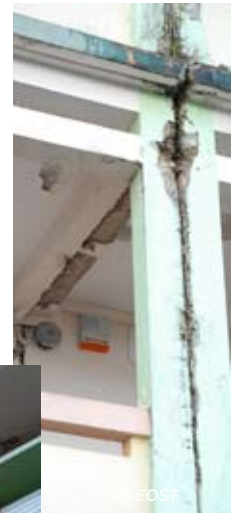
Fig. V-151 : Le François, école Morne Pitault, éclatement de béton au niveau du joint de dilatation (effet d'entrechoquement).

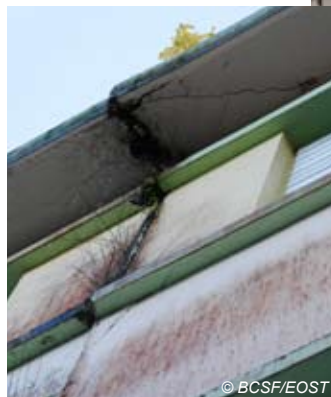
Fig. V-152 : Le François, école Morne Pitault, éclatement de béton au niveau du joint de dilatation (effet d'entrechoquement).

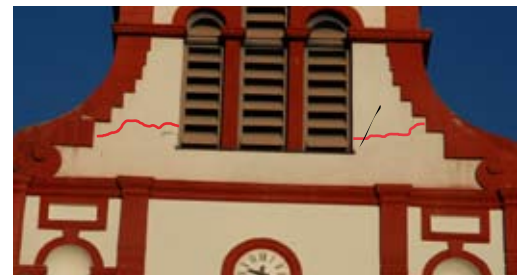
Le clocher de l'église a été légèrement fissuré de part et d'autre de sa baie en partie haute de la façade (Fig. V-156).

Fig. V-156 : Ducos - Fissuration du clocher de l'église.

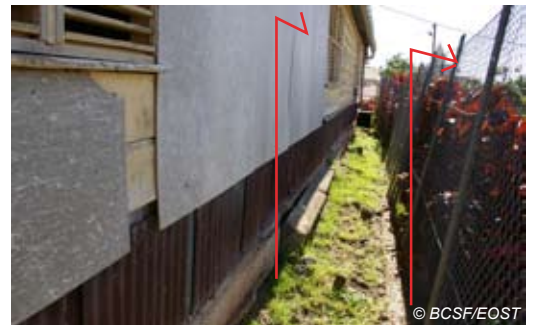
Fig. V-158 : St.-Esprit , annexe de la Maternelle 1 - affaissement en bord de talus.

Sur le territoire de la commune, les dégâts sont très limités ; seule l'école maternelle connaît la fermeture de 3 classes dans son annexe (bois et maçonnerie) située en bord de talus en proie à un tassement de sol. Le soubassement en ciment montre une inclinaison vers la pente. Des traces d'altération montrent qu'il était incliné avant le séisme et que le mouvement a été amplifié lors de la secousse. A l'intérieur, les murs et le sol en carrelage sont fissurés.

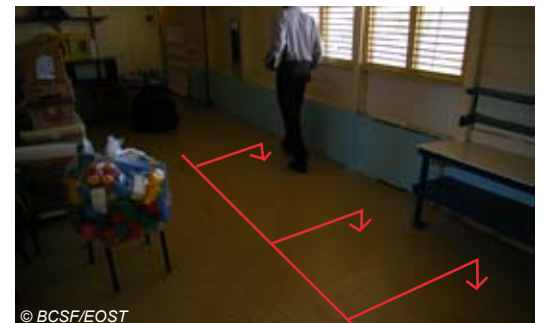
Fig. V-160 : St.-Esprit, annexe de la Maternelle 1 - affaissement et cassure de la dalle.

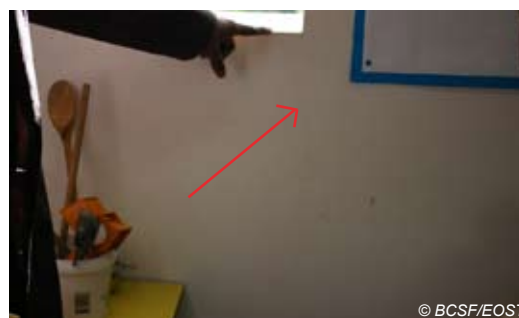
Fig. V-162 : St.-Esprit - Ecole mixte B (annexe) - rares dégâts de niveau 1.

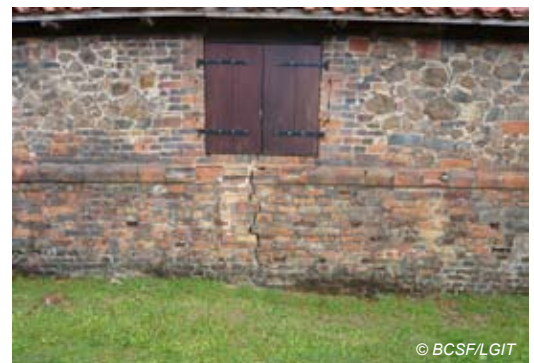
Fig. V-164 : Trois-Ilets, poterie, fissure ouverte dans maçonnerie de briques.

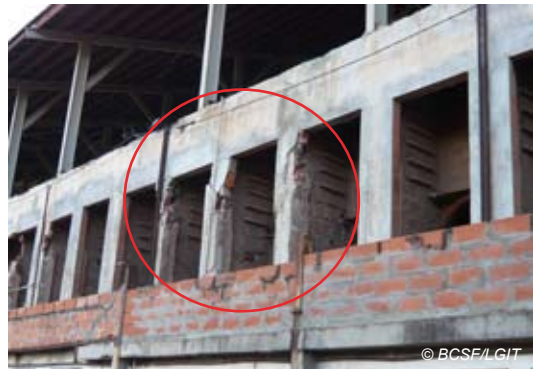
Fig. V-165 : Trois-Ilets, poterie, rupture de poteaux en briques maçonnées.

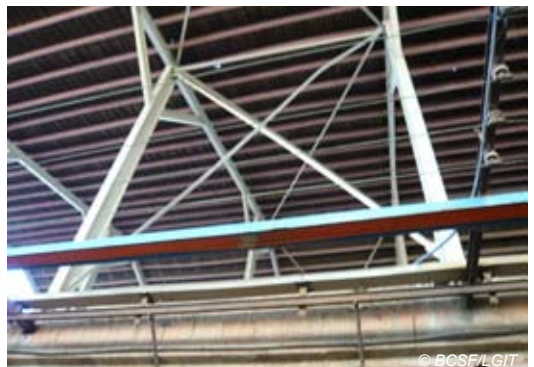
Fig. V-166 : Trois-Ilets, poterie, flambement d'une croix de St.-André dans les séchoirs.
