Séisme de Martinique

29 novembre 2007

Rapport du BCSF : synthèse sismologique
et étude macrosismique

BCSF
Bureau Central
Sismologique
Français

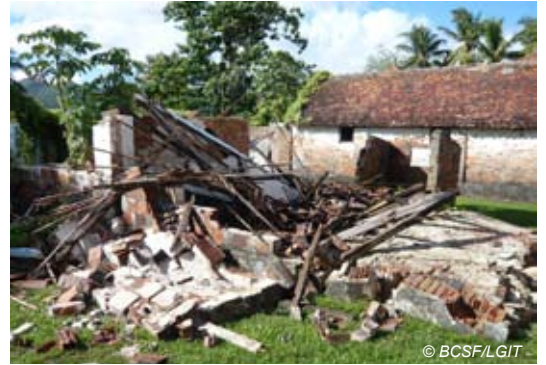
Fig. V-167 : Trois-Ilets, poterie, effondrement d'une cabane d'esclave en maçonnerie de briques.

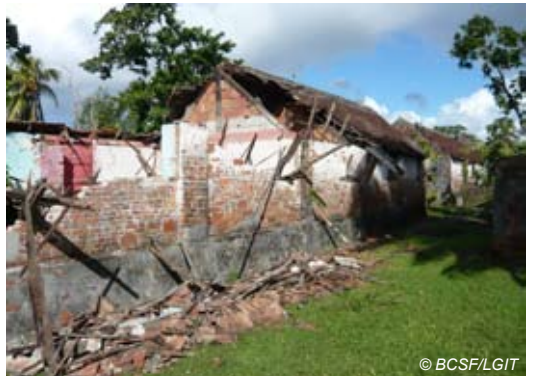
Fig. V-168 : Trois-Ilets, poterie, effondrement d'une cabane d'esclave en maçonnerie de briques.

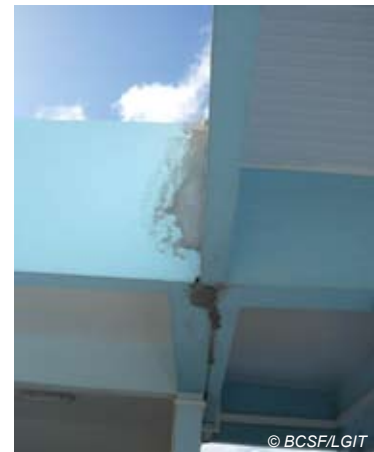
Fig. V-169 : Le Vauclin - Ecole primaire - entrechoquement des deux ailes.

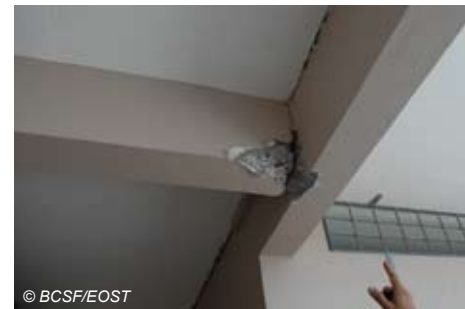
Fig. V-172 : Rivière-Salée - Ecole primaire - dégâts sur partie structurale.

Sur l'école primaire Mixte B (datant d'au moins 50 ans) le rapport des experts précise (Fig. V-171) « pas de désordre structural ; épaufrure d'une poutre console au niveau du joint de dilatation au RC+1 (déplacement différentiel des 2 parties de bâtiment, la poutre console a percuté la poutre de l'autre bâtiment) ». Ce dommage a eu lieu à la jonction entre les 2 bâtiments formant l'école (plan en L), (Fig. V(172).

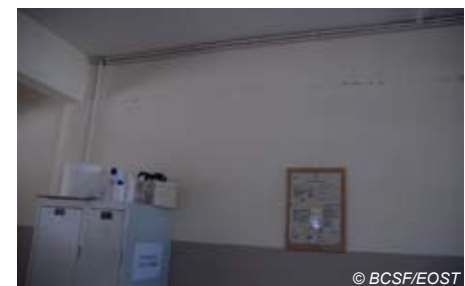
Fig. V-173 : Rivière-Salée, école primaire - fissure légère dans mur de remplissage.

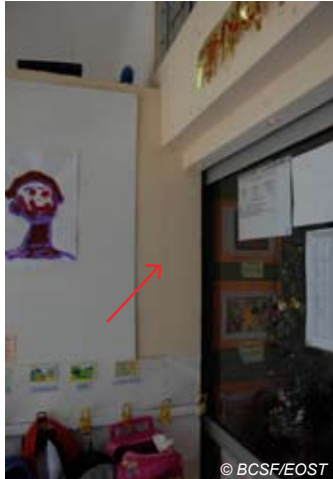
Fig. V-175 : Rivière-Salée - Ecole maternelle de Trénelle - fissure fines.

L'école Maternelle de Trénelle (Fig. V(175 à V-177) construite en 1991 est composée essentiellement de bâtiments de plain-pied, classes et réfectoires sont répartis dans plusieurs corps de bâtiments. Les dégâts se limitent à la chute d'enduit ou de plâtre sur une poutre qui soutient la véranda d'une classe, ainsi que des fissures dans le carrelage du sol dont certaines étaient préexistantes (séisme de 1999), mais qui se sont prolongées lors du séisme de 2007.

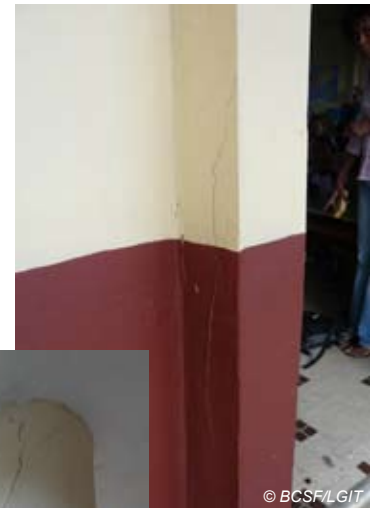
Fig. V-179 : Anses d'Arlet - Ecole Lucea - fissuration dans un poteau peut-être liée à du décollement préexistant du béton.

L'école primaire J. Lucea est un bâtiment de 1954 en béton armé, sans doute une structure mixte poteaux/voiles. On y note quelques fissures dans des poteaux peut-être liées à du décollement du béton (niveau 1).

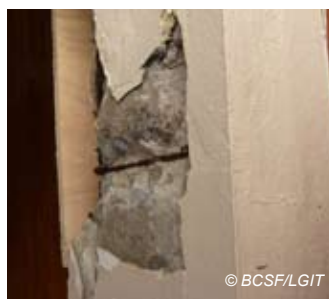
Les dégâts occasionnés sont essentiellement la chute de morceaux de béton de couverture suite à l'infiltration d'eau et à la corrosion des aciers (sable non lavé dans le béton). Le séisme a seulement mis au jour des désordres préexistants. Quelques fissures fines se sont créées, mais la plupart préexistaient déjà et se sont un peu élargies.

Fig. V-183 : Le Diamant, école du Bourg - décollage de béton sur un pilier (infiltration d'humidité préexistantes).

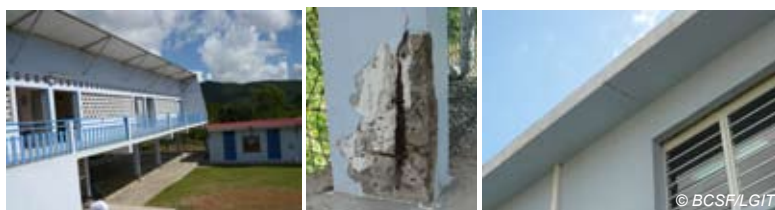
Fig. V-184 : Le Diamant - Ecole du Morne Blanc, décollage de béton, fissure dans la dalle du toit.

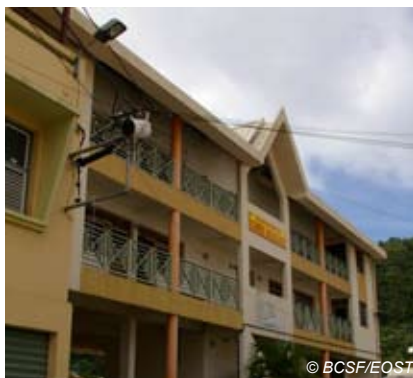
La bibliothèque municipale de construction récente (vulnérabilité C), en structure béton armé comprenant des voiles de béton, présente quelques fissures fines sur des murs porteurs. Des décollements de carrelage se sont produits. Les dégâts sont de niveau 1.

Fig. V-186 : Rivière Pilote - Bibliothèque 6 vulnérabilité C - dégâts de niveau 1.

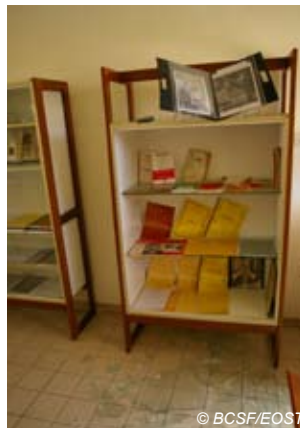
Fig. V-187 : Rivière Pilote - Bibliothèque - effets sur le mobilier et les objets.

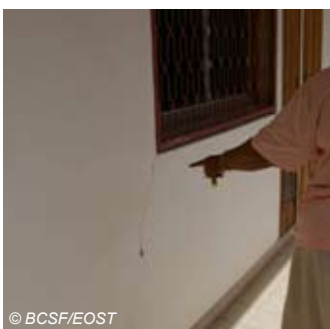
Fig. V-188 : Rivière Pilote - Bibliothèque - fissures fines en angle de fenêtre.

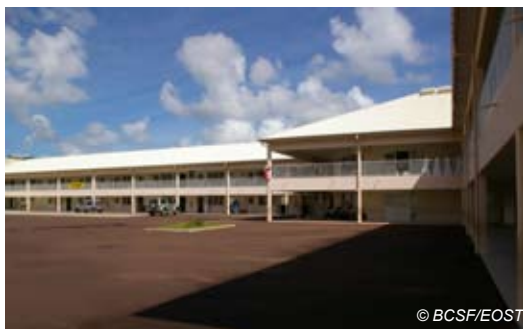
L'école maternelle Manikou, construite il y a 5 ans, intègre dans sa conception un niveau de protection parasismique (vulnérabilité D). On y trouve de légères fissures de niveau 1. Les dégâts affectent les voiles de béton, principalement aux angles des portes ou des fenêtres et sur les murs (fissuration verticale) qui, au vu de leur verticalité, pourraient ne pas être en lien avec le séisme (tassement différentiel).

Fig. V-189 : Rivière Pilote - Ecole maternelle Manikou - quelques dégât de niveau 1.

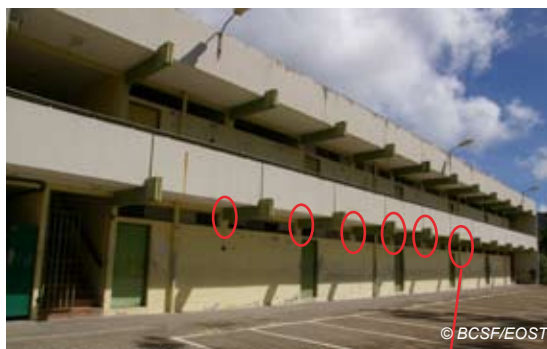
Fig. V-190 : Rivière Pilote - Collège Jacques Roumain - bâtiment D, fissures en X.

plusieurs bâtiments à la vulnérabilité différente (B, C). Selon le rapport d'expert des architectes d'urgence consulté sur place, le bâtiment C présente des micro-fissures, le bâtiment A des décolllements de carrelage, des fissures aux joints de dilatation, de grosses fissures au niveau d'un appui au 2^{ème} étage. Un mur de remplissage a bougé dans le bâtiment B. Le bâtiment D (RC+1 de type portique en béton armé) que nous avons visité a été le plus endommagé. Il est affecté par des désordres structuraux importants. Localisé en bord de talus, ce dernier connaît des fissures en croix générées par cisaillement dans les portiques en béton notamment par effet "poteau court". Les voiles de béton séparant chaque classe sont fissurés en diagonale dans les angles des murs, mais une préexistence est possible à la construction selon Victor Davidovici (Le séisme de Martinique du 29 novembre 2007, rapport de mission, février 2008). Les dégâts sont de niveau 2 à 3. Il est probable qu'une amplification des effets vibratoires suite à la localisation en bord de talus se soit produite sur ce site au vu des effets générés sur ce bâtiment RC+1, car on ne retrouve pas ce niveau d'effets sur l'ensemble de la commune.

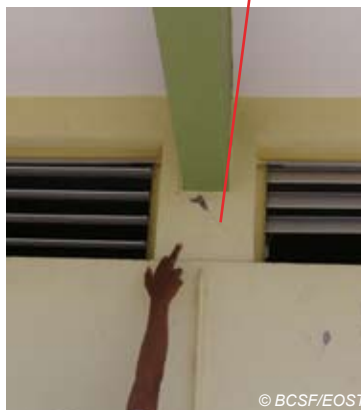
Fig. V-192 : Rivière Pilote - Collège Jacques Roumain - bâtiment D - fissure en X (effet "poteau court").

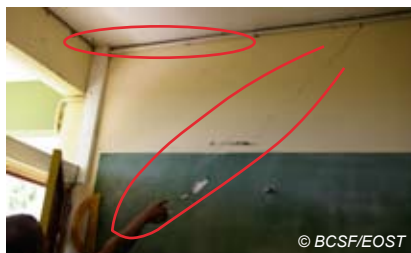
Fig. V-193 : Rivière Pilote - Collège Jacques Roumain - exemple de fissures traversantes sur voile de béton (Pré-existence ?) et traces de mouvement de la dalle.

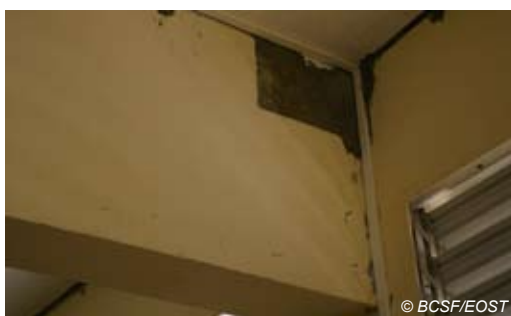
Fig. V-194 : Rivière Pilote - Collège Jacques Roumain - dégâts sur poutre porteuse.

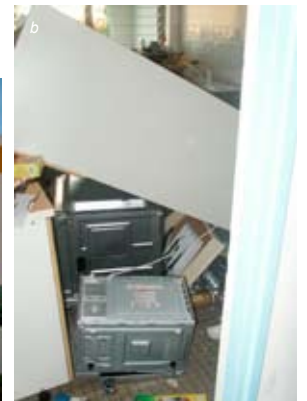
Fig. V-195 : Le Marin - 7^{ème} étage d'un immeuble de la cité scolaire - chute de mobilier et d'électroménager, chauffe-eau électrique arraché de sa fixation.

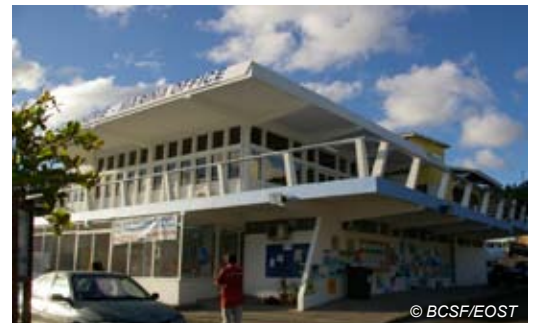
Fig. V-196 : Le Marin- Capitainerie.

Le bâtiment est construit sur un terrain sédimentaire (proche du rivage). Un porte-à-faux du premier étage d'au moins 3 mètres est visible, à l'avant de la structure (Fig. V-196). Lors de la visite on a pu constater que les dommages subis par la structure sont très importants. A l'intérieur du bâtiment au premier étage, deux poteaux ont complètement éclaté en leur tête laissant la dalle du deuxième étage quasiment en porte-à-faux sur toute sa longueur. Les armatures rendues visibles s'avèrent très insuffisantes. Une cloison extérieure s'est écroulée. De nombreuses fissures fines et larges sur des éléments non porteurs comme sur des éléments porteurs sont présentes, notamment aux joints de poutres, poteaux, murs ou dalles. Les dégâts subis correspondent à un niveau 3 de dommages, la classe de vulnérabilité du bâtiment a été évaluée à C.

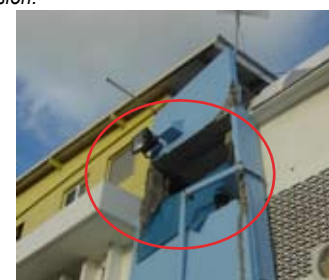
Fig. V-198 : Le Marin - Capitainerie - effondrement d'un panneau préfabriqué en béton

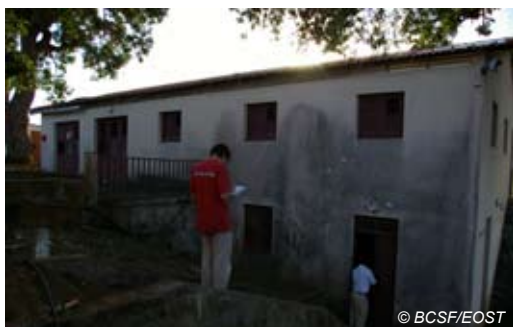
Fig. V-198 : Le Marin - presbytère.

Le presbytère est inoccupé pour le moment. Il s'agit d'une construction en ossature en béton, avec un remplissage en maçonnerie, datant du début des années 1980. Ce bâtiment possède un escalier extérieur sur une seule façade. Le

presbytère, en mauvais état, est construit sur un sol rocheux avec une pente importante. Durant le séisme, un poteau, situé sur la même façade que l'escalier, a explosé en son milieu mettant le ferrailage à nu (fissure large et chute de gros morceaux de mortier). Des fissures plus fines sont visibles à l'intérieur du bâtiment sur des éléments non porteurs. Les dégâts subis correspondent à un

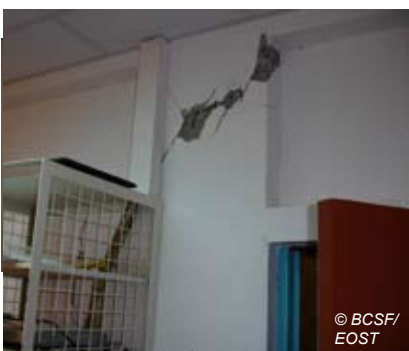
Fig. V-199 : Le Marin, presbytère, rupture d'un poteau.

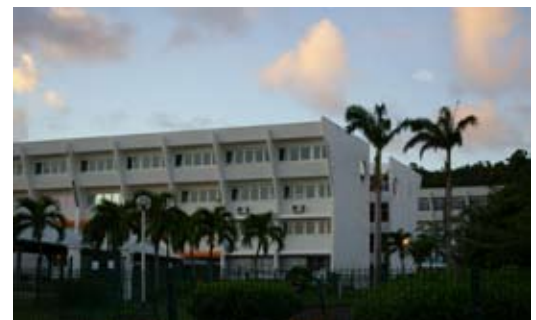
Fig. V-202 : Le Marin - Lycée Raymond Nérès.

Dans l'impossibilité d'effectuer du lycée Raymond Nérès affectés de désordres structuraux importants, des informations et notamment des photos ont été recueillies pour en permettre l'analyse en niveau de dégât et en vulnérabilité. Ainsi, dans le bâtiment D du Lycée, des dégâts de niveau 3 ont été repérés : endommagement grave des poteaux (fissures en X), aux interfaces des murs de remplissage et des poteaux, fissures importantes dans les cloisons, décollement

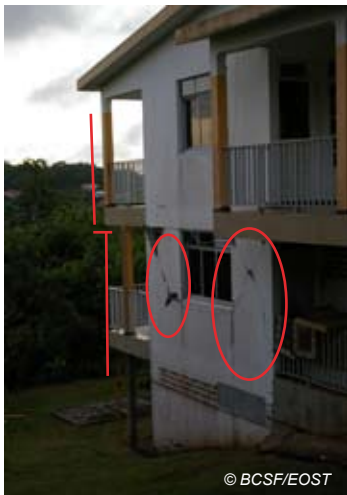
Fig. V-207 : Le Marin - maison individuelle du quartier Huvet - dégâts structuraux de niveau 3 (fissurations en X dans des murs de remplissages), défaut d'alignement des poteaux.

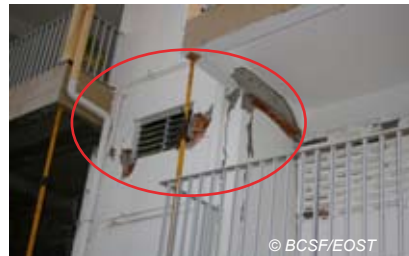
Fig. V-209 : Le Marin - maison individuelle du quartier Huvet - endommagement poteaux-poutres et fissuration dans un mur de remplissage.

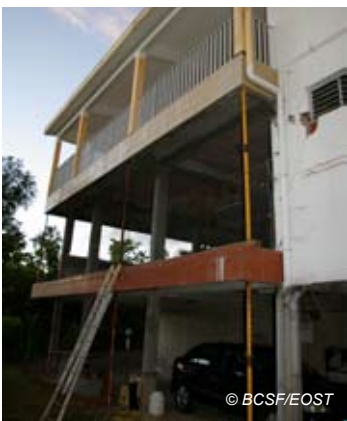
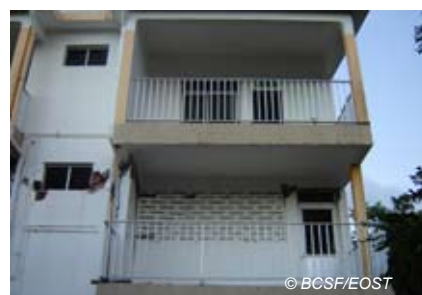
Fig. V-210 : Le Marin - maison individuelle du quartier Huvet - endommagement poteaux-poutres et fissuration dans un mur de remplissage.

Fig. V-211 : Transparence et asymétrie de la structure.

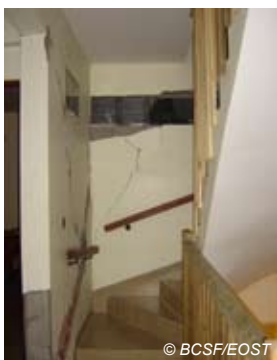
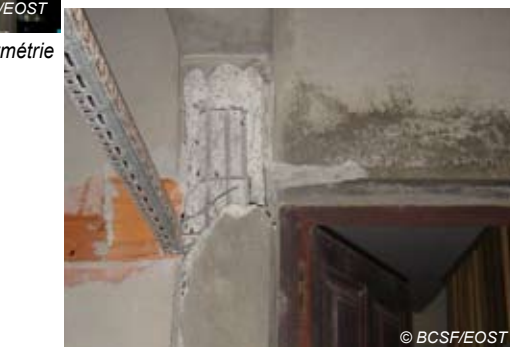
Fig. V-212 : Le Marin - maison individuelle du quartier Huvet. endommagement d'un pilier.

Fig. V-213 : Le Marin - maison individuelle du quartier Huvet - fissuration de murs de cloison.

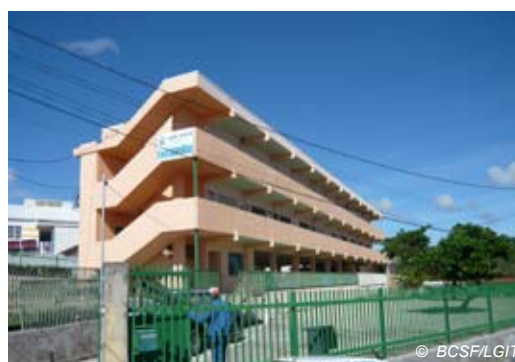
Fig. V-214 : Sainte-Luce, école Mixte A - S. et A. Cabrisseau.

L'école mixte A de Sainte Luce est un bâtiment de classe de vulnérabilité B qui a subi des dommages de niveau 2.

C'est une structure RC+2 poteaux-poutres en béton armé avec des remplissages en maçonnerie de 1972. Le rez-de-chaussée est largement transparent, avec la présence d'un poteau court qui a cédé (déjà renforcé lors de notre passage). Le joint de dilatation, rempli, a été trop rigide pour

découpler le fonctionnement des deux parties du bâtiment, alors qu'un joint sec s'est créé. Par ailleurs, suite au séisme, un escalier de sortie rapide a été créé pour faciliter l'évacuation du bâtiment en évitant le passage sous le préau.

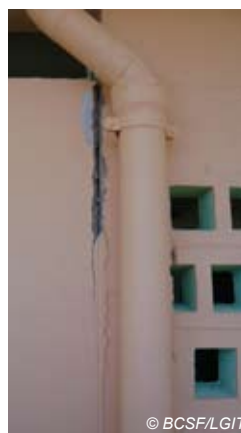
Fig. V-215 : Sainte-Luce - école Mixte A, légère fissuration en raccord de murs.

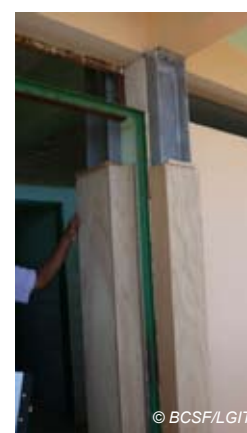
Fig. V-216 : Sainte-Luce - école Mixte A, effet "poteau court" (réparé lors de la visite).

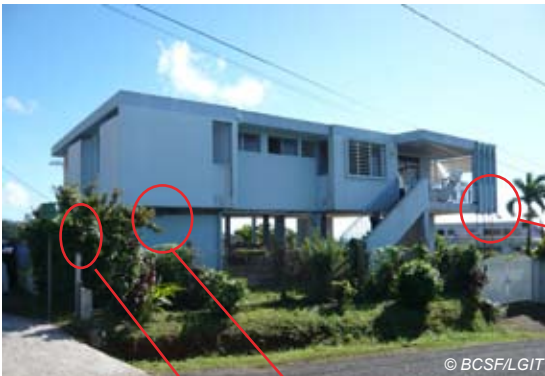
À Grand Fleur, une maison individuelle (vulnérabilité B) en ossature de béton armé avec remplissage en maçonnerie a subi des dégâts de niveau 3.

C'est une structure des années 1970-1980 (RC+1) dont le rez-de-chaussée est transparent et qui possède un porte-à-faux très important (Fig. V-217). Elle est située à l'aplomb d'une forte pente. On y trouve des fissures larges généralisées aussi bien dans les murs de remplissage que dans la structure porteuse. Des morceaux de plâtre et de mortier ont chuté en grand nombre.

Fig. V-217 : Sainte-Luce - maison individuelle vulnérabilité B.

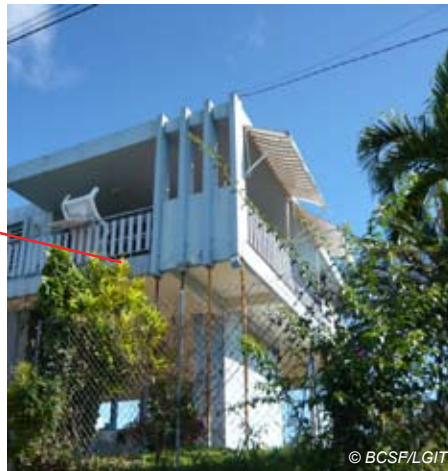
Fig. V-218 : Sainte-Luce - maison individuelle - partie en porte-à-faux.

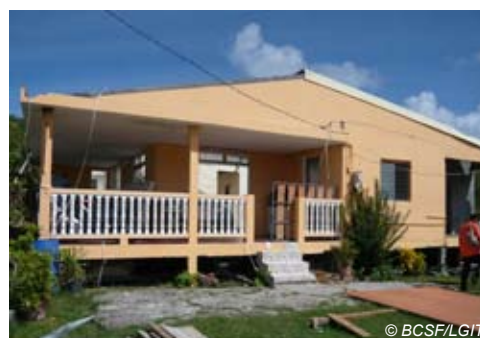
Fig. V-221 : Sainte-Anne - maison individuelle .

À Fond Repos, une maison individuelle en ossature béton armé avec remplissages en maçonnerie (toit arraché lors du cyclone Dean - classe de vulnérabilité A), a subi des dégâts de niveau 3. C'est une maison de 1977, bâtie sur le rocher, sans étage et dont le vide sanitaire repose sur des poteaux courts de tailles variables. Certains poteaux manquants devaient y être ajoutés (armatures sans béton). On y trouve des fissures généralisées, de nombreuses fissures larges, de nombreuses chutes de morceaux de plâtre et de nombreuses fissurations aux joints des poutres. Vraisemblablement, l'un des poteaux du vide sanitaire supportant la dalle a cédé, celle-ci s'affaissant nettement.

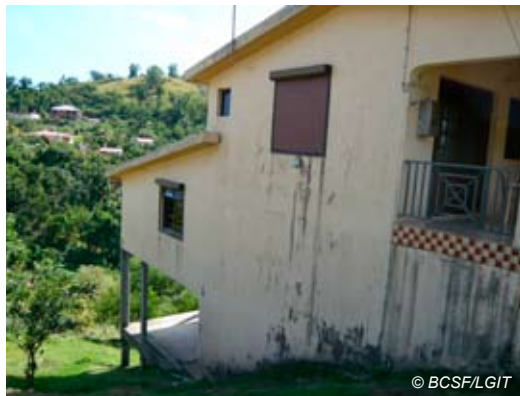
À Ferré, une maison individuelle RC+2 en ossature béton armé (classe de vulnérabilité A) a subi des dégâts de niveau 3. Elle est construite sur pilotis dans une forte pente ; un glissement a vraisemblablement commencé à emporter sa partie avale, alors que la partie amont n'a pas souffert (création d'un joint sec). L'intérieur n'a pas pu être visité.

Fig. V 223 : Ferré, Sainte-Anne. La partie avale de la maison a commencé à glisser dans la pente.

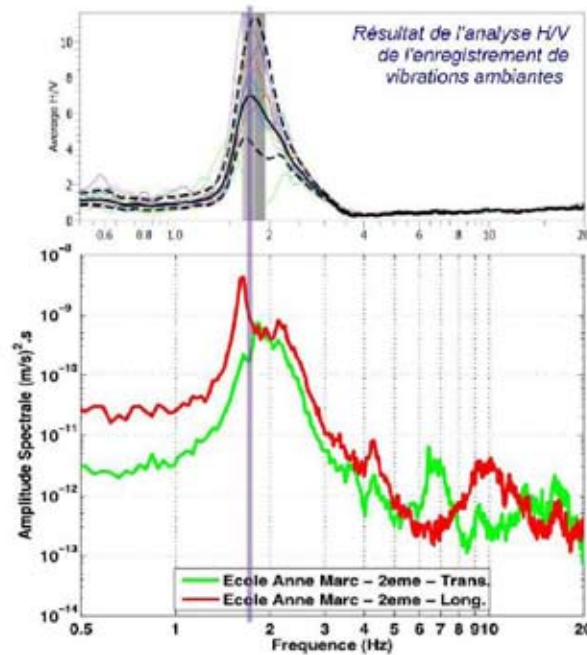
Fig. VI-1 : Exemple de l'analyse des enregistrements à l'école Anne Marc A (François).

Il est possible que le bâtiment de l'école soit également entré en résonance avec le sol durant le séisme.

Spectre des enregistrements à l'école Anne Marc A. La fréquence de résonance du sol déterminée avec l'analyse H/V (1.75 Hz) est proche des fréquences apparentes du bâtiment endommagé dans les deux directions (1.6 et 1.8 Hz).

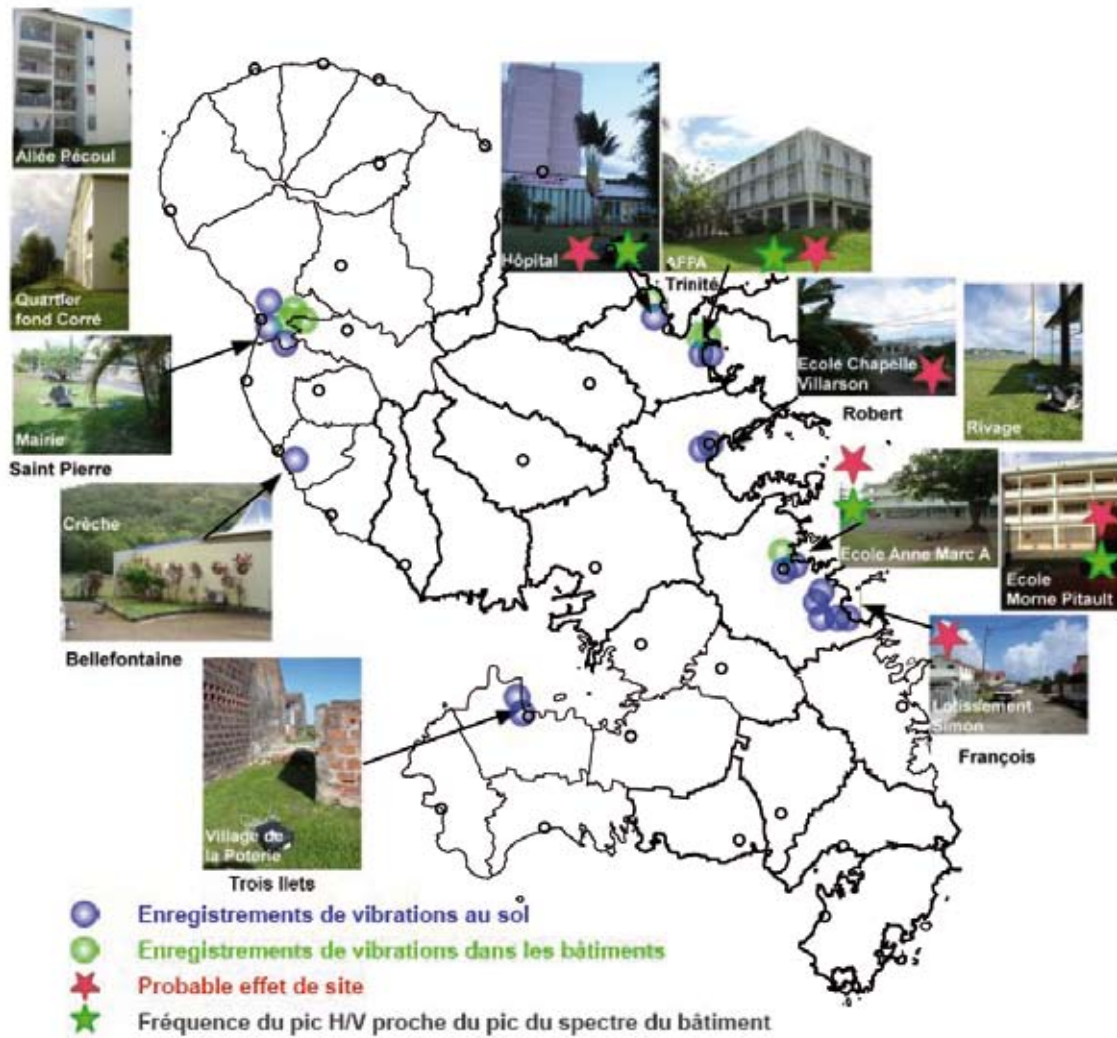
En ce qui concerne les autres sites, les enregistrements de bruit de fond n'ont pas permis de caractériser d'éventuels effets de site, ni d'aider à expliquer des dommages particuliers. La synthèse des études est présentée dans la figure VI-2. Les détails de l'analyse et de l'interprétation des enregistrements sont décrits dans le rapport de la mission post-sismique du CETE Méditerranée (J. Regnier et C. Michel 2008).

Fig. VI-2 : Synthèse de la localisation et de l'interprétation des enregistrements de vibrations ambiantes. (doc. CETE)

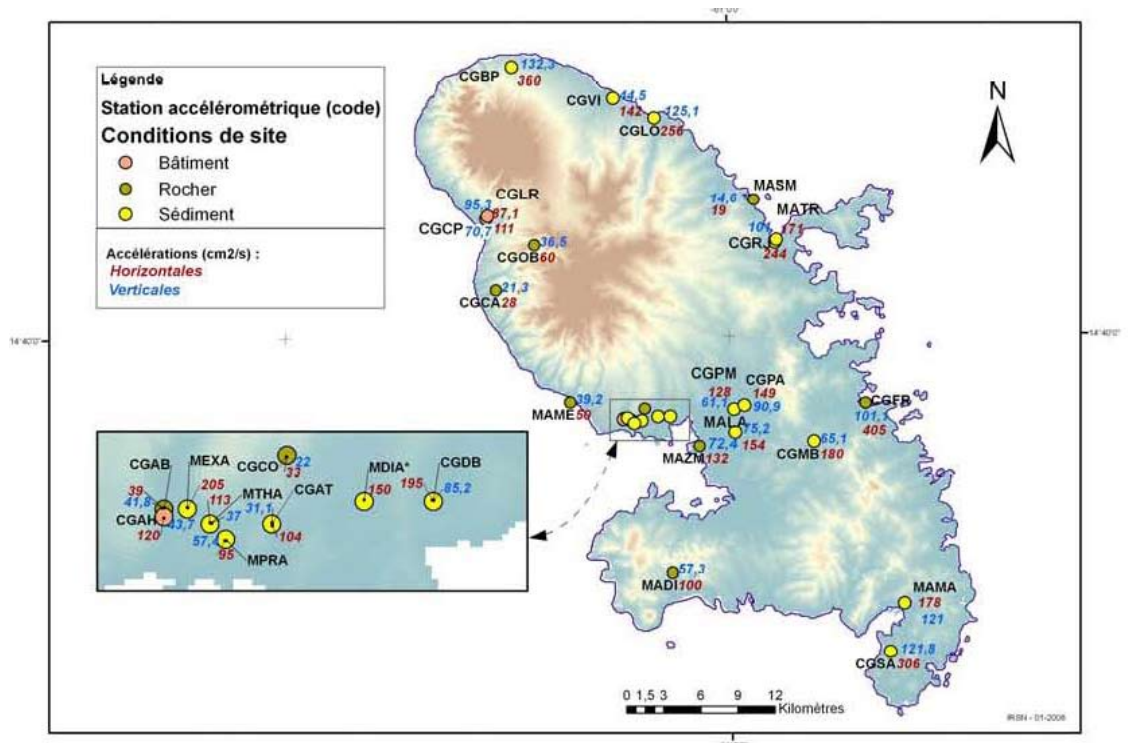
Fig. VII-1 : Synthèse des accélérations maximales horizontales et verticales recueillies lors du séisme du 29/11/2007 pour les 29 stations en Martinique. Le code couleur permet d'identifier la nature du site (rocher, sol ou bâtiment) Figure réalisée par M. Cushing, (d'après Berge 2008).

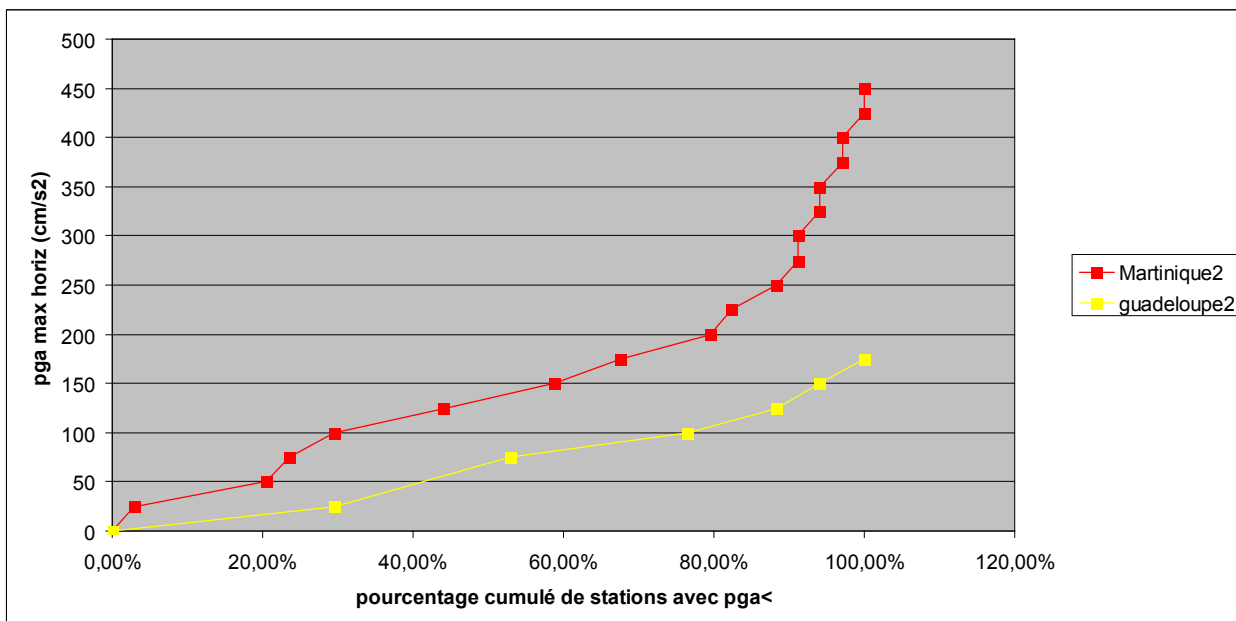
Fig. VII-4 : Répartition des accélérations maximales horizontales en Martinique et Guadeloupe.

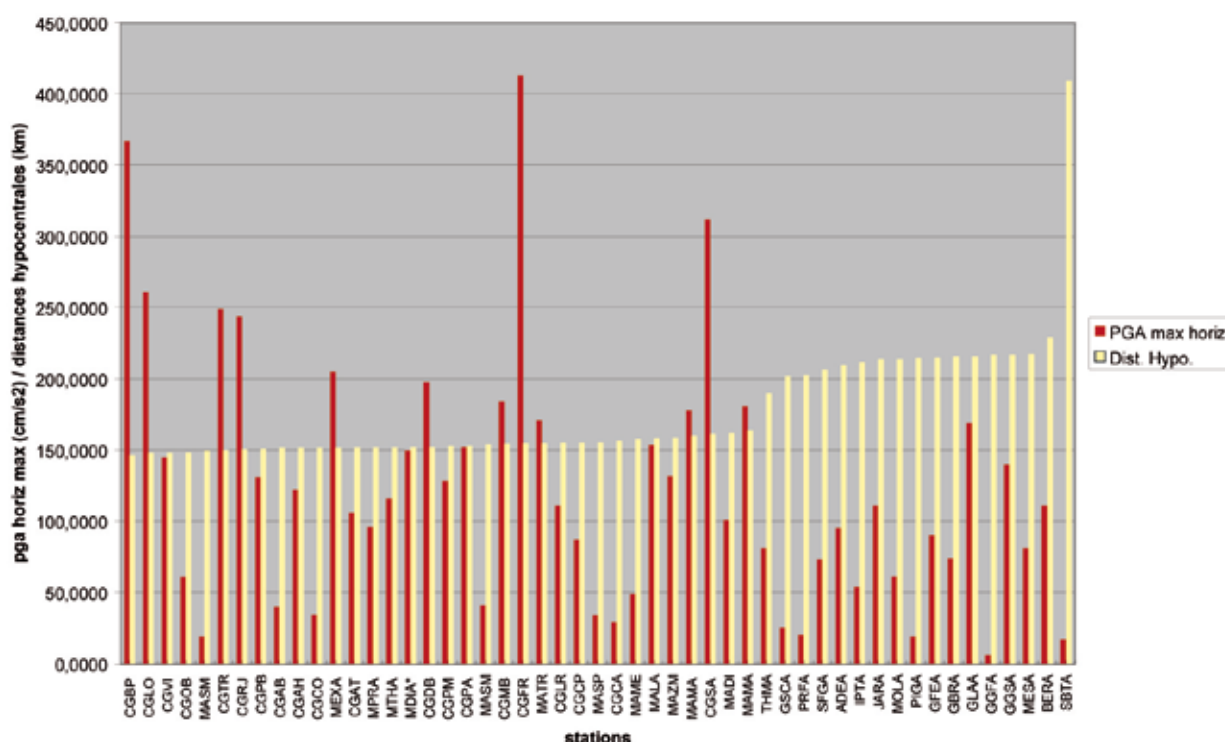
La figure VII-5 illustre bien la variabilité du PGA horizontal pour des distances très voisines. Les variations de distance hypocentrale sont très faibles pour la Martinique et la Guadeloupe alors que les variations d'accélération sont très importantes.

Fig. VII-5 : Variation du PGA horizontal (en rouge en cm/s^2) en fonction de la distance (en jaune en km). De gauche à droite : CGBP à MAMA = Martinique, de THMA à BERA = Guadeloupe, SBTA=St Barthélemy.

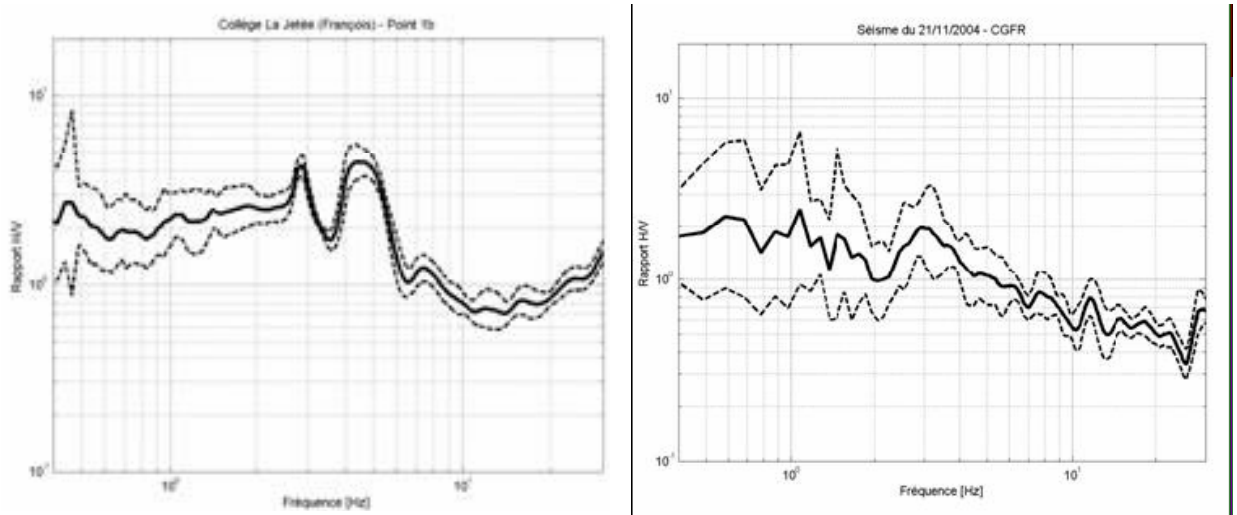
Fig. VII-6 : Courbe H/V bruit de fond (à gauche) et H/V sur le signal enregistré à CGFR lors du séisme des Saintes, 2004 (à droite) (Berge 2008).

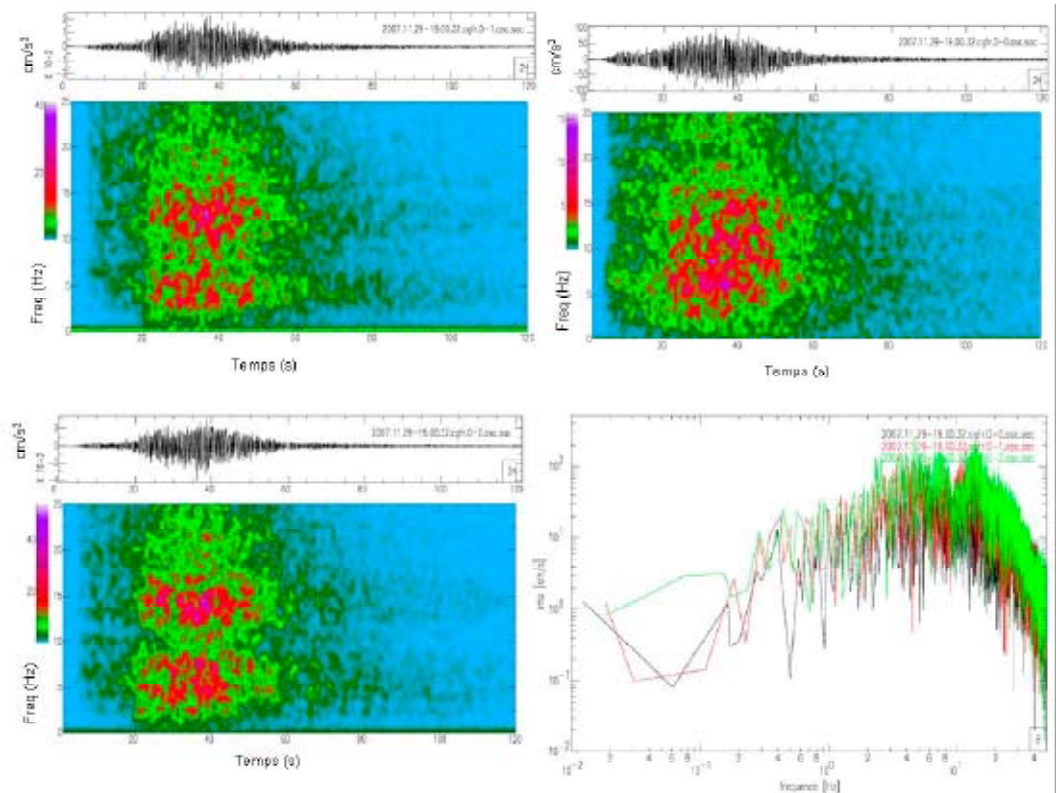
Fig. VII-7 : Représentation temporelle, spectrale et spectrogramme (répartition des fréquences en fonction du temps) de chaque composante de l'accélération enregistrée à la station CGFR lors du séisme du 29-11-2007. En haut à gauche composante est, en bas à gauche composante nord, en haut à droite composante verticale, en bas à droite spectres de Fourier des 3 composantes. Les spectrogrammes sont normalisés au maximum d'énergie, (Berge 2008).

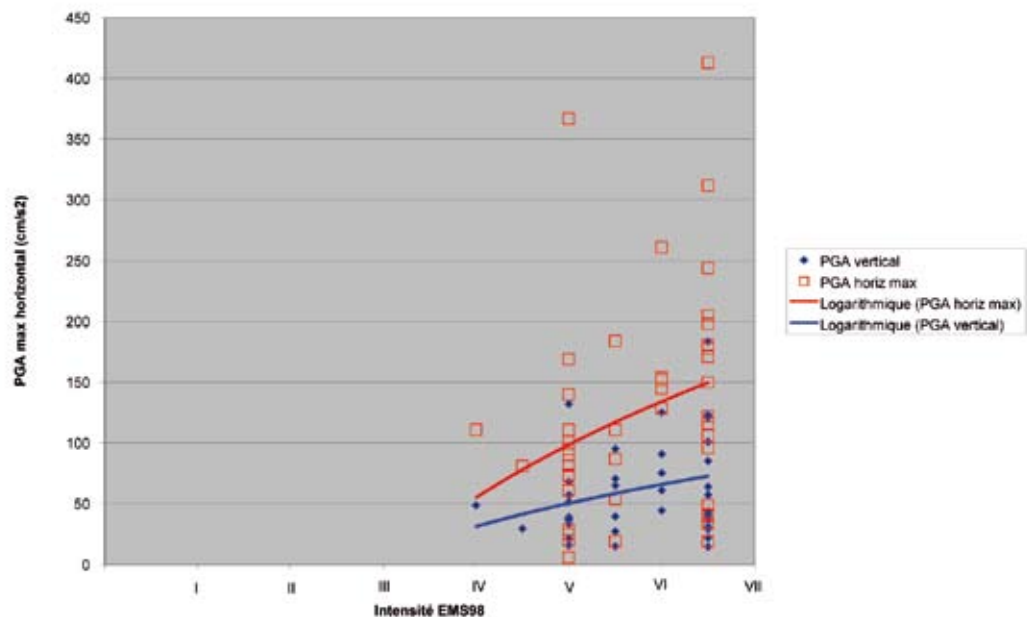
Cependant, ces mesures instrumentales accélérométriques ponctuelles peuvent, à condition de ne pas se limiter aux seules valeurs de PGA ou d'être considérées dans leur ensemble, être mises en relation avec des effets constatés à proximité de la station d'enregistrement. Par exemple, la Fig. VII-8 montre la répartition des accélérations maximales verticales et horizontales en fonction des intensités communales évaluées par notre enquête. On observe une grande variabilité avec de faibles accélérations mesurées dans des communes d'Intensité V à VI-VII et de

Fig. VII-8 : Répartition des accélérations maximales verticales et horizontales en fonction des intensités communales observées pour le séisme du 29/11/2007 (les intensités communales doubles, type V-VI indiquant qu'une partie de la commune relève de l'intensité V et l'autre de l'intensité VI ont été dans cette figure arbitrairement associées, par simplification, à un demi-degré.

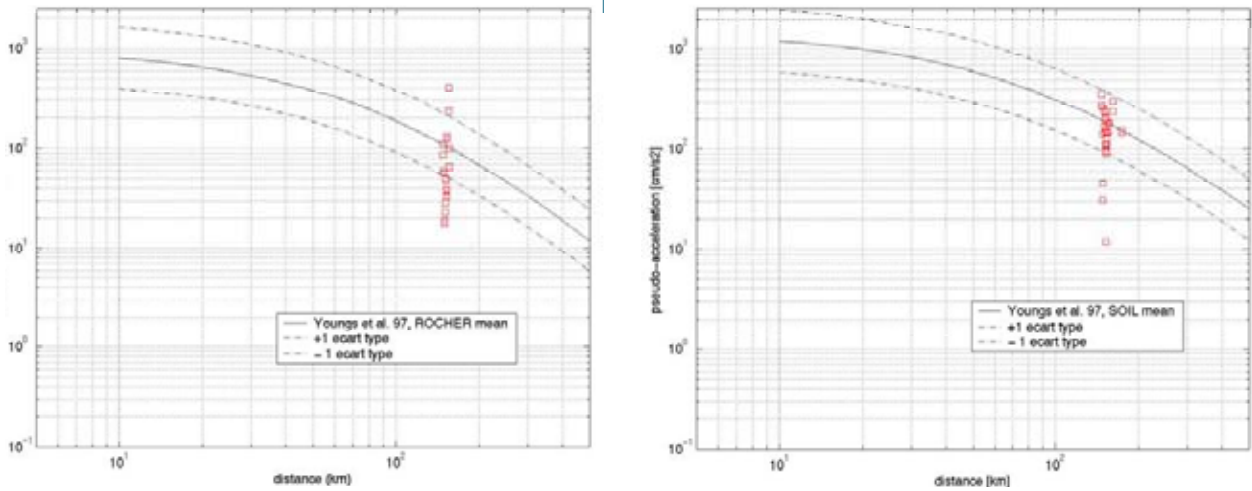
- que les observations aux stations au sédiment sont globalement dans la courbe "SOIL" proposée par Youngs et al. +/- sigma (Fig. VII-9 et VII-10),
- que les observations aux stations au rocher sont globalement sous la courbe "rocher" proposée par Youngs et al. (Fig. VII-9),
- que les accélérations au sédiment sont plus fortes qu'au rocher (Fig. VII-9 et VII-10),

Fig. VII-9 : Comparaison des pics d'accélération horizontaux (2 composantes représentées par station) enregistrés par 29 stations de Martinique lors du séisme du 29/11/2007, aux prédictions empiriques de Youngs et al., 1997 (en utilisant la distance hypocentrale). A gauche au rocher, à droite au sol (d'après Berge 2008).

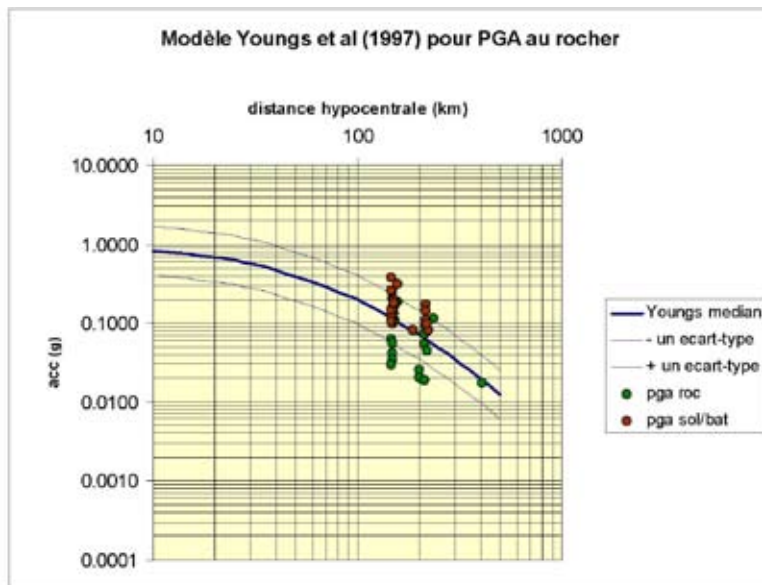
- que les accélérations mesurées en Guadeloupe montrent une variabilité comparable à celles de Martinique mais avec un niveau global plus faible (Fig. VII-10).

Fig. VII-10 : Comparaison des accélérations horizontales maximales sur site rocheux et sol en fonction de la distance avec le modèle d'Youngs et al., (1997) au rocher pour le séisme du 29/11/2007. Les deux classes de distance correspondent aux îles de la Martinique (la plus proche) et celle de la Guadeloupe, d'après Winter et al. 2007).

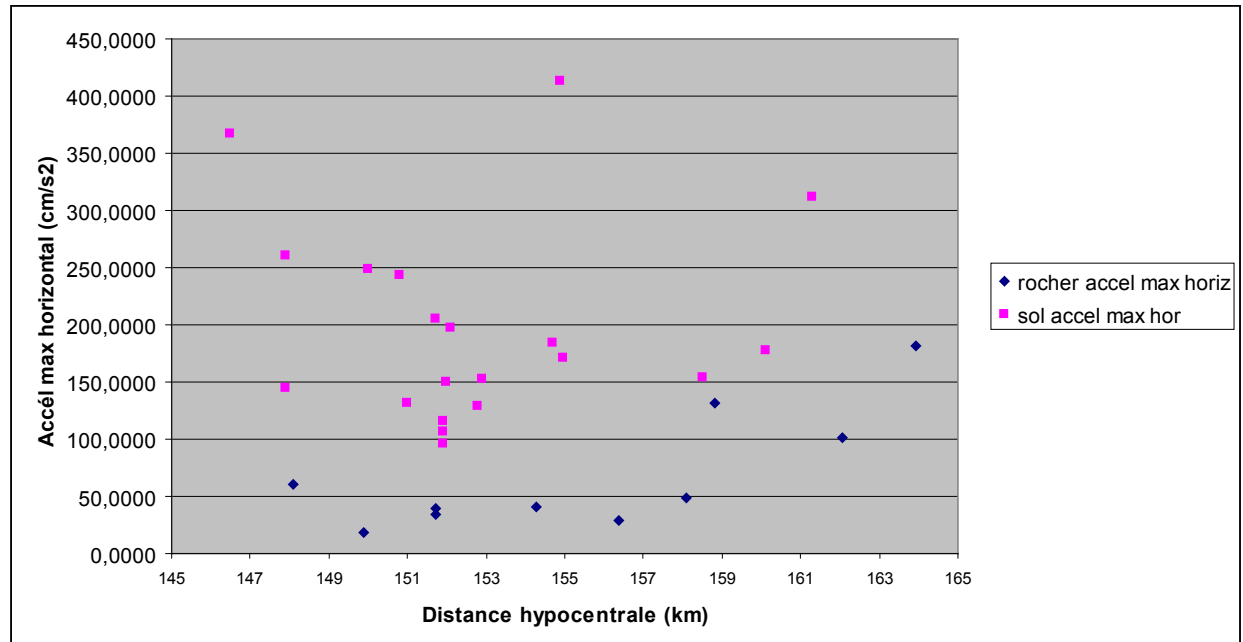
Dans le détail (Fig. VII-11), on voit que des accélérations à certaines stations au sédiment sont plus faibles que celles au rocher; de même certaines au rocher montrent des accélérations plus fortes que celles au sédiment. Notez que la station SGFR a été requalifiée en temps que

Fig. VII-11 : Accélérations maximales horizontales observées en Martinique au rocher (bleu) et au sédiment (rose) pour le séisme du 29/11/2007.

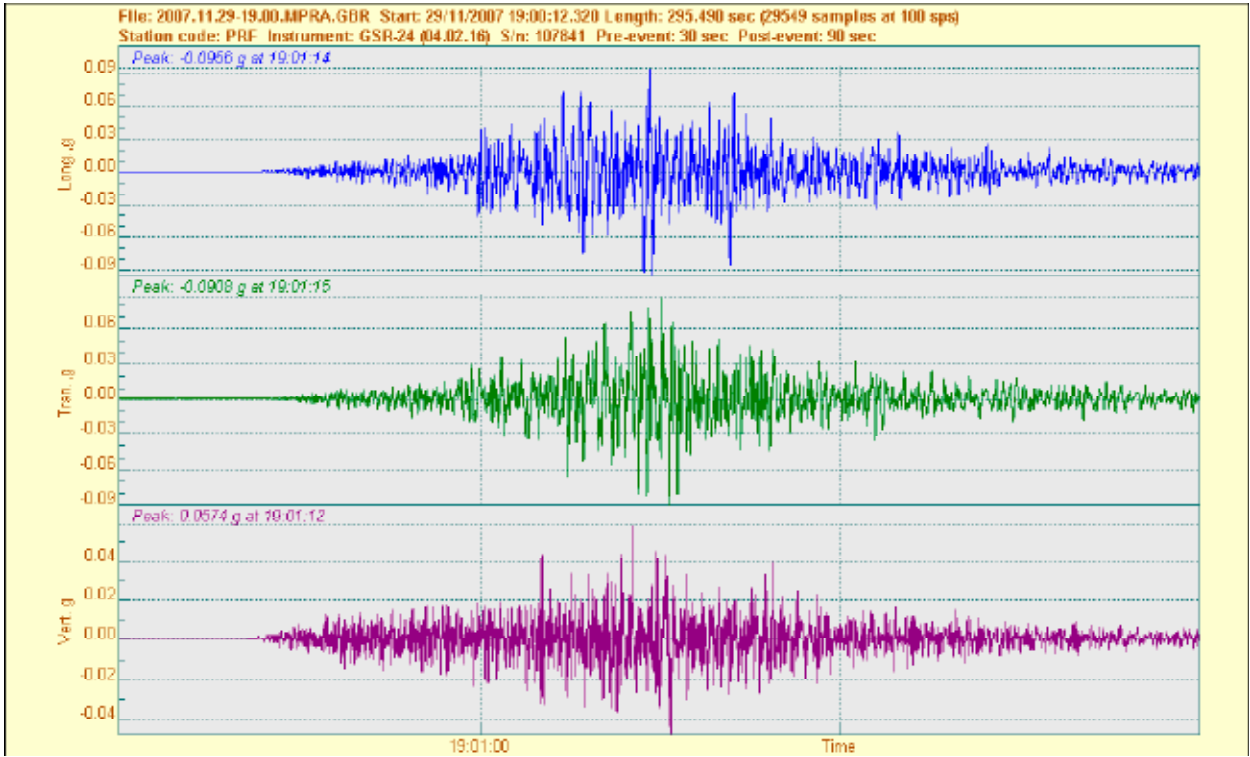
Fig. VII-12 : Accélérogramme de la station MPRA (échelles verticales différentes pour chaque composante) (Fig. d'après Winter et al. 2007).

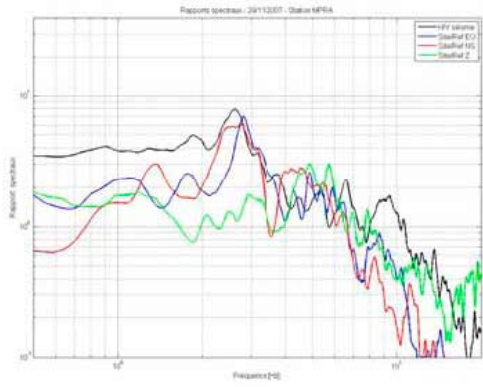
Le spectre de réponse à MPRA donne une indication sur les fréquences sollicitées par le séisme au droit de la station. Les rapports spectraux effectués sur les signaux du séisme montrent une amplification dans la bande 2-3 Hz sur les composantes horizontales puis une très forte atténuation à 10 Hz qui doit être confirmée (Fig. VII-13). La même observation est faite sur l'analyse du bruit de fond à la même station (Fig. VII-14) (Winter et al. 2007).

Fig. VII-13 : Rapports spectraux (H/V séisme et site/référence) pour la station MPRA (sol) pour le séisme du 29 novembre 2007 (d'après Winter et al. 2007).

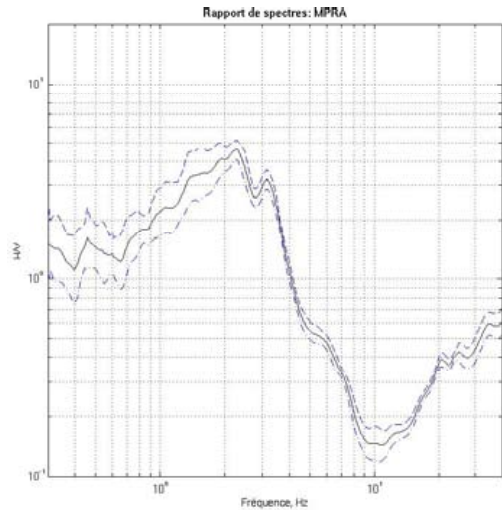
Fig. VII-14 : H/V bruit de fond sur la station MPRA (d'après Winter et al. 2007).
