# Note macrosismique préliminaire du BCSF-RENASS

Essaim sismique à l'est de Mayotte :  
Analyse pour la période  
du 10 mai au 15 juin 2018.

Bureau central sismologique français  
Réseau national de surveillance sismique

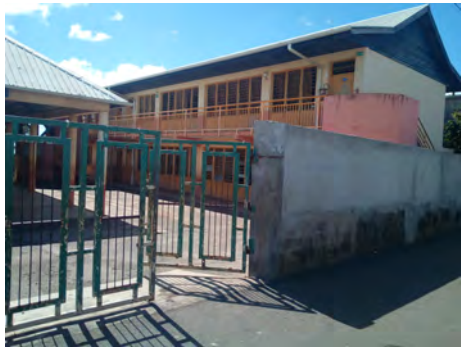
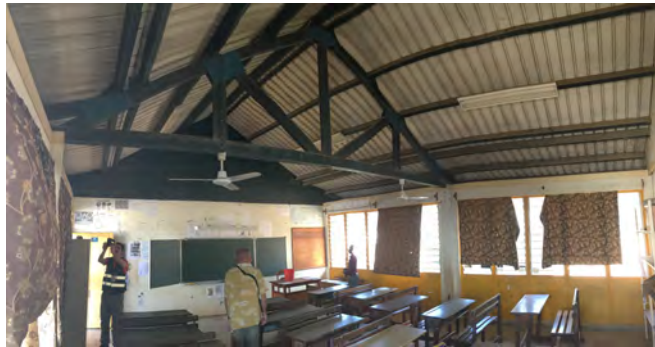
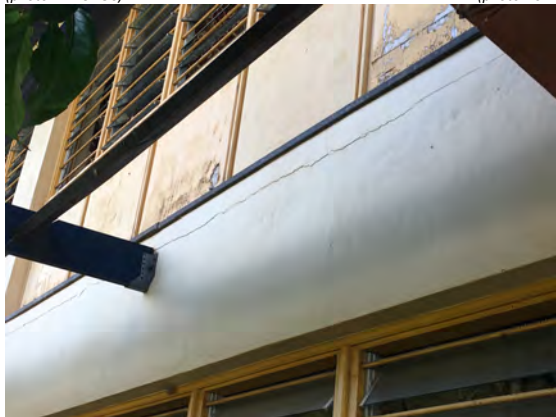
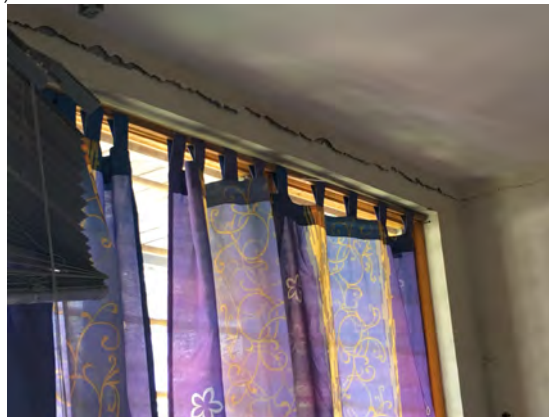
L'école élémentaire de « Kougou plage » est de type ossature béton armé et remplissage en maçonnerie R+1 mais sans dalle de plafond (ouvert) avec une charpente en bois et un toit en tôle (Fig. 29). Le bâtiment est situé en zone de mangrove/estuaire. La maçonnerie montre diverses fissures fines, traversantes et en plus grand nombre à proximité des ouvertures (fenêtres, portes). De très longues fissures courent le long de la dalle de l'étage avec une ouverture millimétrique et sont visibles aussi de l'intérieur (mouvement entre la base de la dalle et l'ossature béton). Plusieurs poutres montrent des fissures fines. Les dommages sont de degré 2 pour une vulnérabilité B.

**Fig. 29 :** Ecole élémentaire de « Koungou plage » ossature béton armé et remplissage en maçonnerie sans dalle de plafond (ouvert). Fissures le long de la dalle de l'étage avec ouvertures (extérieur-intérieur). Dommages de degré 2 pour une vulnérabilité B. (photos-AS-BCSF).

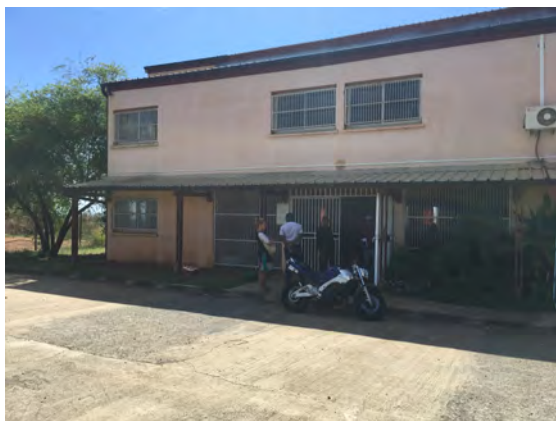
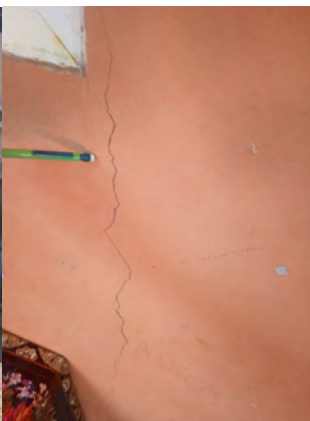
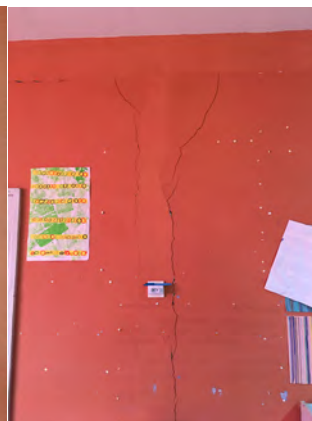
L'école maternelle de Majicavo-Lamir située dans la partie Est de la ville sur les reliefs et construite en ossature béton armé et remplissage en maçonnerie R+1 avec des étages « hauts », montre de nombreuses fissures entre le remplissage et l'ossature béton (horizontales et verticales), mais aussi de multiples fissures fines dans les murs et quelques fissures ouvertes notamment horizontales proches de la base de certains murs au RDC (Fig. 30). Certaines poutres sont marquées par des fissures fines traversantes. La dalle de plancher, directement sur le sol, montre aussi quelques nouvelles fissures. Les dommages sont de degré 2 pour une vulnérabilité B.

**Fig. 30.** Ecole maternelle de Majicavo-Lamir ossature béton armé et remplissage en maçonnerie R+1, multiples fissures fines dans les murs et nombreuses fissures entre le remplissage et l'ossature. Dommages de degré 2 pour une vulnérabilité B.

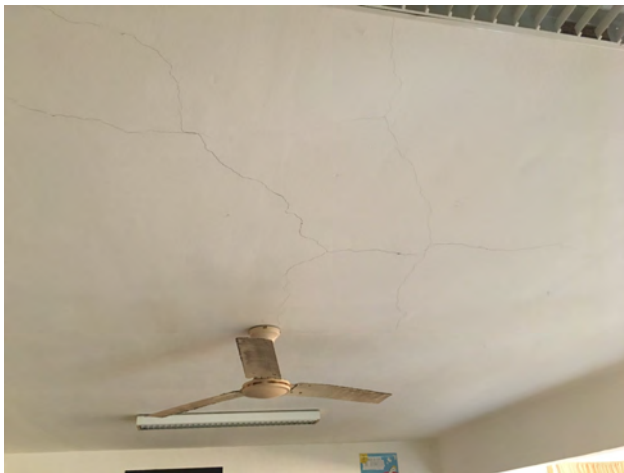
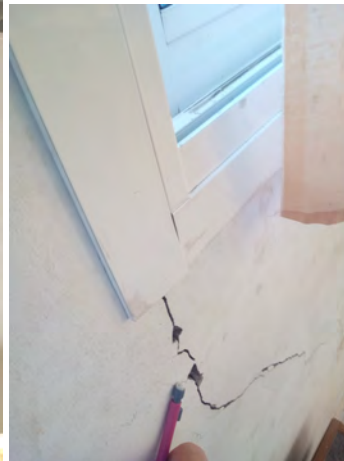
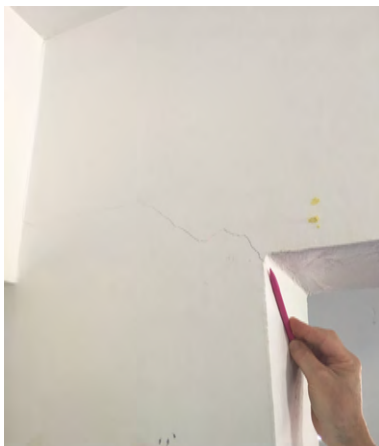
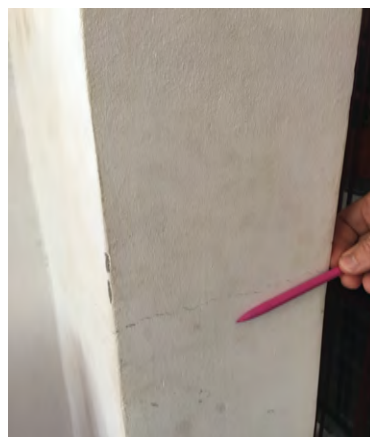
La bibliothèque municipale, bâtiment ossature béton armée et remplissage en maçonnerie R+1, montre de nombreuses fissures fines dans la majorité des murs et plafonds (Fig. 43). Des fissures traversantes horizontales de longueur métrique apparaissent sur plusieurs murs. A partir des coins des ouvertures de fenêtres ou portes on observe des fissures plus ou moins longues parfois ouvertes. Des fissures fines sont présentes aussi sur certains poteaux et certaines poutres en béton armé. Dégâts degré 2 pour une vulnérabilité B (C déclassé en B du fait de son état général et des fissures préexistantes).

Fig. 43 : Bibliothèque municipale, ossature béton armée et remplissage en maçonnerie R+1, montre de nombreuses fissures fines dans la majorité des murs et plafonds. Dégâts degré 2 pour une vulnérabilité B (C déclassé en B du fait de son état général et des fissures préexistantes).

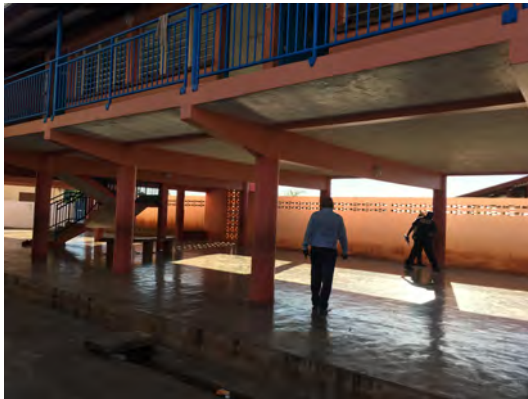
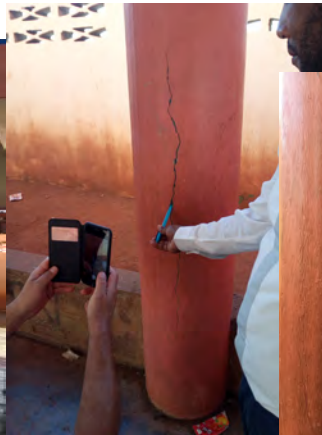
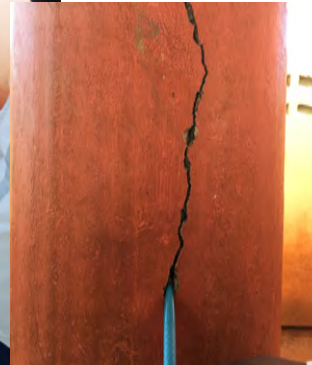
L'école maternelle « Sada I M'Tsangani », en bord de mer, est en ossature béton armé avec remplissage en maçonnerie R+1. Une partie des bâtiments est avec RDC transparent (Fig. 45). C'est là que se trouvent les dommages les plus importants sur quelques poteaux en béton qui sont fissurés en leur centre dans le sens de la hauteur et à leur pied. Dans un cas la tête d'un poteau est fissurée à la jonction avec l'attache de la charpente en bois. (degré 1 à degré 2 pour une vulnérabilité estimée à B)

Fig. 45 : Ecole maternelle « Sada I M'Tsangani », ossature béton armé avec remplissage en maçonnerie R+1. RDC transparent. Quelques poteaux en béton fissurés en leur centre dans le sens de la hauteur et à leur pied. (degré 1 à degré 2 pour une vulnérabilité estimée à B)
