Rapport BCSF

Données sismologiques

Séisme de Barcelonnette (Alpes-de-Haute-Provence)
du 7 avril 2014, à 19h27 TU
Magnitude : 5,2 (ML RéNaSS)

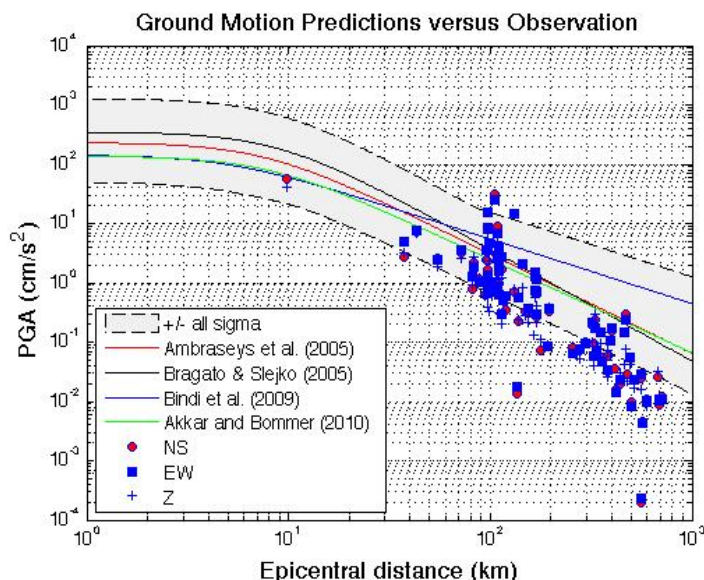
Fig.12 - Séisme du 07 Avril 2014, □ accélérations du sol enregistrées par les stations du réseau accélérométrique (RAP) en fonction de la distance à l'épicentre. Nice et Grenoble se situent à environ 100 km de l'événement, là où le signal sismique est le plus variable

La variation du mouvement du sol dans les Alpes produit par ce séisme est comparable à celle observée lors du séisme du 26 février 2012 localisé à proximité : on observe sur les accélérations à 100 km de l'épicentre, en particulier dans le bassin de Grenoble, des valeurs plus importantes que celles prédites par les modèles empiriques. Cette observation est liée à la présence d'un remplissage sédimentaire dans la vallée de Grenoble qui provoque l'amplification du mouvement du sol (effets de site).

L'accélération à la station SURF (Saint-Ours, Meyronnes, Alpes de Haute-Provence) située à quelques kilomètres de l'épicentre a enregistré une valeur de l'ordre de 0.5 m/s² (0,05g). Cette accélération est environ 3 fois moins forte que celle à prendre en compte pour la construction de bâtiments neufs telle que définie dans le zonage national réglementaire. La région se situe en zone 4 (sismicité modérée).

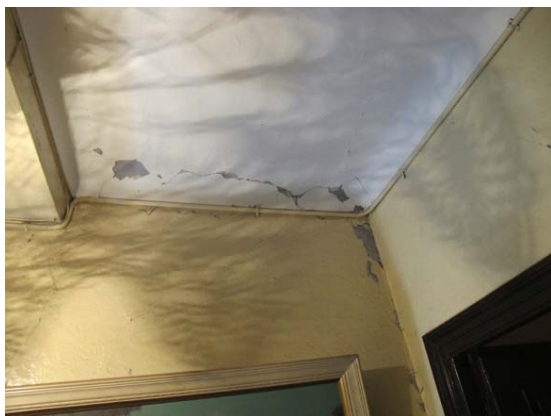
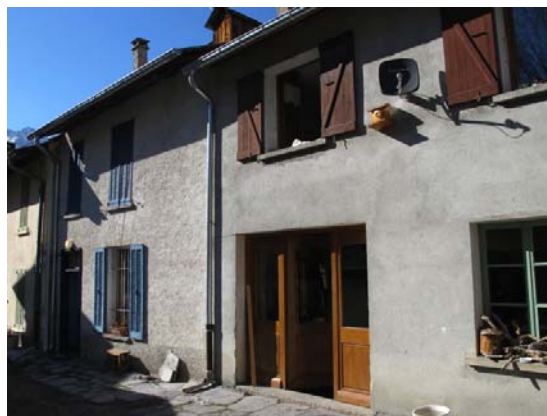
Dans cette commune une vingtaine de maisons anciennes (vulnérabilité A) situées dans la vallée sont affectées de dégâts de degré 1 et 2. En tout 37 déclarations ont été faites en mairie au 6 juin 2014, essentiellement des fissures existantes, mais également quelques nouvelles avec des débris de plâtres. Les maisons récentes et les cheminées n'ont pas été endommagées. Dans la partie montagneuse sur le rocher, les dégâts semblent moins importants. Les dégâts les plus forts se situent sur Gleizolles et Tournoux sur des bâtiments de vulnérabilité A pour certains en assez mauvais état et sur des zones probables d'effets de site (alluvions). Pratiquement tous les propriétaires déclarent y avoir eu des dégâts (principalement légers). Aucune déclaration n'a été faite sur les hameaux de Fouillouse et de Maljasset.

Photo SP1 - SP2 - Dommages de degré 1 – Les Gleizolles

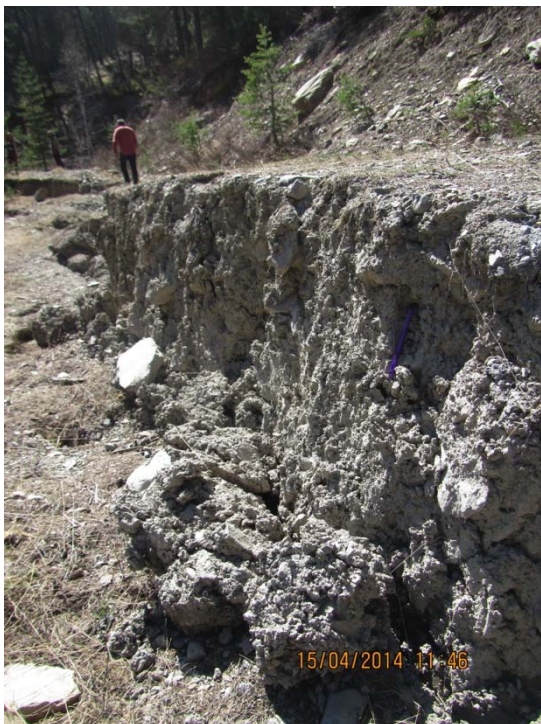
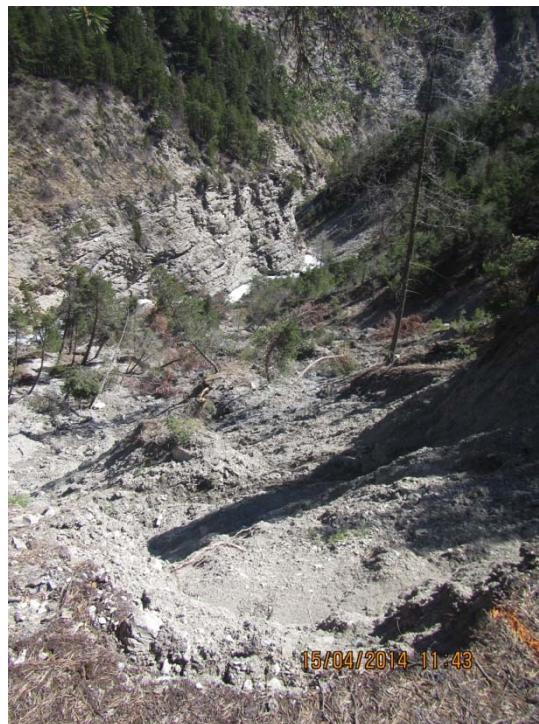
Photo C12 - C13 - glissement de Parpaillon (décalage de 80cm par rapport à avant le séisme)

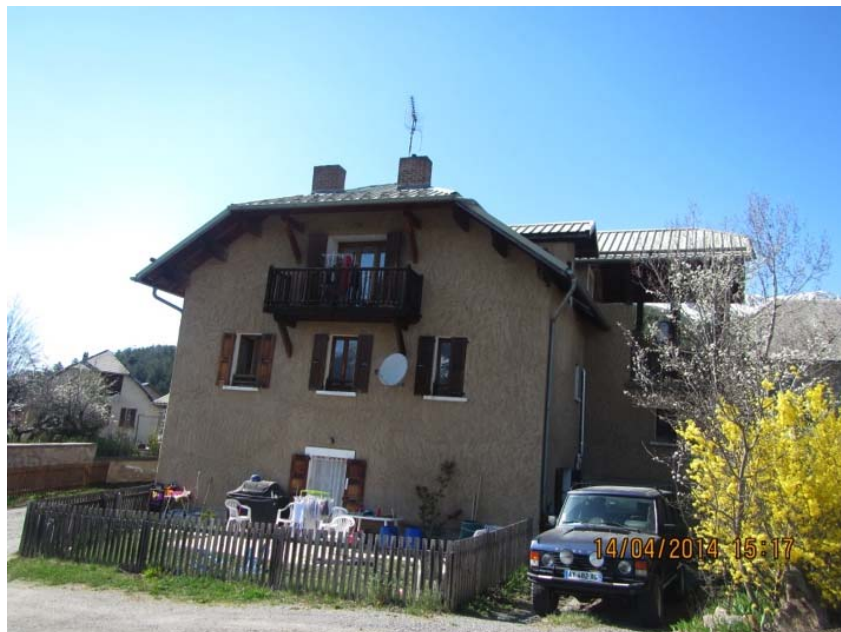
Photo SP01 - cheminée de gauche: déplacement du chapeau de cheminée, enlevé après le choc.

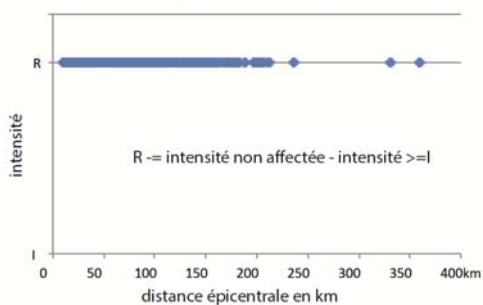
Fig. 20 – Répartition par distance épacentrale des ressentis (sans estimation d'intensités).
