VI. Annexes

Annexe 1 - Observations macrosismiques

L'intensité maximale a été observée sur les communes de Sainte-Hélène et de Destord. Cette première estimation donne une valeur comprise entre VI et VII sur l'échelle macrosismique EMS98.

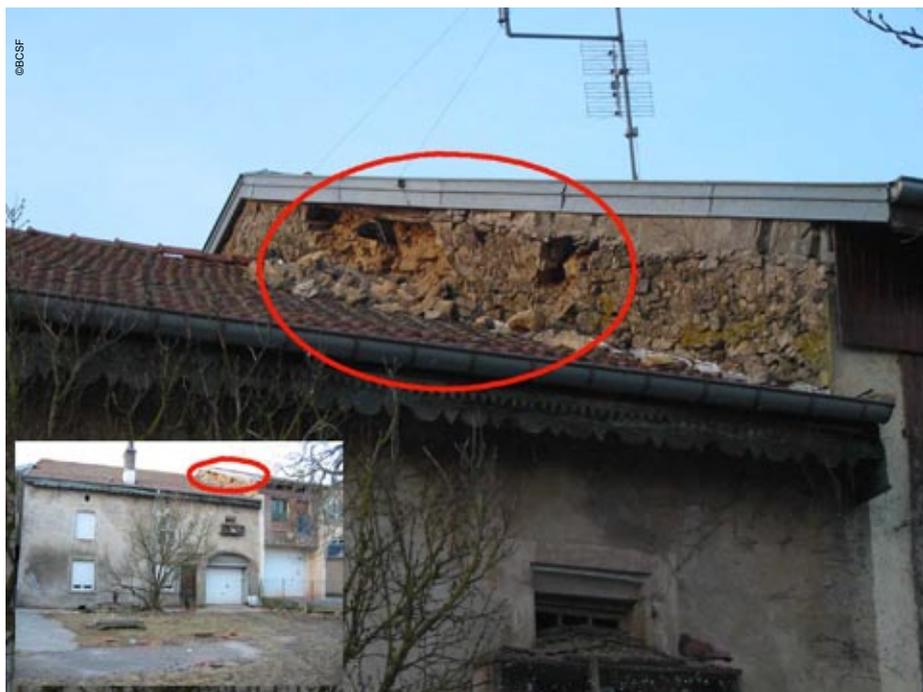
Photo 10 Sainte-Hélène (départ.88) Défaillance d'un mur en moellons brutes considéré comme un dégât de degré 4 sur l'EMS98 .

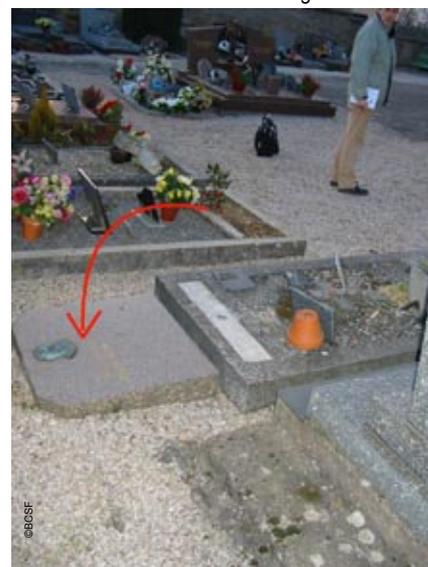
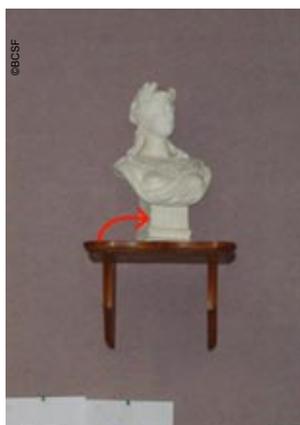
Photo 11 Sainte-Hélène (départ.88) Renversement de stèles dans le cimetière autour de l'église

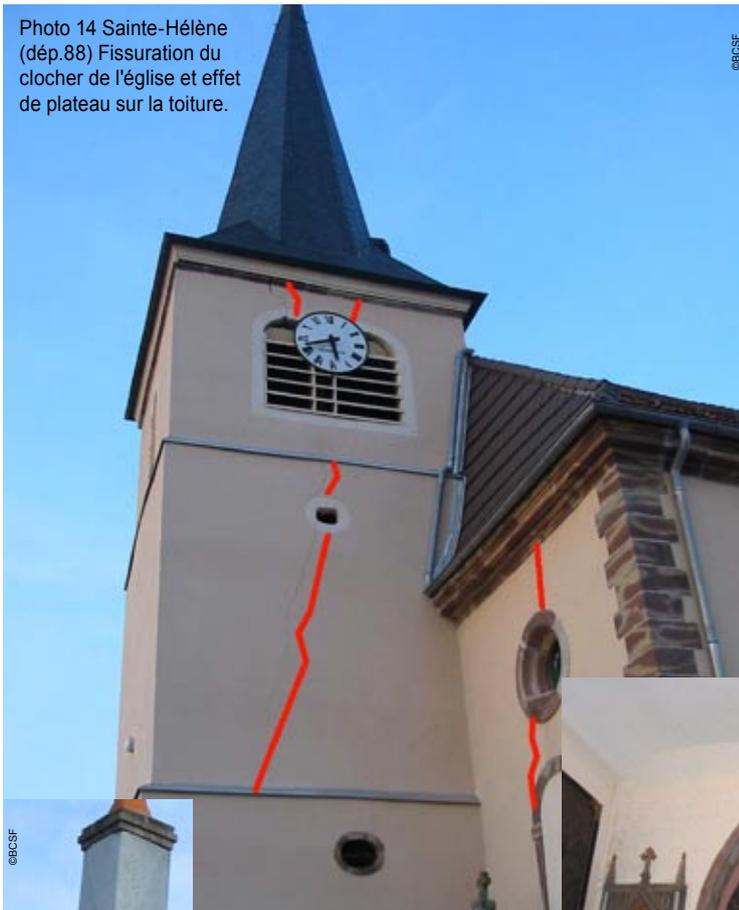
Photo 14 Sainte-Hélène (départ. 88) Fissuration du clocher de l'église et effet de plateau sur la toiture.

Le rapport à l'élançement est un élément important dans la résistance à la secousse. L'église de Sainte-Hélène, comme quelques églises de la région épiscopale, a connu une fissuration large de son clocher. On peut souligner ici une faiblesse de sa conception dans l'ouverture sur un faux doubleau. Le jambage central manquant à cette ouverture n'a pas permis une bonne répartition du poids de la toiture. Celle-ci a subi par ailleurs "un effet de vrille" ou "effet de plateau" avec rotation autour de l'axe du clocher. Les tympans du cœur de l'église (partie rapportée à la structure de l'église) ont été systématiquement fissurés au niveau de leur raccord à la voûte qui semble avoir bien résisté. Deux fissures sur l'arc séparant la nef du cœur sont apparues ne remettant pas en cause la stabilité du bâtiment.

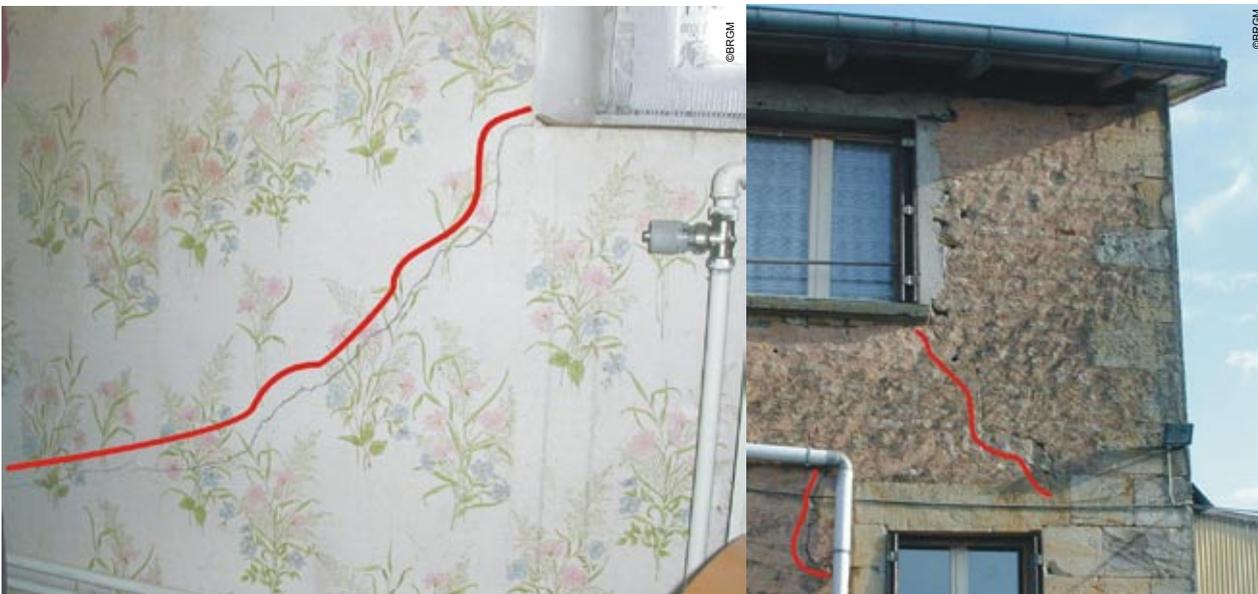
Au lieu-dit "Larifontaine" une habitation de plus de cent ans (vulnérabilité A) est désormais interdite d'accès par un arrêté de mise en péril du Maire. En effet les fissurations y sont généralisées, aux angles de murs et aux planchers, certaines étant visibles à la fois à l'intérieur et à l'extérieur du bâtiment. Les habitants n'ont pas connu de perte d'équilibre lors du séisme, ni relevé d'ouverture de porte ou de fenêtre, mais ils ont constaté la chute du chapeau de cheminée et de quelques objets à l'intérieur de leur maison. La très forte secousse est visiblement semblable à celle vécue par l'ensemble de la commune, mais la plus forte vulnérabilité du bâtiment a semblé-t-il aggravé les effets.

Photo 30 - Jeanménil - Lieu-dit Larifontaine - fissuration intérieure et extérieure

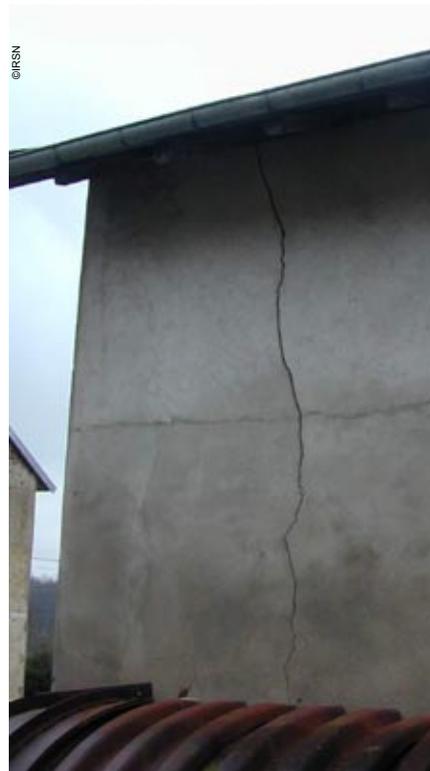
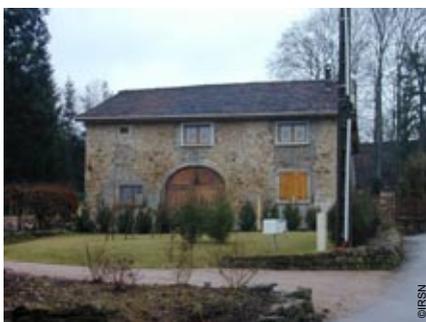
Photo 34
Frémifontaine (dép88)
Fissure extérieure fine sur bâtiment

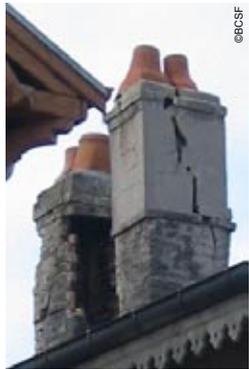
Photo 42 - Rambervillers (départ.88) - Chute de cheminée sur bâtiment en mauvais état.

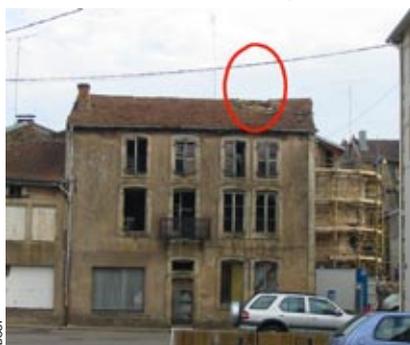
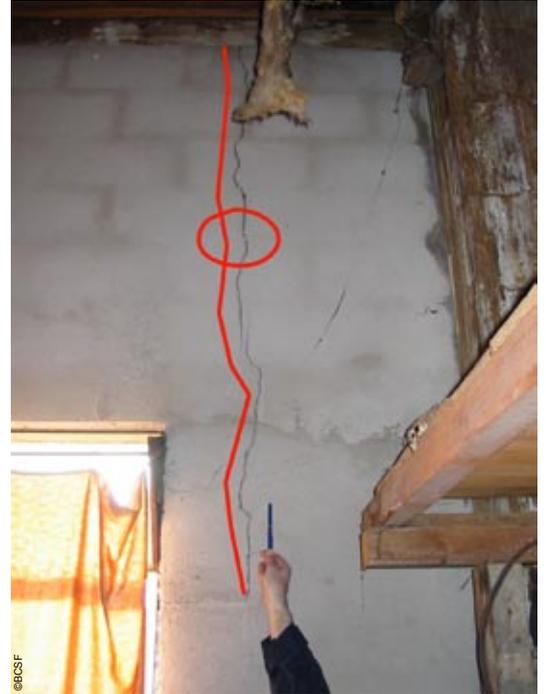
Photo 38 - Rambervillers (départ.88) - Fissuration large et écoulement partiel de cheminées.

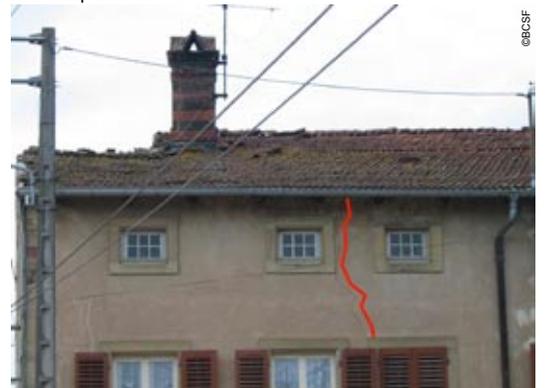
Photo 41 - Rambervillers (départ.88) - Fissuration légère sur maison particulière.

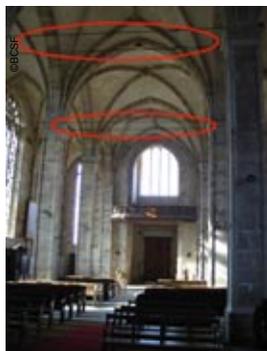
Photo 49 - Tiges d'acier de renforcement des voûtes

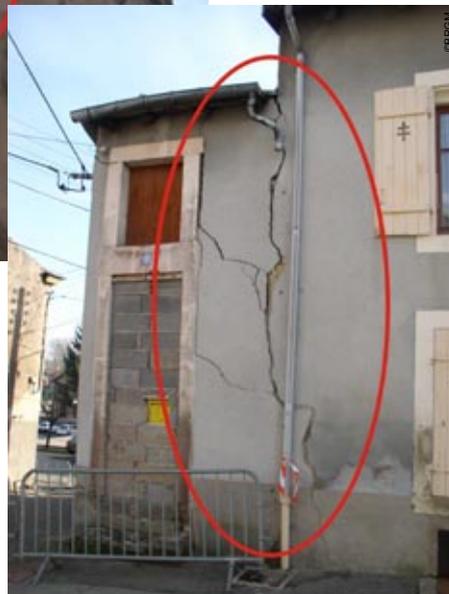
certaines présentant des fissures. Quelques voitures (4) ont d'ailleurs été endommagées par la chute de pierres provenant des cheminées. Quatre maisons devaient être expertisées pour décider de leur habitabilité. L'expertise a été réalisée après notre passage. Une quarantaine d'interventions des pompiers ont été réalisées sur des cheminées (photo 63).

Photo 63
Intervention des pompiers sur une cheminée menaçante

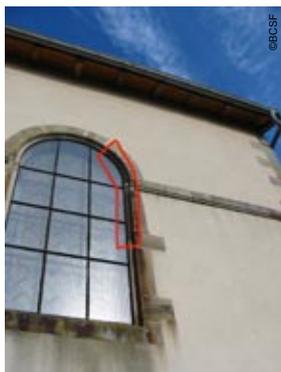
Photo 72 - Saint-Genest (département 88)
Fissure et décalage de clef de voûte
sur le clocher de l'église

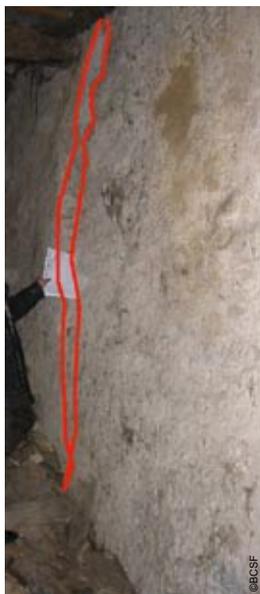
Photo 74 - Eclatement de plâtre sur le mur
entre la nef et le clocher

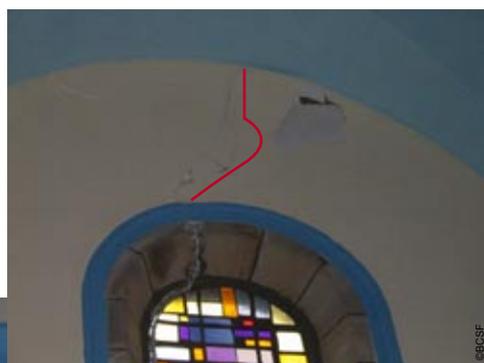
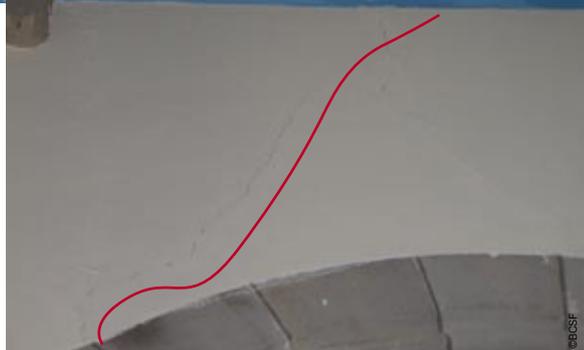
Photo 75
Agrandissement
d'une déformation
de mur en moellons.
La partie extérieure mitoyenne
s'est effondrée dans
une chambre à coucher.

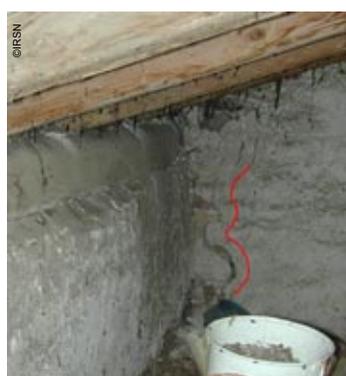
Photo 83 - Pierrepont-sur-l'Arentèle - Lézarde dans le logement au 1er étage de la mairie.

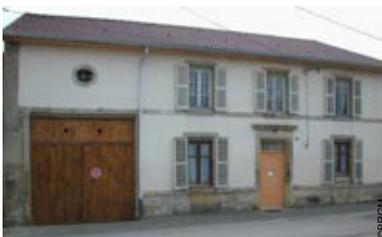
supports de linteaux et le long du mur sur une maison de la rue principale de Dompierre étaient préexistantes selon le propriétaire. Se sont-elles agrandies ? Cet exemple montre toute la difficulté à évaluer des dommages sur la simple constatation de fissures sur des bâtiments anciens ou même plus récents (photo n°89).

Photo 89 - Dompierre - fissure fine sur maison

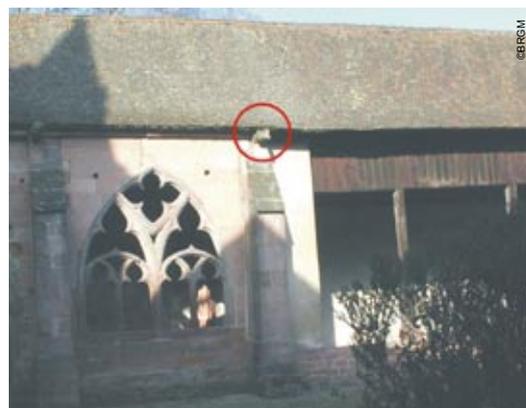
Photo 95 -
Chute de petits
morceaux de plâtre
entre un arc de voûte
et le mur longitudinal
du cloître

La Cathédrale (XII^e - XVIII^e siècle) a bien résisté au séisme. Le gardien ne nous a signalé aucun dommage. Seule, une gargouille nommée "l'Iroquoise" a été sectionnée dans le cloître de la Cathédrale datant de la 2^e partie du XV^e siècle (photo 96). L'une des raisons possibles à cette cassure est la localisation de cette gargouille à l'extrémité de deux blocs de structure différente. Les fissures, vraisemblablement préexistantes des voûtes de la partie ancienne du cloître sont certainement élargies (nombreux impacts au sol). De même, les arcs accolés au mur longitudinal du cloître ont certainement bougé lors de la secousse, laissant tomber des morceaux de plâtre initialement entre l'arc et le mur (photo 95).

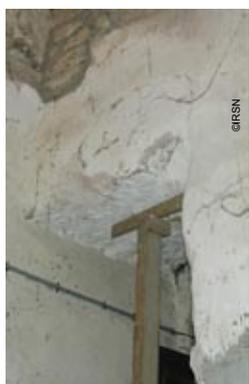
Photo 104 - Intérieur du clocher d'Housseras - Formation de fissures qui nécessitent l'installation d'une poutre en prévention d'un effondrement.

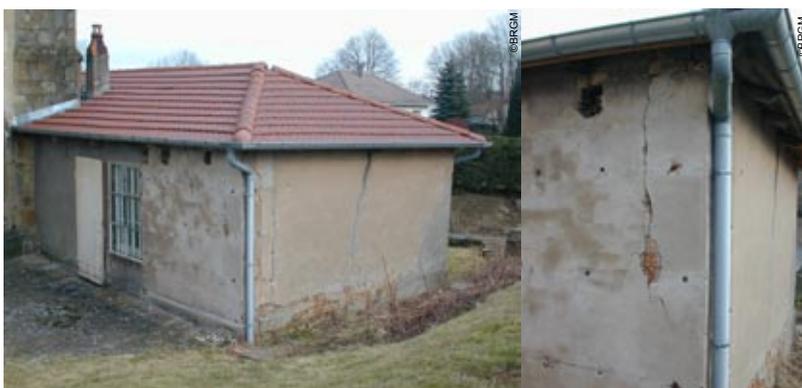
Le bâtiment attenant à l'église en moellons comporte aussi d'assez larges fissures verticales surtout dans l'angle sud. Ces fissures étaient préexistantes pour bon nombre d'entre elles, mais se sont agrandies pendant le séisme.

Photo 109 - Eglise de Aydoilles - Bâtiment annexe fissuré

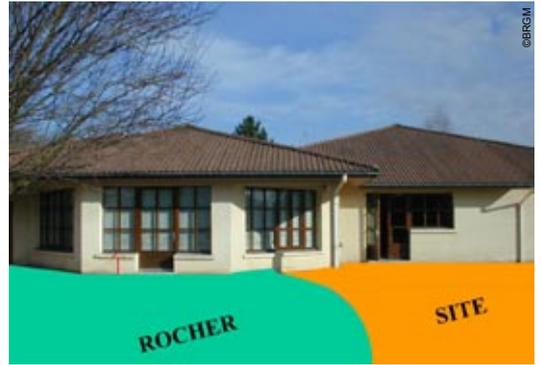
L'école maternelle (photo 106) qui date de 1987 est le seul bâtiment récent signalé par la Mairie ayant subi des dommages. La visite montre en effet un certain nombre de fissures récentes au plafond dans le prolongement de piliers ou à l'intersection du mur et du plafond avec effet de

Photo 106 - Aydoilles (départ.88) - Ecole maternelle récente (1987) se trouvant sur un contact rocher / site présentant plusieurs fissures liées au séisme (margelles, bitume extérieur, carrelage intérieur, murs intérieurs et extérieurs)

décollement. Le carrelage est également fendu en prolongement de la fissuration des margelles de la base des fenêtres. On note aussi en prolongement des angles du bâtiment une fissuration du bitume (photo 110). De façon générale, la fissuration sur l'ensemble du bâtiment semble orientée selon une direction préférentielle. Alors qu'elle se trouve sur un site non rocheux, l'école primaire de 1962 se trouvant juste au nord de l'école maternelle n'aurait par contre subi aucun dommages, d'après les employés municipaux. L'origine des légers dégâts sur l'école maternelle pourrait être dû au mouvement différentiel qui a pu se produire pendant le séisme entre rocher et site non rocheux (photo106).

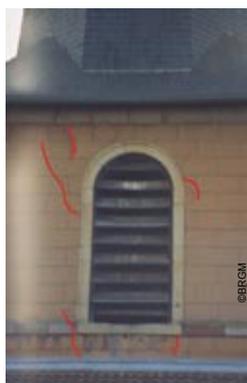
Le clocher de l'église semble avoir peu souffert (photo 112), hormis quelques fissures

peut être préexistantes. Aucune trace de chute de pierre récente n'a été retrouvée jusqu'à son sommet. Au plafond, des placages de plâtre sont tombés laissant apparaître le plancher en bois des combles et une fissuration assez nette apparaît principalement au niveau des jonctions mur et plafond, ainsi que dans le prolongement des ouvertures des fenêtres hautes. La clé de voûte des fenêtres hautes est quasi-systématiquement descellée (photo 113).

Photo 112 - Girecourt - Clocher de l'église

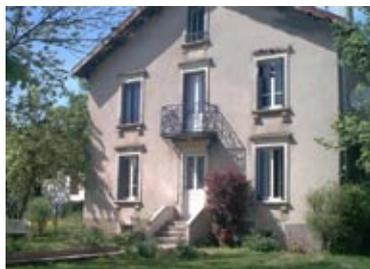
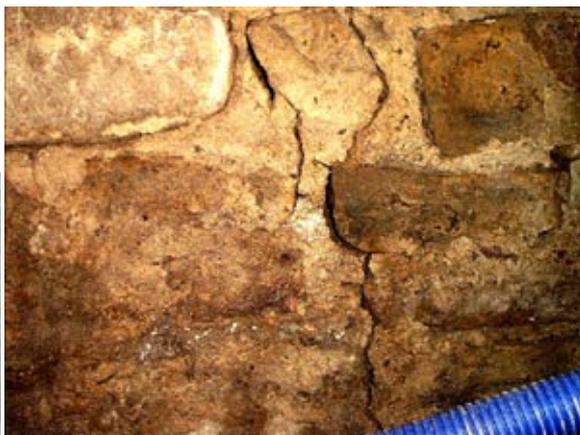
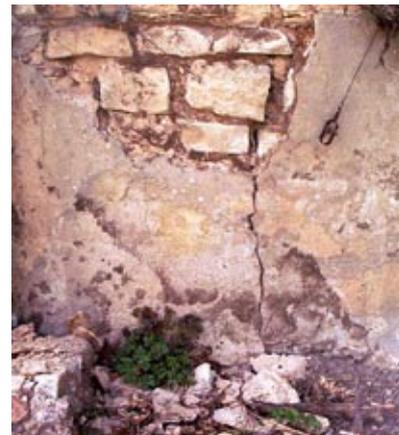
Photo 116 - Bains-les-Bains - Intensité IV-V (dép.88 - 35 km de l'épicentre)
Fissurations sur maison particulière, atteignant les fondations selon le propriétaire (sans visite BCSF - images envoyées par le propriétaire)

Nombreuses fissures sur le bâtiment, dont fissure large descendant jusque dans les fondations (pierres fendues). Un mur porteur coupé de part en part. Mouvement généralisé de l'ensemble du bâtiment entraînant des difficultés à l'ouverture des fenêtres.
